## **Vejlby Fed**

Kystteknisk vurdering

Juni 2008

Dokument nr. 68885-PR-01  
Version nr. 1  
Udgivelsesdato 04. juni 2008

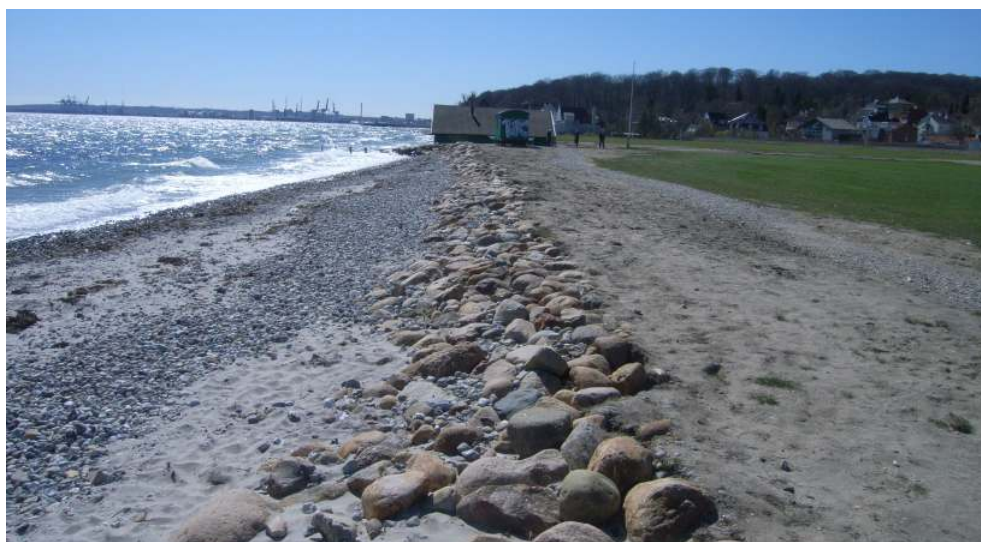
Figur 3-7 Unødvendig og uhensigtsmæssig ny skråningsbeskyttelse ved Hospitalsgrunden

5. Hospitalsgrunden. Den lange nye skråningsbeskyttelse langs Hospitalsgrunden kan undværes, da den skæmmer stranden. Skråningsbeskyttelsen kan fjernes og man kan i stedet lade stranden erodere lidt ind i græsarealet. Hermed kunne man få en attraktiv bredere sandstrand uden konstruktioner. Det eroderede sand vil kunne virke som strandfodring på kysten hen mod Bellevue og forbedre strandens kvalitet her. Resultatet vil være at der ville være lidt erosion i græsarealet, men dette vurderes at være acceptabelt, da der ikke er betydelige værdier at beskytte udover grunden.

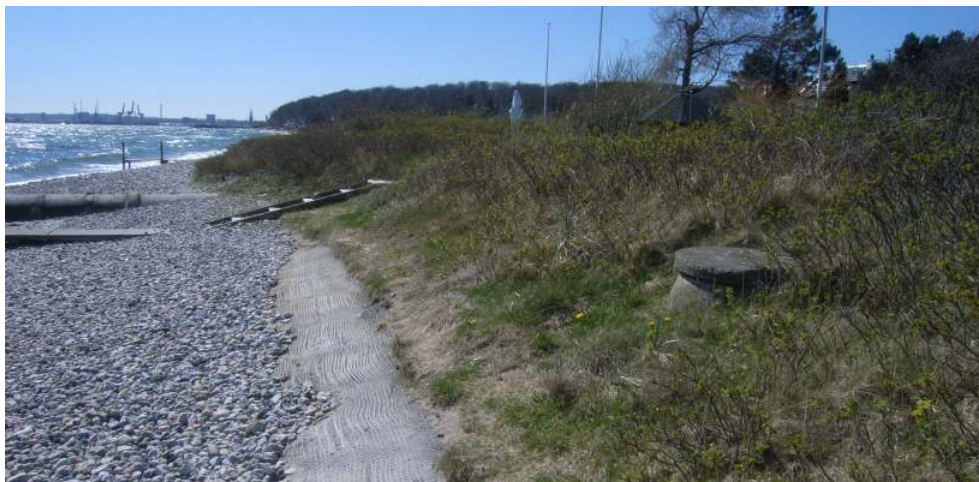
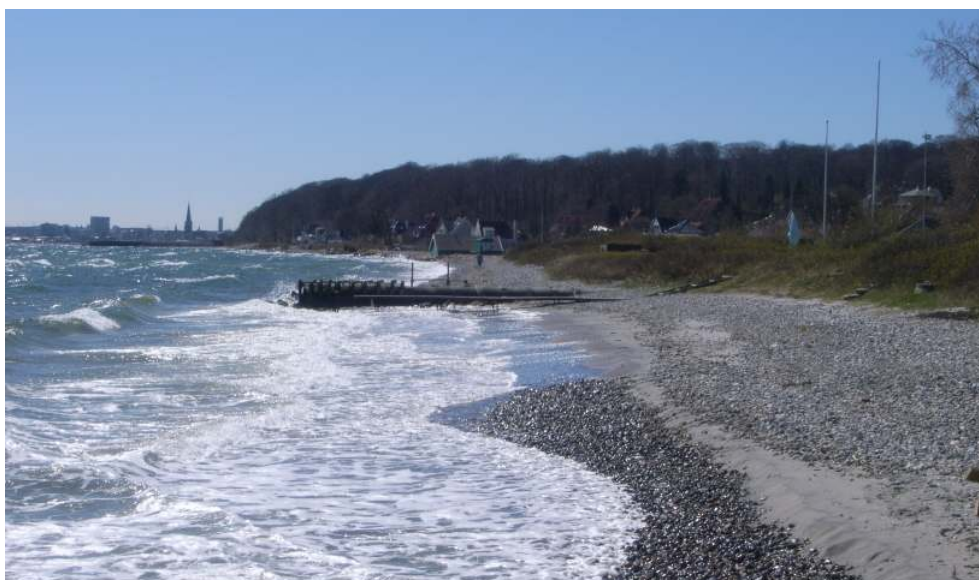
*Figur 3-8 Ralstrand og hofde med udløbsrør syd for Platanvej. Fiberdugen er blotlagt langs digets fod*

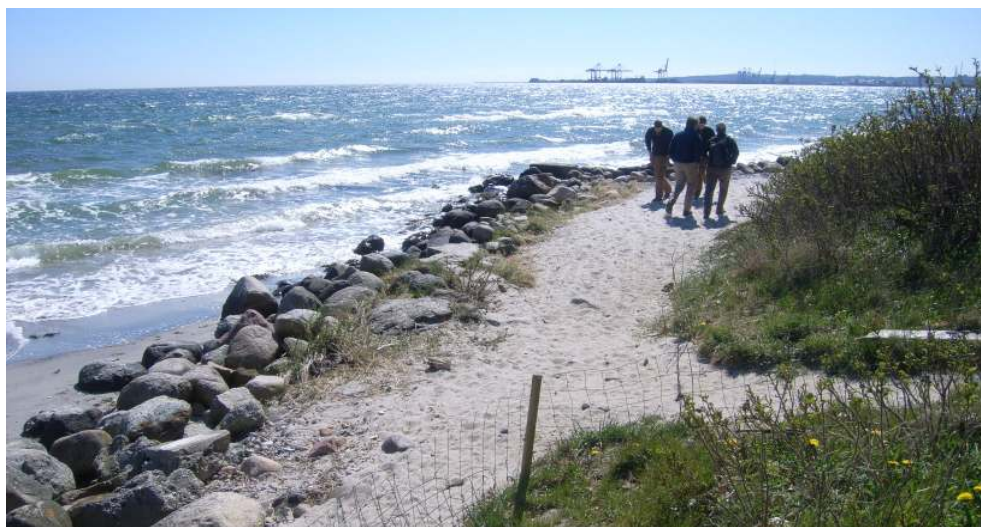
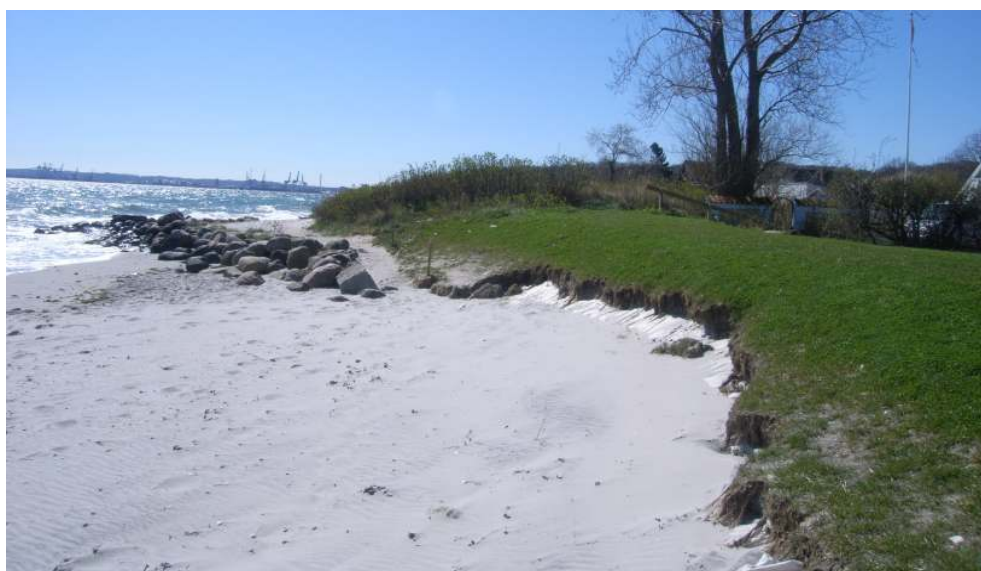
Ved Platanvej er der en beskadiget stenhøfde og diget nord for er udsat for erosion. Se detaljeret analyse i afsnit 4.2.

*Figur 3-9      Beskadiget stenhøj og erosion af diget ved Platanvej*

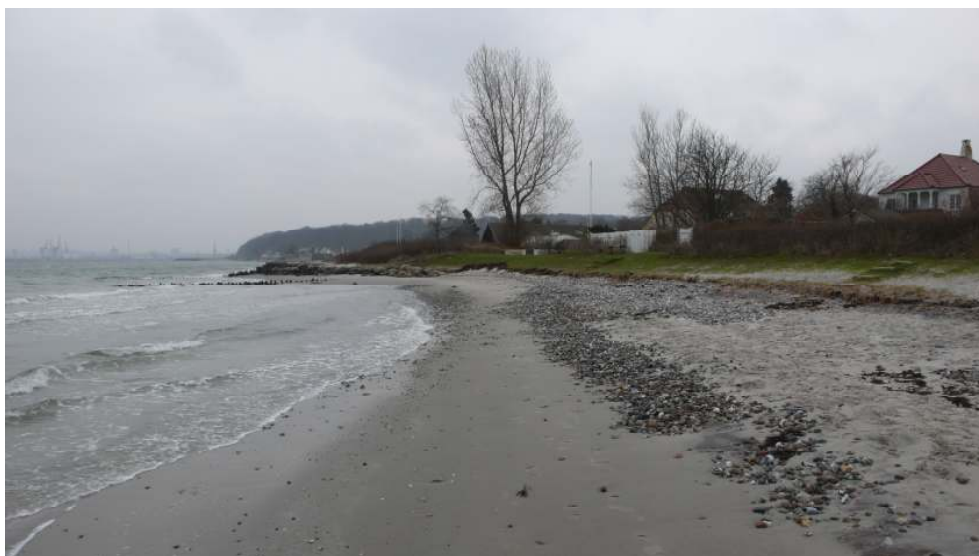
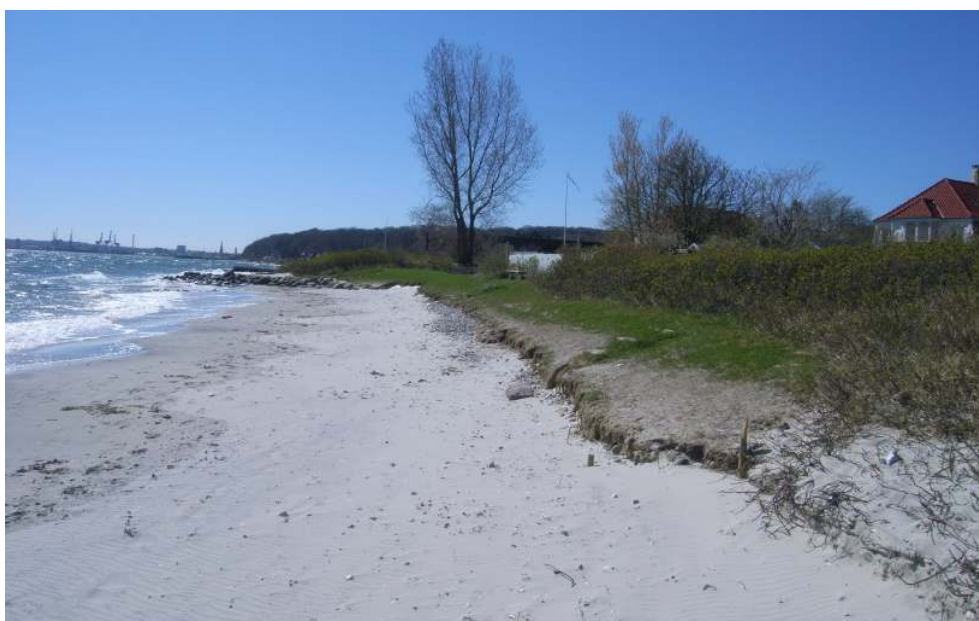
*Figur 3-10 Stenhøjde og udløbsledning samt erosion af digefod ved Platanvej.*

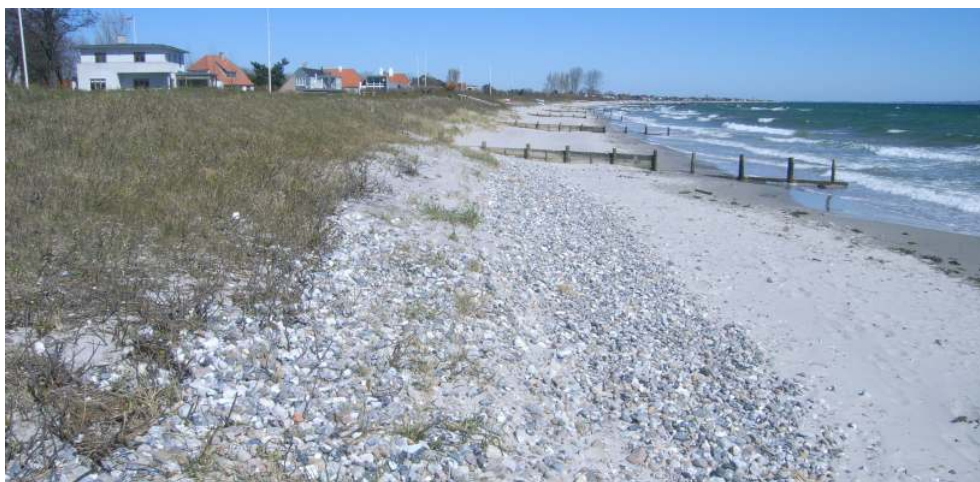
*Figur 3-11 Ralstrand og små delvist nedbrudte træhøfder ved Rønnevej.*

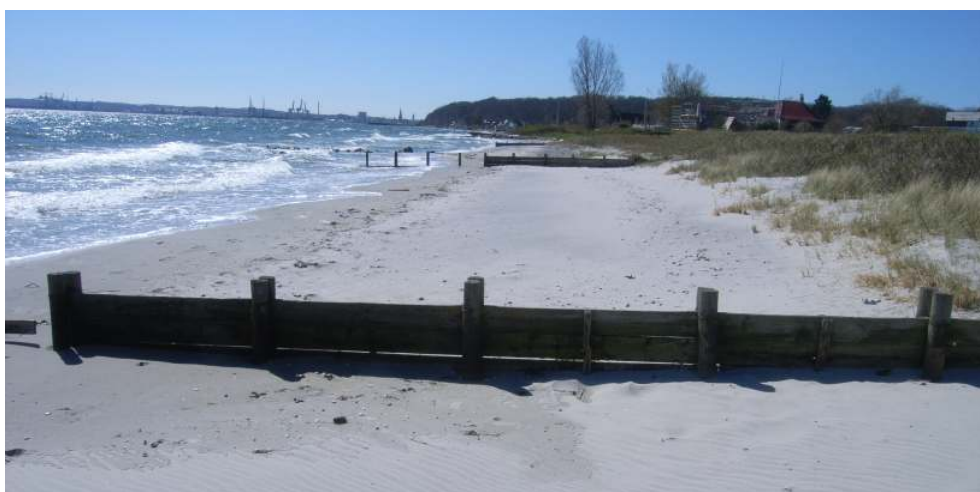
*Figur 3-12 Sandstrand og små delvist nedbrudte træhøfder*

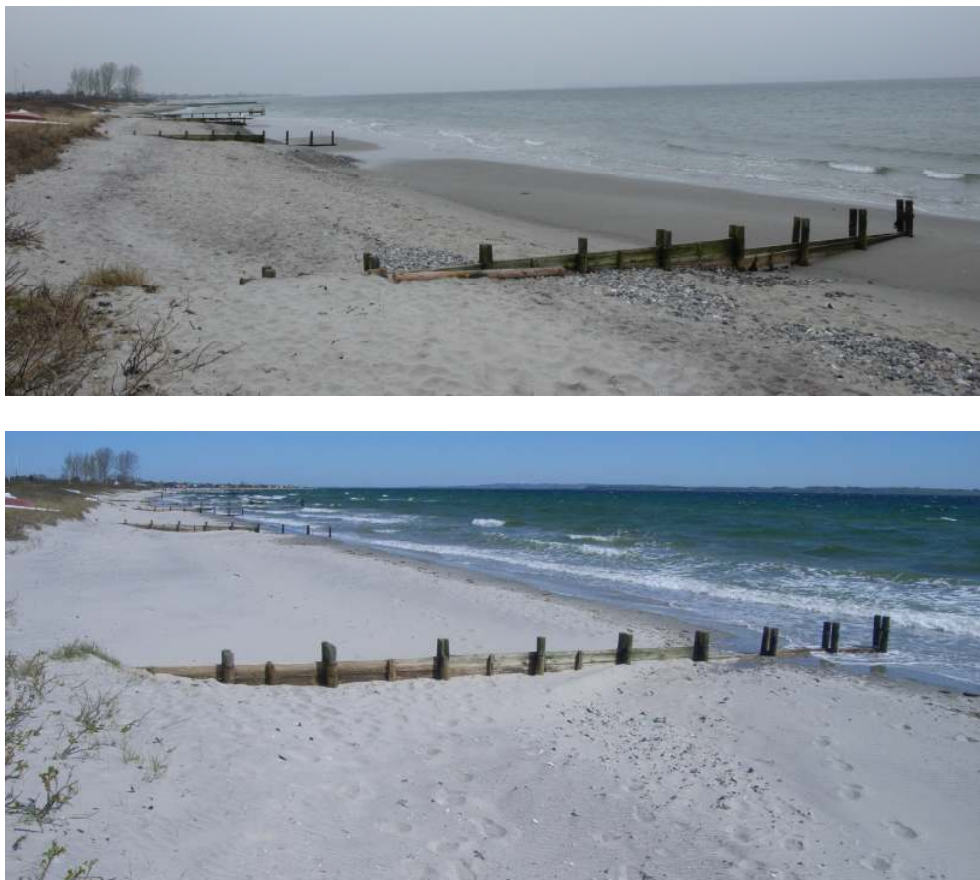
*Figur 3-13 Sandstrand og træhøfder ved Lindevangsvej. Øverst 21. februar 2008, nederst 28. april 2008. Bemærk at strandens højde er lavere i februar i forhold til i april, hvilket skyldes et generelt mere aggressivt bølgeklima og højere storm vandstande om vinteren*

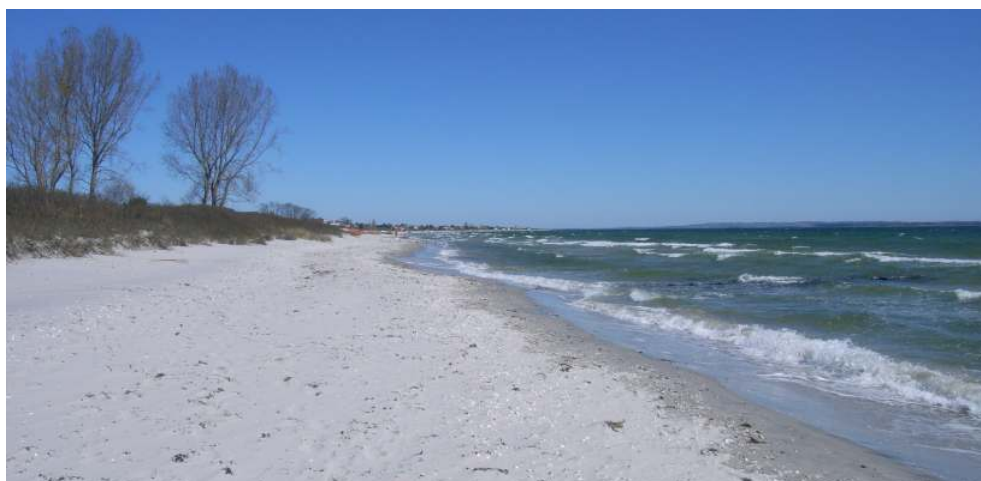
Figur 3-16 Sandstrand og udløbsrør ved Bellevue. Bemærk at der som resultat af stormerosion er en stejl skrænt ved digefoden.

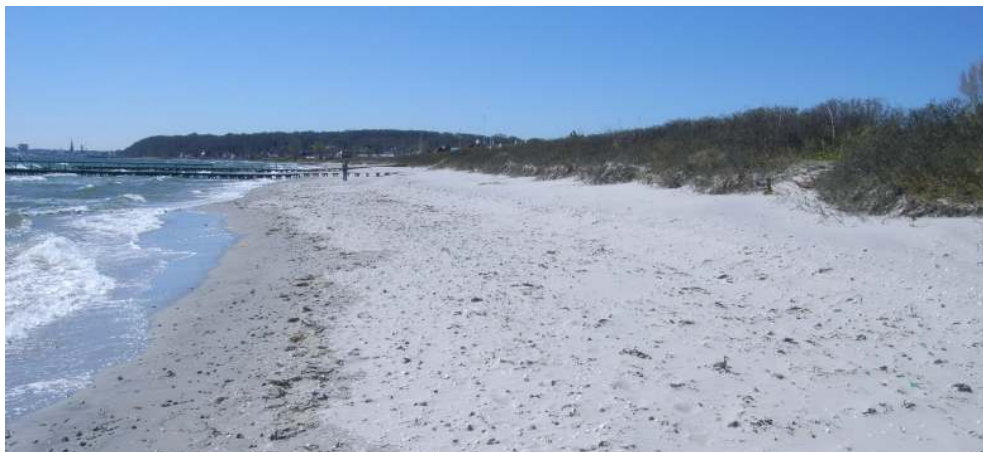
*Figur 3-17 Sandstrand med erosionsskrænter ved Bellevue.*

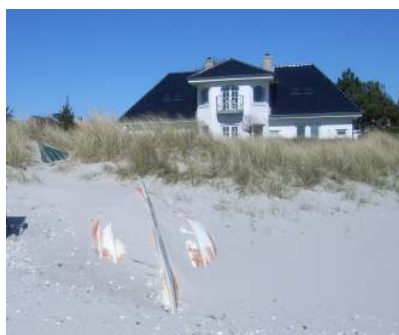
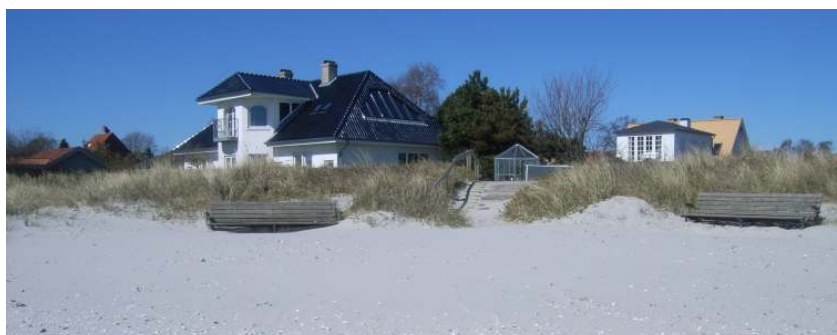
Figur 3-20 Sandaflejring langs dige ved Aage Bergs Vej. Bemærk at bænken og båden er næsten dækket af flyvesand.

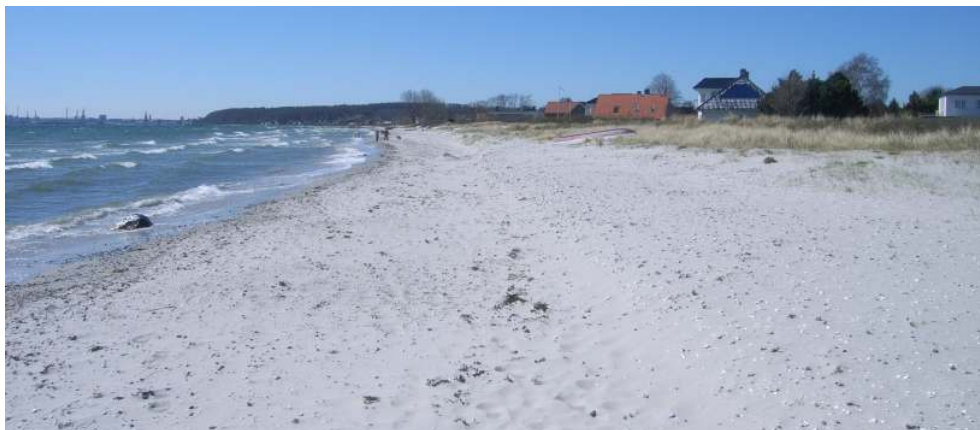
Figur 3-21 Bred sandstrand ved Strandborgvej. De gamle høfder er helt dækket af sand og har således ingen effekt på stranden udover i forbindelse med ekstreme storme, hvor de kan blive fritlagt

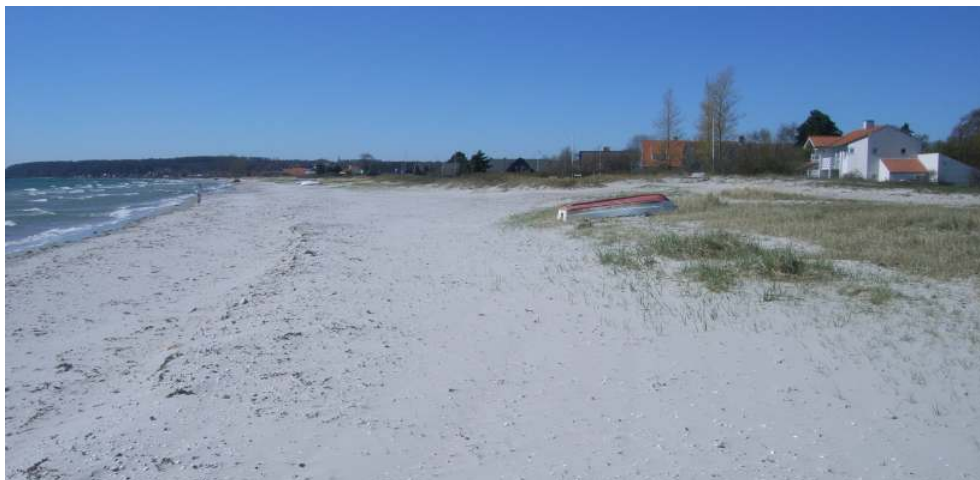
*Figur 3-23 Bred sandstrand ved Havgårdsvej. Her er stranden akkumuleret op mod 25m siden midten af 80'erne.*

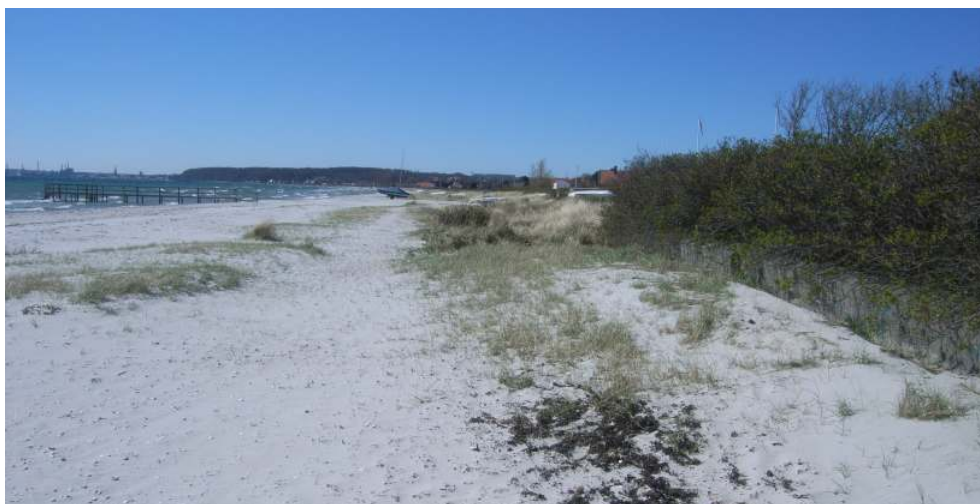
*Figur 3-24 Bred sandstrand foran kystsikring. Også her er stranden akkumuleret op mod 25m i løbet af de seneste årtier. Små klitter er nu under dannelse foran muren, hvilket viser at storm højvande sjældent når så langt op mere.*

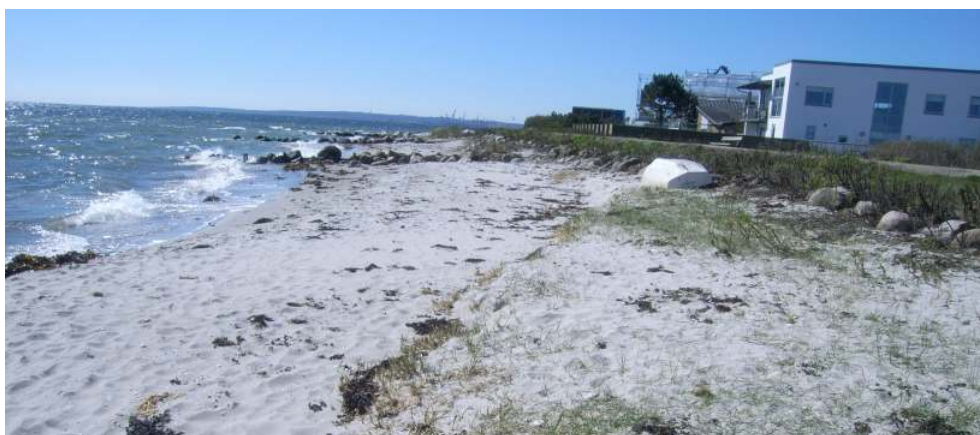
Figur 3-29 Smal strand med stenhøfder nord for Vejlbj Hage. Diget er beskyttet af en usammenhængende stenkastning langs digefoden. Digefoden kan blive udsat for erosion

4. Rylevej og Vibevej: Her kunne man overveje at etablere en skråningsbeskyttelse langs diget og eventuelt opgradere de eksisterende høfder med sten. Dette vil sikre at diget ikke bliver skadet i forbindelse med almindelige storme.

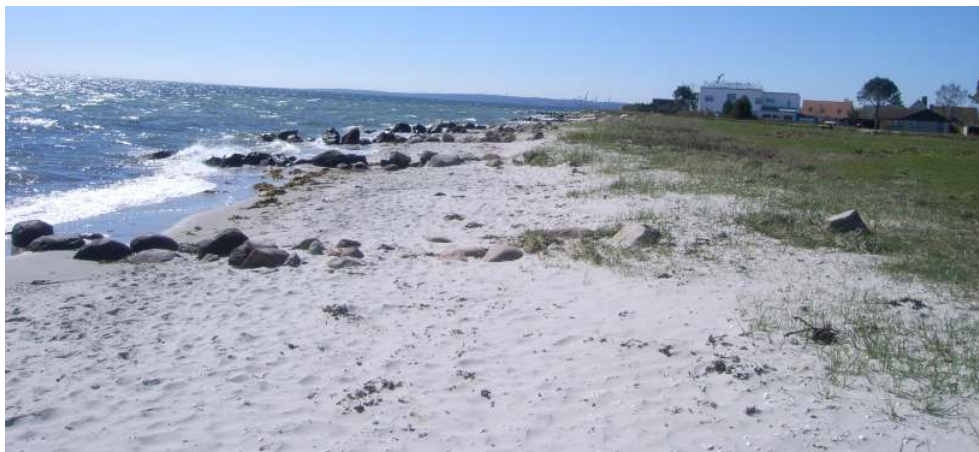
*Figur 3-30 Strand med små uhensigtsmæssige (ud fra et sikkerhedsmæssigt synspunkt) stenhøfder ved den nye surfstrand ved iskiosken*

6. Åkrogen: Man kunne overveje at fjerne de små høfder ved den nye surfstrand ved Åkrogen for at forbedre sikkerheden for surferne. I den forbindelse bør det også overvejes at flytte eller helt fjerne badebroen, da sådanne konstruktioner er meget farlige i forbindelse med specielt kitesurfing. Dette vil betyde, at der sker erosion i skrænten og stranden bliver bredere, hvilket vurderes at være acceptabelt, da diget er trukket tilbage på denne strækning. I stedet kunne man etablere en lidt længere men lav høfde for at holde på sandet foran surfstranden lidt nord for den eksisterende badebro. Tabel 4-13 viser de opstillede prisoverslag for Løsning 8.

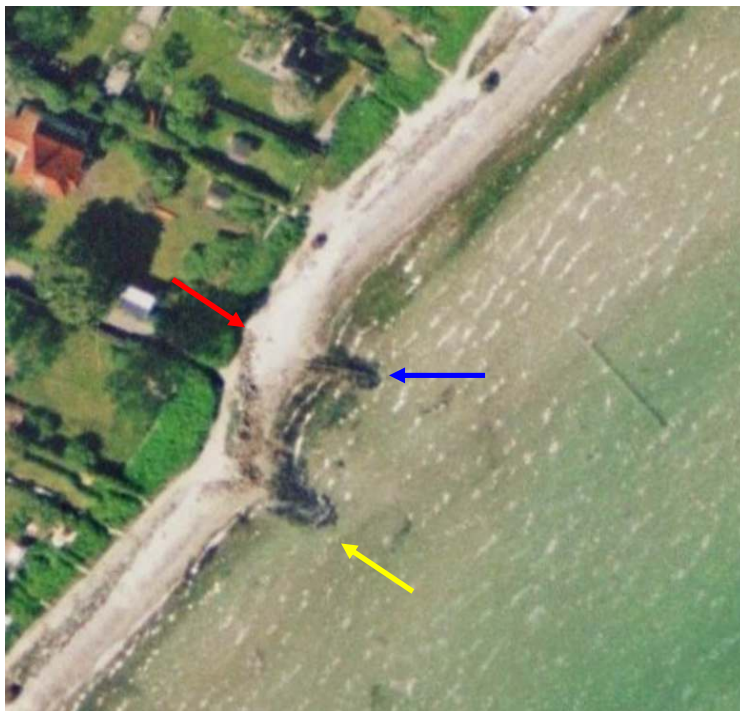
Figur 4-1 Høfde ved Platanvej (gul pil), erosion af diget (rød pil) og udløbsledning (blå pil).

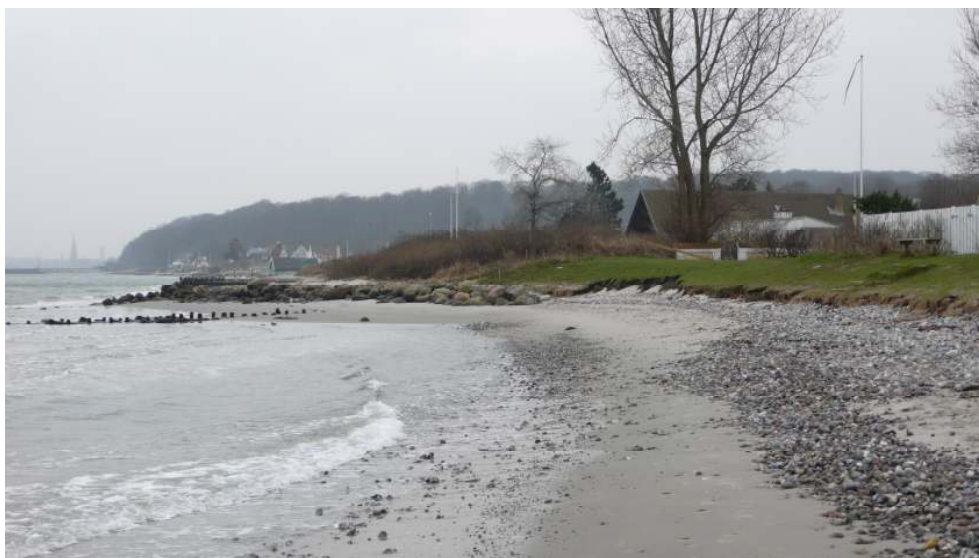
Figur 4-2 Høfde ved Platanvej og erosion af diget

Man bør ikke øge konstruktionens længde ud i havet betydeligt, da det vil medføre læsideerosion, som vil skade diget yderligere.

Med denne løsning kan man fortsætte høfden hen langs diget i form af en lille skråningsbeskyttelse af sten (længde ca. 40m), som herved vil beskytte diget mod yderligere bølgepåvirkning (Løsning 1A), se Figur 4-3.

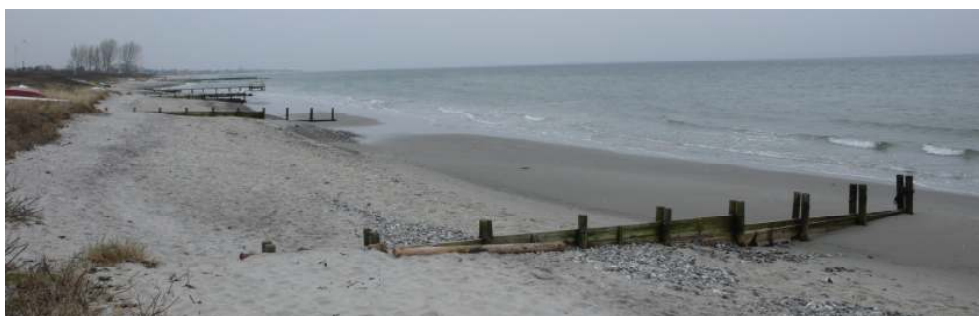
En del af høfderne er af ældre dato og specielt den yderste del af konstruktionerne er i dårlig forfatning, hvor der i flere tilfælde kun er pælene tilbage. Høfderne har en negativ indvirkning på strandens æstetiske fremtoning og kun begrænset betydning for stranden.

Figur 4-7 Gamle træhøfder syd for Bellevue.

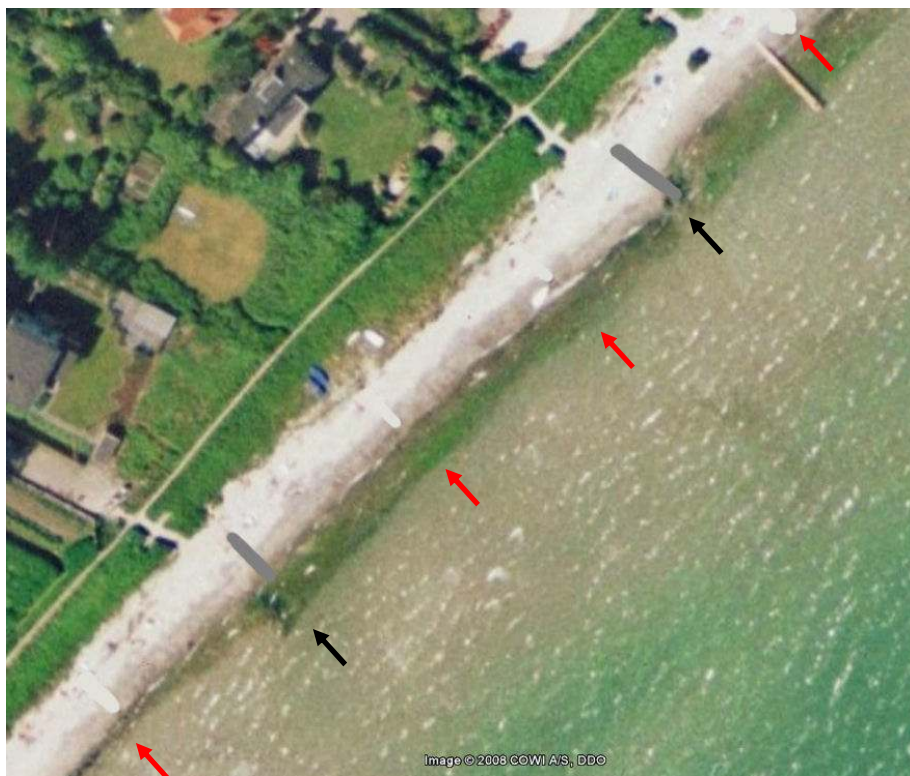
Figur 4-8 Gamle træhøfder (høfde fjernes eventuelt: rød pil, genopført høfde: sort pil)

Der er mange skadede træhøfder. De høfder der har ubetydelig virkning på kystens forløb som følge af betydelige skader kan fjernes. De resterende høfder kan eventuelt erstattes af lave stenhøfder (Løsning 2A), se Figur 4-8 og Figur 4-9. Baseret på vedligeholdelseserfaringerne med de eksisterende træhøfder anbefales det at anlægge stenhøfder frem for træhøfder, der ikke anses for værende en anbefalelsesværdig langsigtet løsning. Eventuelt nye høfder bør koordineres med udløbsledningerne således at antallet af konstruktioner holdes på et minimum.

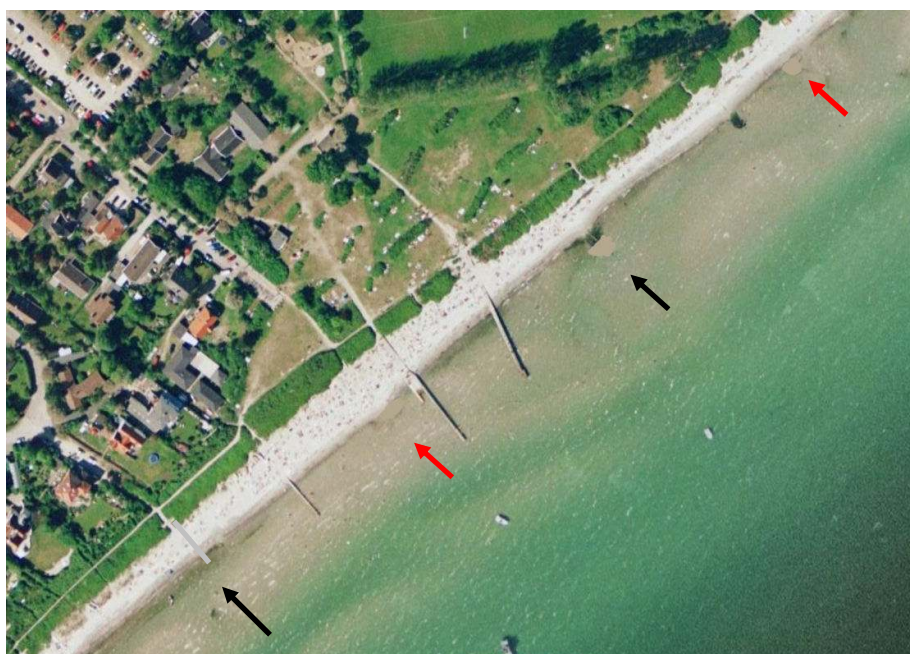
Figur 4-9 Gamle træhøfder (høfde fjernet eventuelt; rød pil, genopført høfde: sort pil)

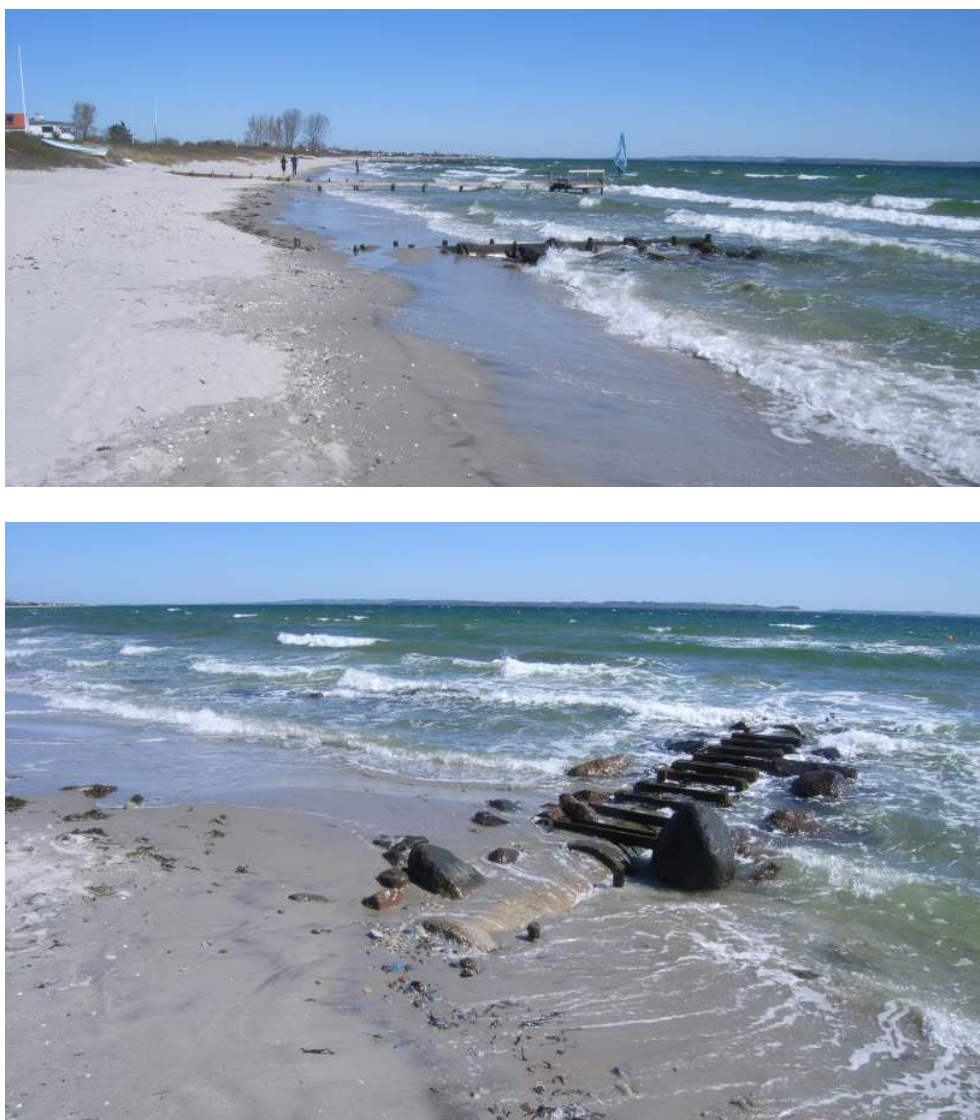
*Figur 4-13    Eksempler på udløbsledninger langs kysten imellem Hospitalsgrunden og Bellevue.*

Det skal nævnes, at der så vidt vides ikke er kontraventiler i udløbsledningerne. Hvis dette er tilfældet kan vand under højvandssituationer trænge ind bag diget via udløbsledningerne. *Af hensyn til oversvømmelsesrisikoen SKAL der monteres kontraventiler på alle udløbsledningerne.*
