**Grundejerforeningen Vejlbj Fed, 8240 Risskov**

## **Tilstandsvurdering af Dige**

Fra Åkrogen til Stationsgade

**December 2005**

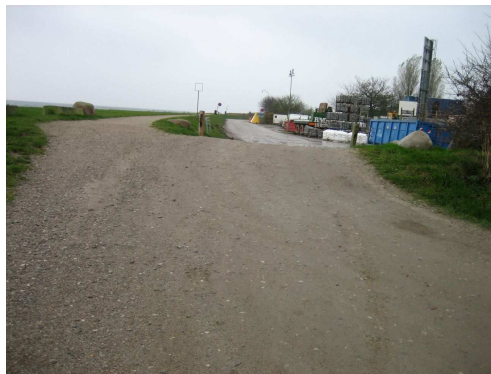
**Billede 1** Ubelagt overkørsel af dige. Bør evt. befæstes

Evt. asfaltering af overkørsel for at mindske slitage.

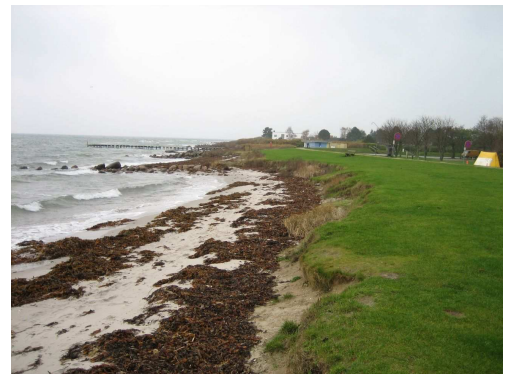
**Billede 2** Kysten er under svag erosion, men diget er meget bredt og forventes ikke brudt af erosion indenfor en 50 års tidsramme.

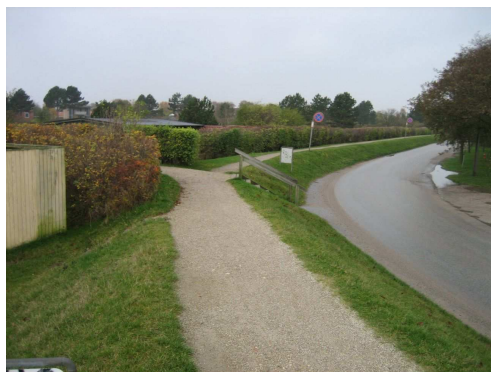
**Billede 3** Der er grusbelagt, 1½m bred krone på hele strækningen. I knækket mod venstre, er digets hældning meget stejl: ca. 1:1 Dette vurderes dog ukritisk.

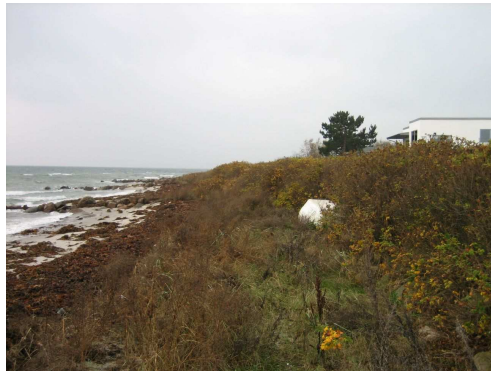
Meget smal forstrand under erosion, og beskyttet med sporadiske høfder<sup>8</sup> af søsten og planker. Digefoden er beskyttet med en stenkastning med meget varierende stenstørrelser og formodentligt uden underliggende filterlag, som kan forhindre udvaskning af sand og jord fra diget. Diget er samtidig smalt på lokaliteten.

Billede 4 hybenbevokset dige til højre, og smal høfdebeskyttet forstrand

Som følge af kombinationen af smalt dige og en smal forstrand, anbefales at digefoden forstærkes med en ensartet stenkastning.

Det anbefales at der føres tilsyn mindst hvert femte år, for at monitere strandens udvikling og sikre, at der ikke sker underskæring<sup>9</sup> af digefodsbeskyttelsen.

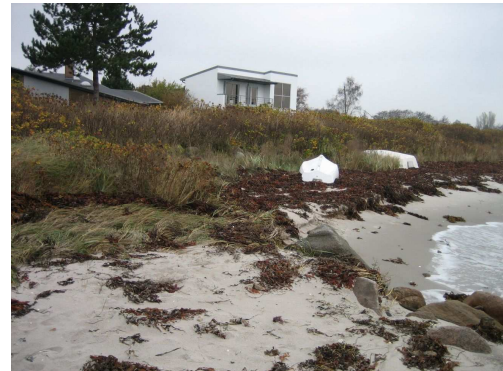
Billede 5 I læside erosionen bag høfden er der kun ca. 5 m fra tangkanten til diget

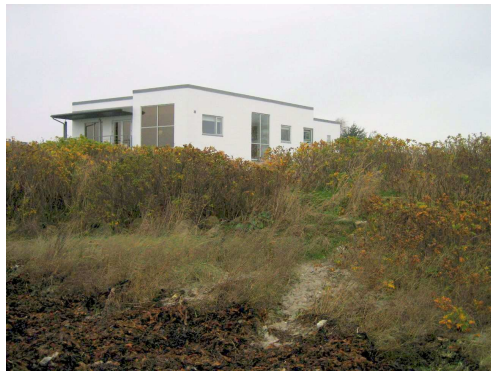
Billede 6 Sporadisk digefodsbeskyttelse

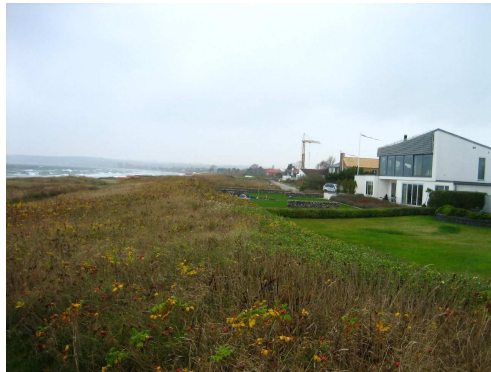
**Billede 7** Meget bred forstrand, og enkelte haver som går lige til bagsiden af diget-

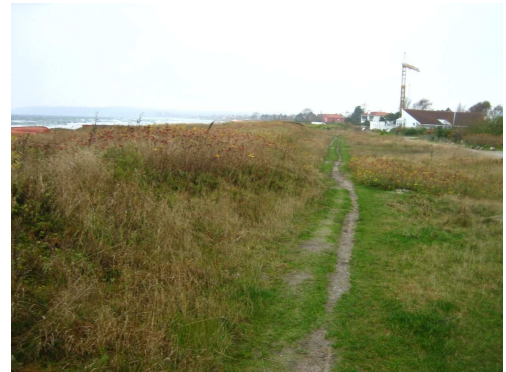
**Billede 8** Gangsti bag diget, på det meste af strækningen

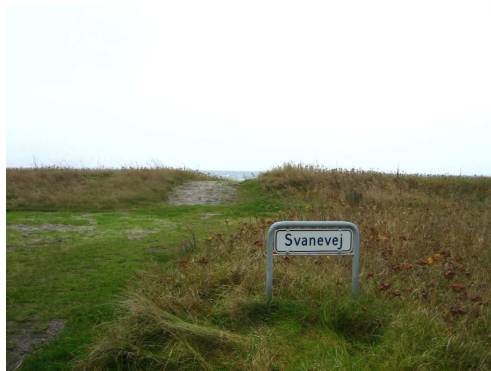
**Billede 9 og 10** Svellebelagte krydsning ved alle veje, hvor der er mest trafik til stranden.

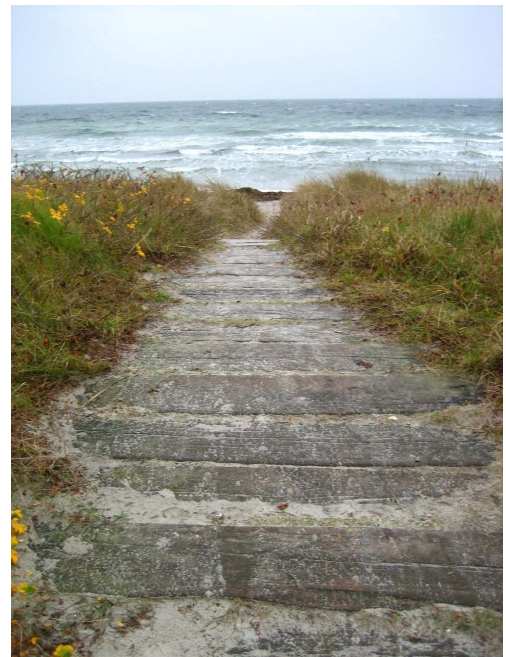
**Billede 10** Svellebelagt overgang

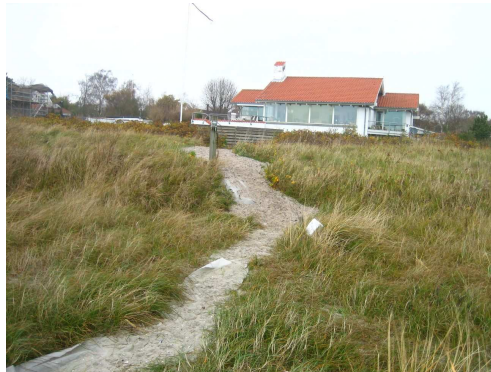
Der er flere ubelagte overgange, men ingen tegn på, stor trafik på dem.

**Billede 11 Ubelagt overgang med løst sand**

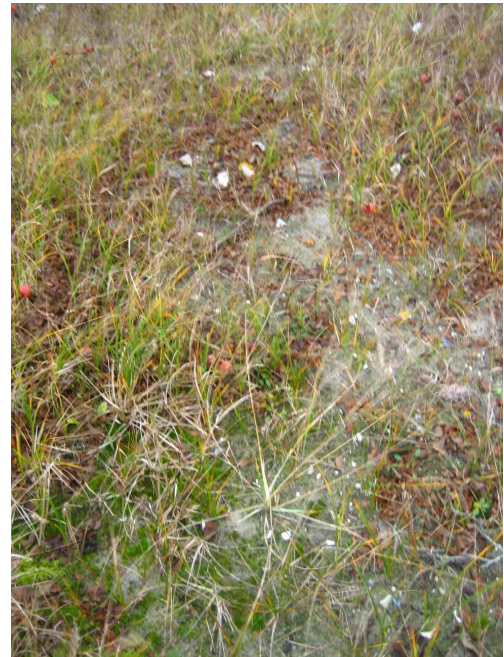
Bevoksningen på diget ændrer karakter i forhold til både nord og syd herfor, hvilket formodentligt skyldes, at diget er opbygget af løst lejret strandsand. Diget står enkelte steder med en relativt stejl forside på 1:2 og har enkelte steder en ret lav forsidekote.

**Billede 12 Digets overflade består af sand.**

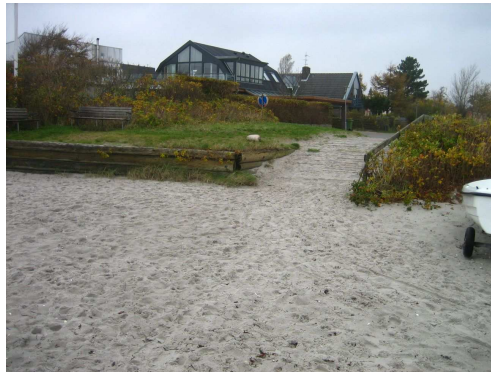
**Billede 13** Belagt overgang ved Prins Knuds Vej

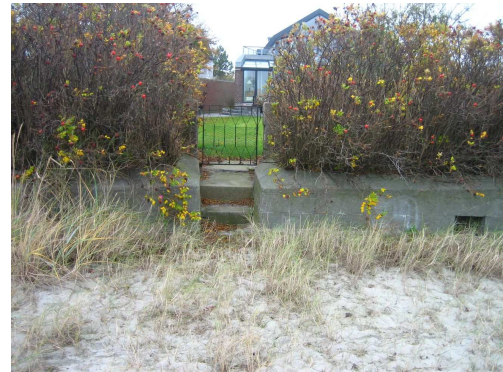
En enkelt privat krydsning er tilsyneladende skåret igennem diget, og forekommer så lav, at den vil blive oversvømmet i forbindelse med højvande. Krydsningen er ikke ret bred, så det er begrænset hvor meget vand, der kan komme igennem den. I og med krydsningen er betonindfattet på begge sider, er der ingen risiko for, at diget kollapser, og det må derfor formodes at kun den enkelte grundejer berøres af en evt. oversvømmelse.

**Billede 14** Diget udgøres her, af en mur, som er gennemskåret af en privat krydsning

Krydsningen på Billede 14 bør nivelleres nærmere. Og hvis der er en vandvej ind i haven, i forbindelse med en vandstand på +1.75, anbefales det, at mure krydsningen til.

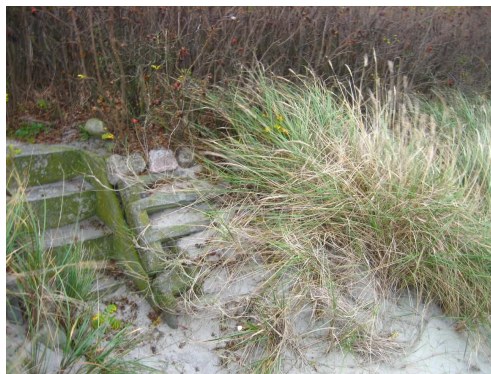
Digets fod er under kote +1.4, men er samtidig forstærket med både betonmur og fliser, og forekommer stærk nok til at kunne modværge en højvandssituation kombineret med bølger.

**Billede 15** Stranden strækker sig helt op til diget, og der er anvendt støttemurselementer som beskyttelse af digets forside.

Der bør føres tilsyn mindste hvert femte år, for at sikre der ikke sker underskæring af støttemurene, med risiko for stabilitetsbrud under ekstremt højvande.

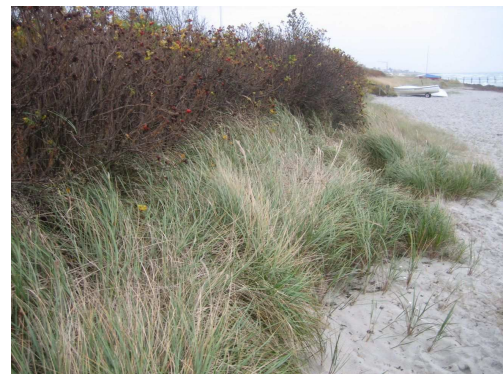
**Billede 16** Diget er beskyttet med fliser eller støttemurselementer på hele strækningen

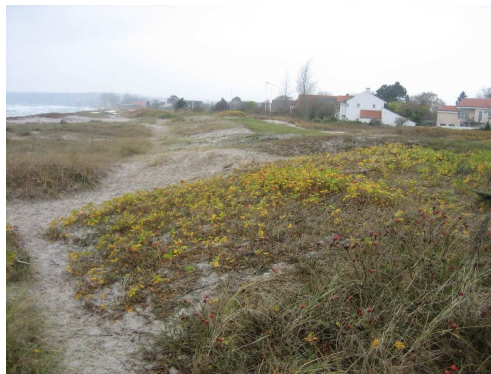
Diget er meget ustruktureret, og ligner mest et klitlandskab med to klitfronter. Ifølge nivellementet ligger terrænet i koter omkring +2.20 og +2.50, og burde derfor yde den fornødne sikkerhed i forhold til en højvandssituation.

Billede 17 Området er meget åbent, og sparsomt bevokset.

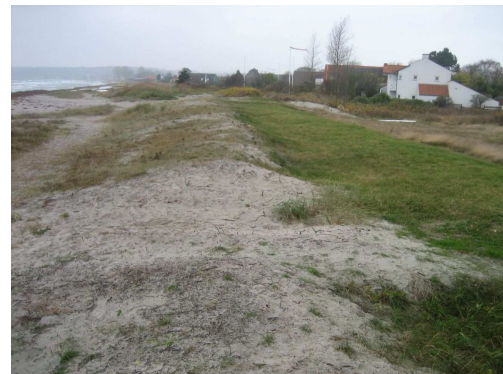
Det skal dog ikke udelukkes, at der findes en vandvej gennem terrænet, hvor der, som på Billede 18, er der en lavning i diget. Eller ved de to ubefæstede krydsninger ved Strandmarksvej, vist på Billede 19.

Billede 18 Den forreste del af diget er opbygget af strandsand. Midt på billedet ser det ud til, at man har bortgravet sand, hvorfor der muligvis er en vandvej ind i terrænet.

Det anbefales, at der laves et mere detaljeret nivellement, som kan kortlægge, om der er vandveje ind i terrænet. Hvis det er tilfældet, bør diget opbygges, så det er sammenhængende, og med beplantning eller skærver på forsiden.

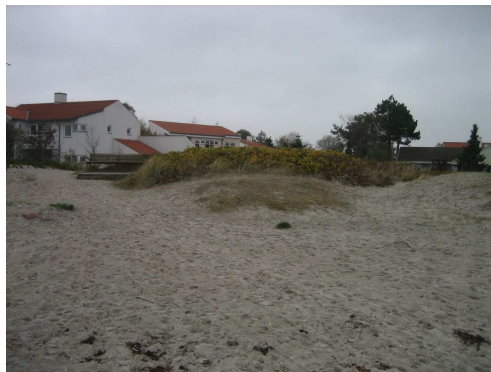
Billede 19 To ubelagte overfange ved Strandmarksvej.

Hvis det viser sig nødvendigt at forbedre diget, foreslås den befærdede krydsning ved Strandmarksvej belagt med eksempelvis sveller, i lighed med øvrige krydsninger.

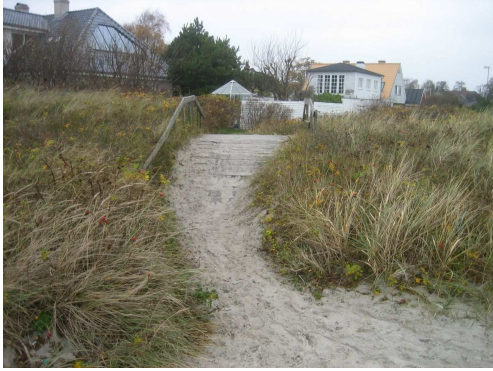
| <p>St.<br/>2150-2600</p> | <p><b>Aage Bergs Vej – L. P. Bechs vej</b></p> <p>Forstranden er relativt smal, uden tegn på erosion. Diget er sammenhængende og forekommer velstruktureret, med belægning på de mest trafikerede krydsninger.</p> <p><b>Anbefalede tiltag:</b><br/>Ingen tiltag</p> <p><b>Billede 20 En af mange befæstede overgange.</b></p> |

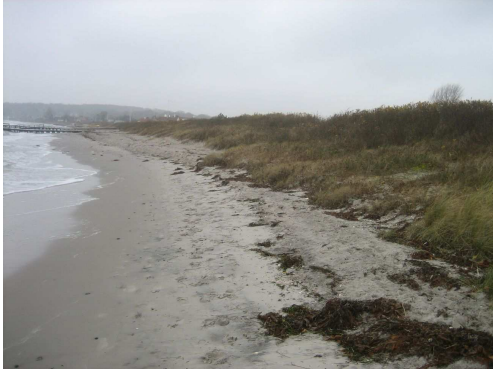
| <p>St.<br/>2600-3100</p> | <p><b>Bellevue (Bellevue Hallen)</b></p> <p>Forstranden er relativt smal på strækningen, og der er et stort og åbent bagland bag diget.</p> <p>Diget er over kote +2.5 [DVR90] på hele strækningen, og flere steder over +3.0.</p> <p>Alle hovedkrydsninger er belagte.</p> <p><b>Foreslåede tiltag:</b><br/>Ingen tiltag</p> <p><b>Billede 21 Smal forstrand, men højt og bevokset dige</b></p> |

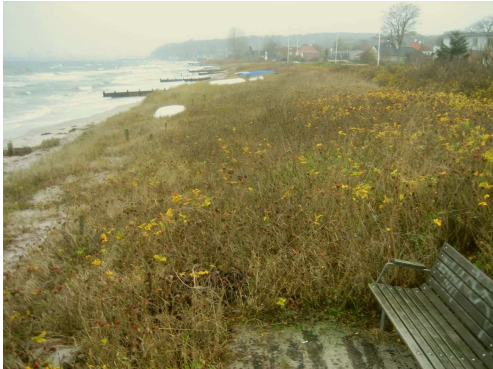
| <p>St.<br/>3100-3400</p> | <p><b>Birke/Elmevej - Rønnevej</b></p> <p>Kysten er under erosion, og er beskyttet med træhøfder.</p> <p>Digefoden ligger relativt højt, og der er ikke risiko for, erosion i diget, selv om kysten måske vil fortsætte med at erodere.</p> <p>Diget falder i højde fra +3.00 ved Elmevej til ca. +2.5 på resten af strækningen.</p> <p>Alle hovedkrydsninger er belagte.</p> <p><b>Anbefalede tiltag:</b><br/>Ingen tiltag</p> <p><b>Billede 22 Billede taget ved Elmevej, mod syd. Billedet er taget fra det højeste punkt på diget. Bemærk træhøfterne langs hele strækningen.</b></p> |

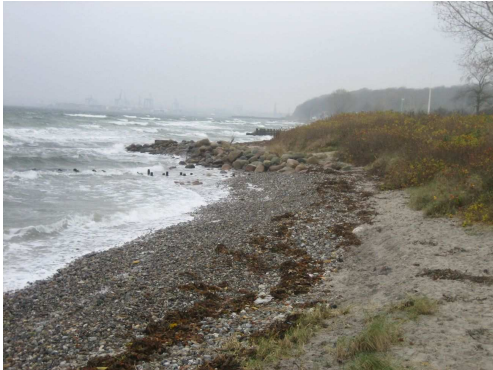
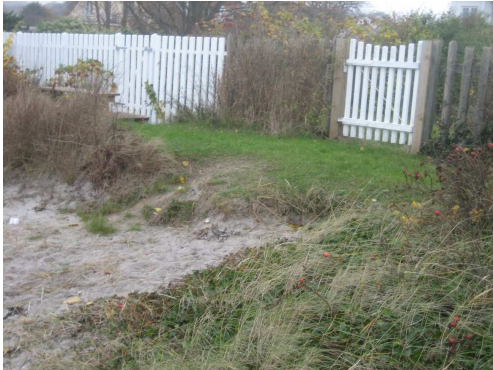
| St.<br>3400-3500 | <p><b>Platanvej</b></p> <p>På denne korte strækning ligger haverne helt ud til digets top og forstranden er præget af en effektiv stenhøjde, som standser al sandtilførsel sydfra og har skabt en kyst, der lider under høfdens læsideerosion.</p> <p>Læsideerosionen strækker sig ind til digets fod, som er under erosion ved højvande jf. Billede 24.</p> <p>Diget har den laveste topkote på hele den undersøgte strækning og findes i kote +1.98 i st. 3460.</p> <p>Højvandssikringen er direkte knyttet til kystbeskyttelsen på lokaliteten. Hvis der anlægges en digefodsbeskyttelse ved diget, kan det stoppe erosionen af diget, med risiko for at erosionen af forstranden accelererer.</p> <p>Hvis høfden fjernes vil forstranden formodentligt blive genskabt lokalt, men på bekostning af erosion syd for høfden, hvor forstranden er næsten lige så smal.</p> <p><b>Anbefalede tiltag:</b></p> <p>En løsning vil være, at trække diget ca. 5 m tilbage. Dermed bibeholdes højvandssikringen og den frie passage på forstranden.</p> <p>En mere gennemgribende løsning er, at gennemføre et kystbeskyttelsesprojekt af hele strækningen fra st. 3100 til st. 3664, hvor ejendommene ligger meget tæt på kysten. Et sådan projekt anbefales at bestå af kystfodring kombineret med høfde-/bølgebryder-beskyttelse, med henblik på, at genskabe en bredere forstrand.</p> <div data-bbox="406 1070 901 1438"></div> <p><b>Billede 23 Stenet strand i området nord for stenhøfden. Stenhøfden ses midt i billedet.</b></p> <div data-bbox="928 1070 1423 1438"></div> <p><b>Billede 24 Erosion i bevoksningsgrænsen på diget.</b></p> |

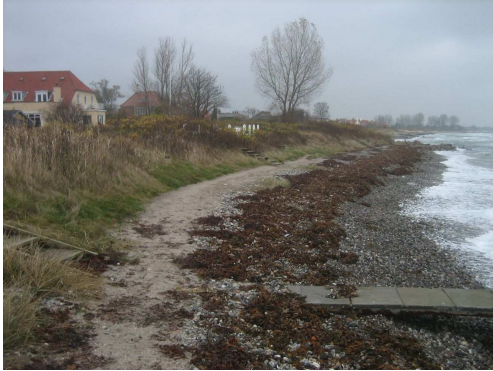
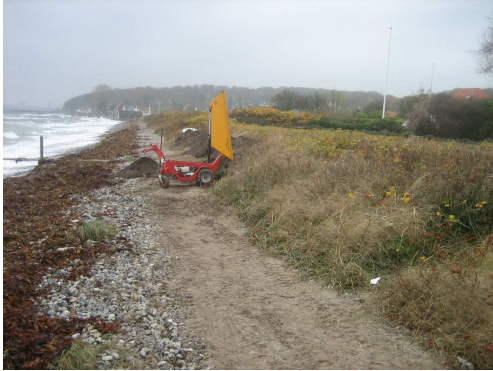
| <b>St.<br/>3500-</b> | <p><b>Strandvinget</b></p> <p>Stranden er meget smal og stenet. Landmåleren har målt en vandret afstand på ned til 1.7 m fra højvandslinien til digefoden, som ligger i koter varierende fra +1.2 til +1.4.</p> <p>Der er ingen tegn på kysterosion eller erosion i diget.</p> <p>Både digets bevoksning og eksemplet på Billede 26 tyder på, at diget er opbygget af muld og byggeaffald, hvilket gør det betydelig mere modstandsdygtigt overfor erosion end en strand-sandsdige.</p> <p>Både diget og stranden er så velarmeret, at erosion i forbindelse med højvande og bølger, vil være begrænset.</p> <p><b>Anbefalede Tiltag:</b><br/>Der bør føres tilsyn med diget hvert år, for at holde øje med erosionen, og for at sikre, diget til en hver tid overholder de skitserede mindstemål.</p> <div data-bbox="406 768 901 1137"></div> <p><b>Billede 25</b> Billede i retning af stenhøfden. Viser at kysten syd for høfden er frem-skudt med ca. 5-8 m i forhold til kysten nord for.</p> <div data-bbox="928 768 1423 1137"></div> <p><b>Billede 26</b> Smal passage mellem dige og stenet strand. Midt i billedet er en grund-ejer i færd med at bygge om, og lægger sin overskudsjord langs diget.</p> |
