DIGELAGET VEJLBY FED

## SANDFODRING VED VEJLBY FED

20-01-2019

Teknisk Notat

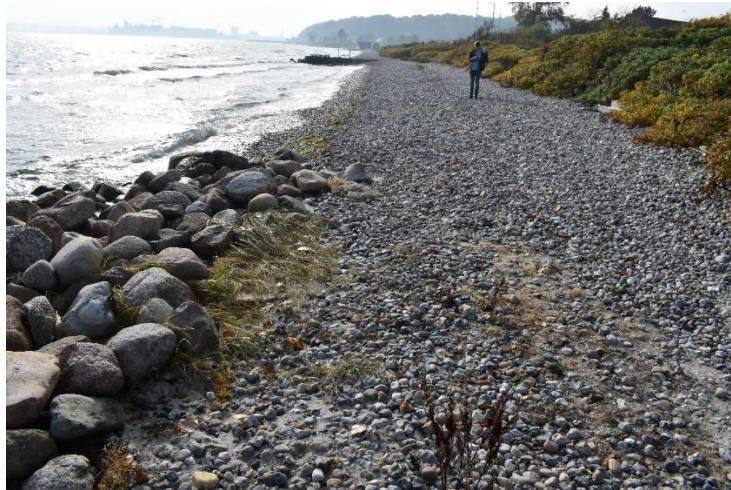
Molen/hofden udfor Platanvej er med tiden blevet beskadiget (eller fjernet) og hofden har i dag stort set ingen virkning og de normalt forekommende luvside-aflejringer og læsideerosion omkring hofden er aftaget. Samtidig er mængden af sand på kysten fra Platanvej og mod syd aftaget kraftigt igennem årene pga. erosion. Stranden mellem Strandvænget og Platanvej er fortsat udsat for erosion og strækningen er i dag meget smal og stenet, se Foto 1.

Foto 1 Kysten mellem Strandvænget og Platanvej (set fra Platanvej 8 mod syd).

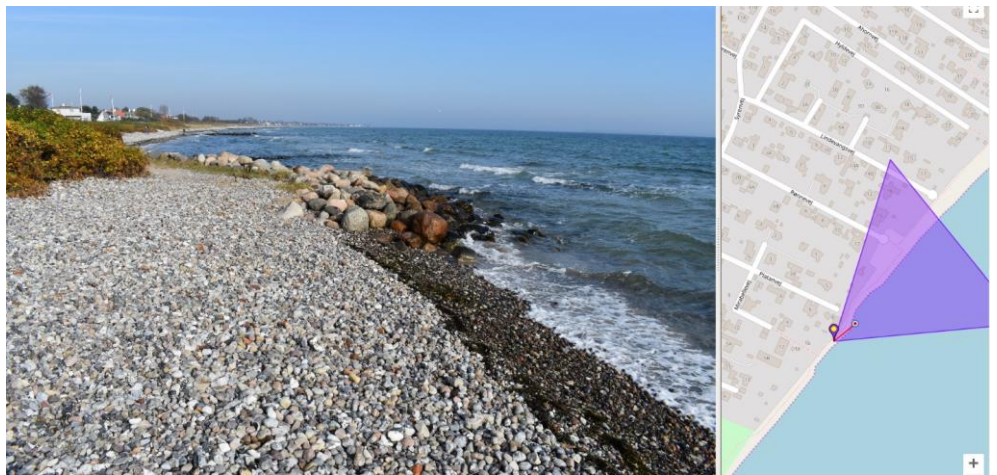
Foto 2 Kyst og stenkastning ved Platanvej 8 (set mod nord).

Udfor Platanvejer resterne af høfden bygget sammen med en stenkastning yderst på forstranden, som ser ud til at fastholde kysten kunstigt fremskudt, se Foto 2.

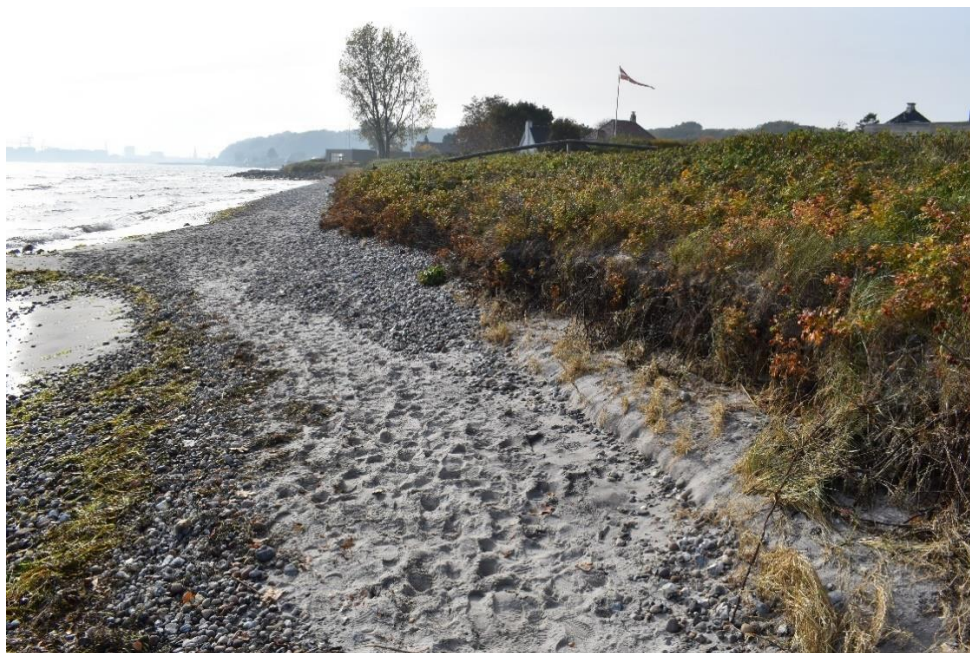
Nord for Platanvejer stranden smal og stenet og stort set al sandet er eroderet bort, se Foto 3. Lige nord for Rønnevej er der synlige tegn på, at digefoden er eroderet af havet, se Figur 1. Erosionen synes at være en konsekvens af, at man i 2015 forstærkede stensætningen omkring udløbsledningen udfor Rønnevej, fjernede nogle sten foran stranden og placerede dem som en lille højde nordfor udløbsledningen, som angivet i COWIs skitse fra 8. okt. 2015 (se Figur 2). Muligvis er der ikke blevet tilført ekstra sand til stranden efter forstærkning af udløbsledningen og etablering af høfden, som anvist i Figur 2.

Foto 3 Kysten lige nord for Rønnevej (set mod syd) med læsideerosion i digefoden som konsekvens af forstærket stensætning omkring udløbsledning i 2015.

Det anbefales at holde området under observation, idet en fortsat erosion af diget ved fremtidige ekstreme højvander (stormfloder) og stigende havvandsspejl kan medføre yderligere beskadigelse af diget. .

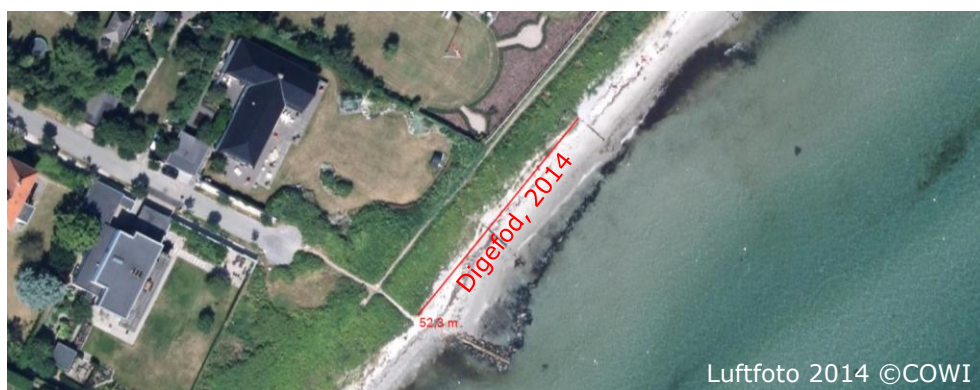
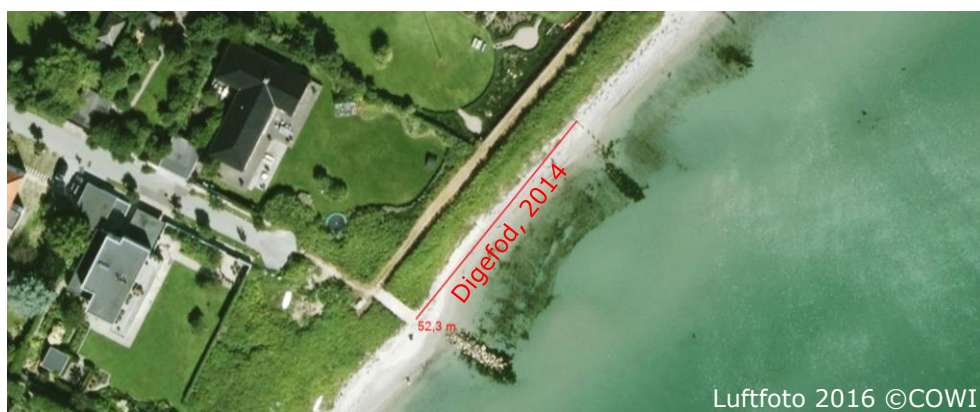
Figur 1 Sammenligning af luftfotos fra 2014 og 2016 der viser erosion i digefod som følge af forstærket stensætning omkring udløbsledning i 2015. Luftfotos ©COWI.

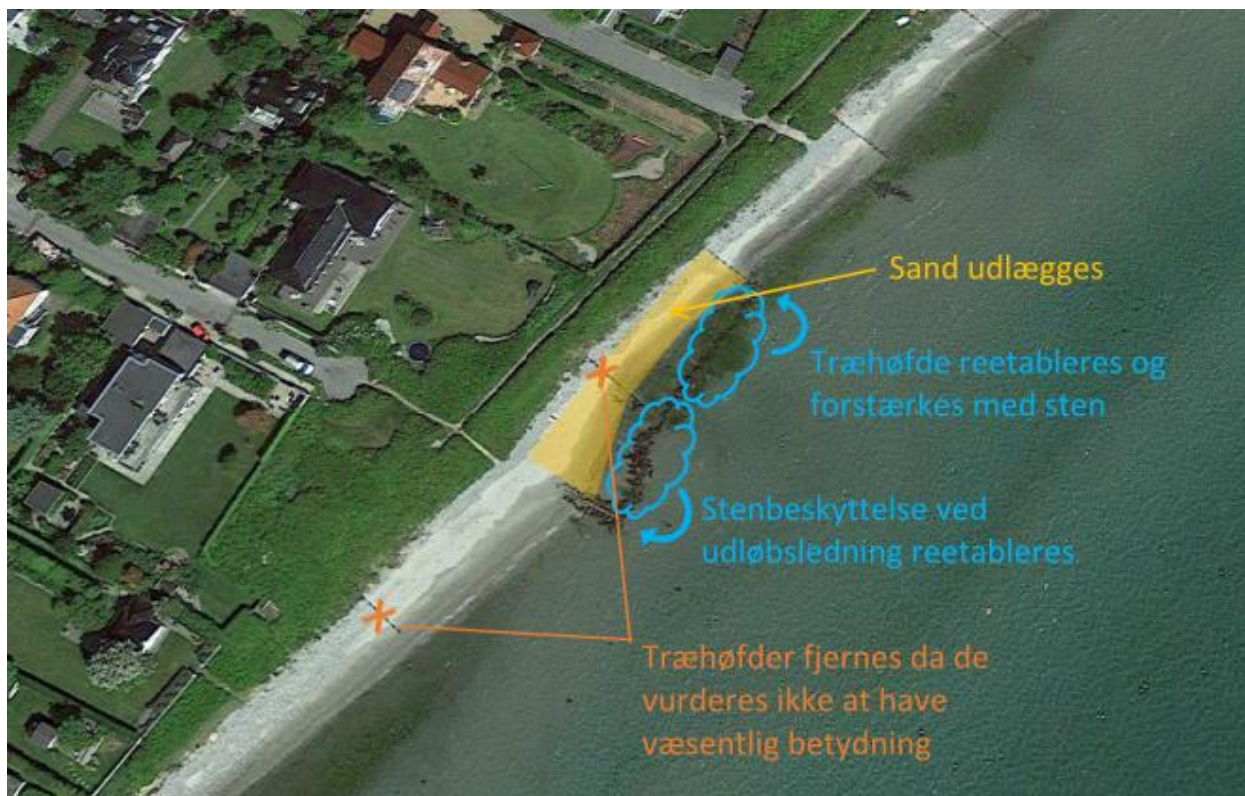
Figur 2 COWIs forslag fra 8. Okt. 2015 vedr. forbedring af stranden lokalt ved Rønnevej.

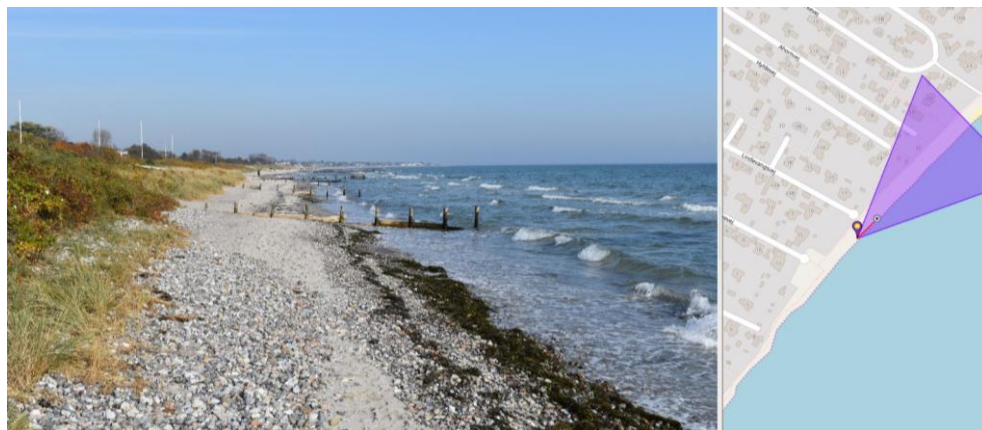
Stranden ved Lindevangsvej er smal med en blanding af sten og sand, men med mere sand end længere mod syd, se Foto 4.

Foto 4 Kysten udfor Lindevangsvej (set mod nord).

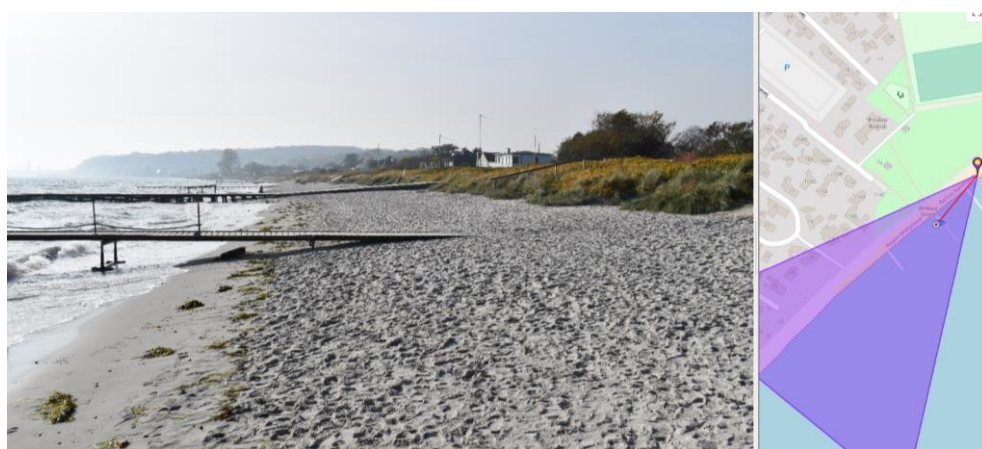
Længere mod nord ved Bellevue er der en naturlige sandstrand med fint sand, som de fleste steder er 10-20 m bred og forholdsvis flad, se Foto 5.

Foto 5 Kysten ved Bellevue.

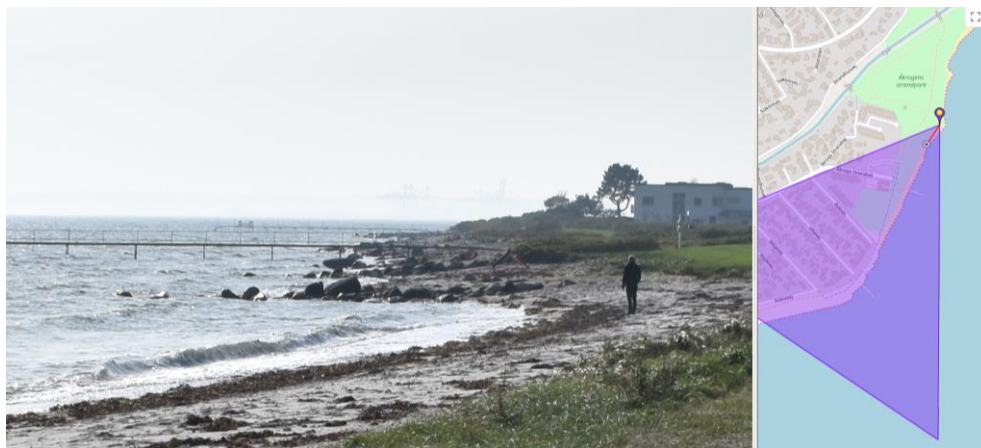
Stranden er forholdsvis smal og stejl med større sten, se Foto 6. Der er etableret seks høfder for at fastholde kysten og baseret på en historisk gennemgang af kystudviklingen ser det ud til at kystlinjen nu er stabil.

Foto 6 Kysten nord for Vejlbys Hage (set mod syd).

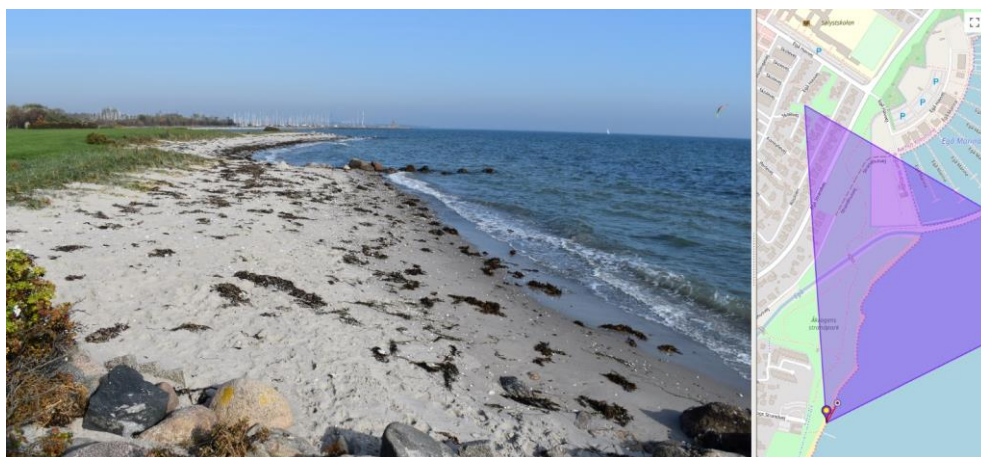
Mod udløbet af Ny Egå ved Egå Marina er stranden bredere og med finere sand, se Foto 7. Strækningen er forventeligt opstået som resultat af luvside aflejringer pga. Egå Marinas sydlige bølgebryder. Det må forventes, at fremrykningen af denne del af kysten umiddelbar syd for Egå Marina vil fortsætte, så længe der tilføjes sand fra syd.

Foto 7 Kysten ved Åkrogen Strand (set mod nord).

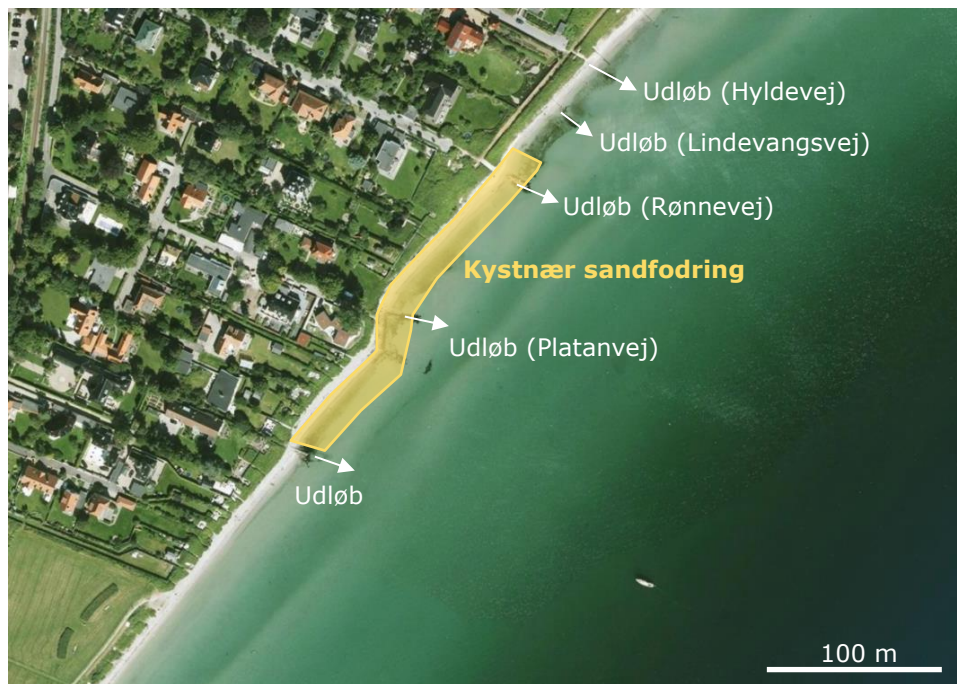
Figur 4 Placering af fint sand fra Egå Marina som strandfodring langs stranden omkring Platanvej.

Det oprensede sand vil alt andet lige gøre mest gavn, hvis det kunne anvendes til decideret strandfodring på kysten omkring Platanvej, hvor kysten er mest udfordret, som skitseret i Figur 4. Ved strandfodring, skal man være opmærksom på ikke at få tildækket de udløbsledninger, der er i området.

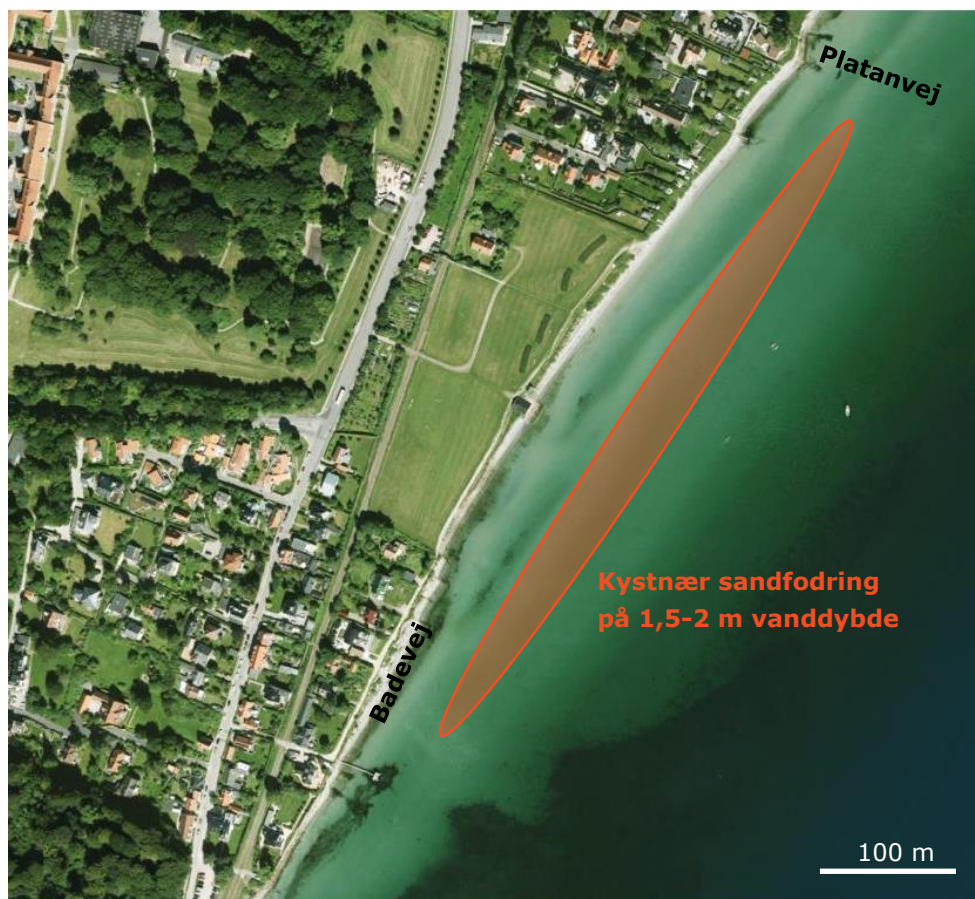
Figur 5 Placering af fint sand fra Egå Marina som kystnær sandfodring udfor kysten imellem Badevej og Platanvej.

Da fartøjet, der leverer sandet, ikke kan komme ind på lavere vanddybde end 2-2,5m og ikke kan pumpe sandet ind, vil strandfodring være forbundet med omkostninger for Digelaget. Som et alternativ og for at undgå sådanne omkostninger foreslås det, at lave en kystnær sandfodring, hvor sandet placeres på så lavt vand som muligt udfor kysten mellem Badevej og Platanvej som vist i Figur 5. Sandet bør placeres så vanddybden efter sandfodringen er minimum 1m.
