Digebesigtigelse/digevandring Mandag den 06/11 2023

Besigtigelsen påbegyndt klokken 15.00 og afsluttet klokken 17.30.

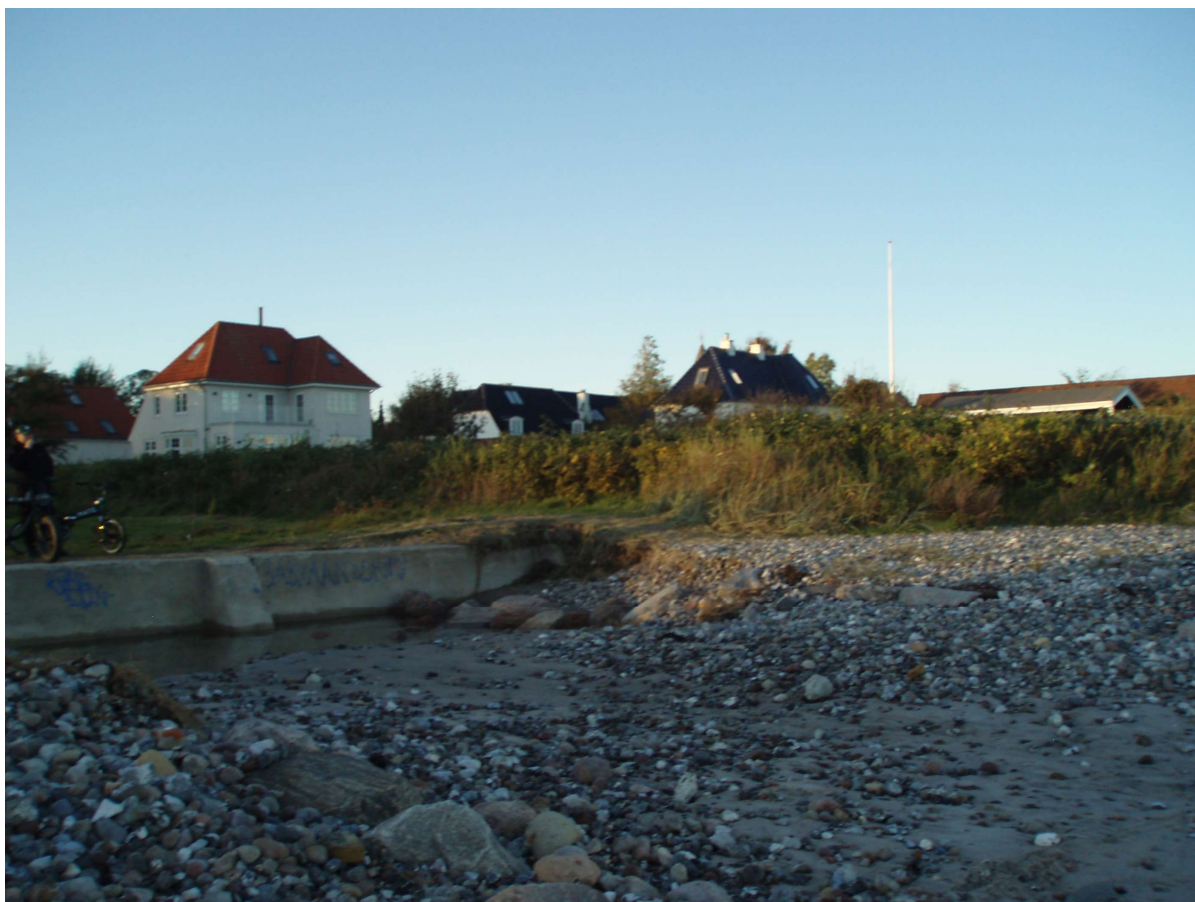
Udløbet af overløbet fra LU23g har vist sig ganske ustabil over tiden. I forbindelse med den stærke regn den 3/10 2023 har der været så kraftig vandstrøm, at der er eroderet en ca. meter dyb og knapt 6 meter bred rende i stenene fra ca. 3 meter over vores længdegående diges begrænsning. Det er ret tæt på digehjørnet, ca. ½ m. fra, og det er stabilt (Bill. 1). Det er både mindre håndstore og ret store sten op til 30 cm diameter vandet har flyttet. De mindre har ligget som en halvø ud i havet foran fordybningen (Bill.2), men disse har bølgeslaget nu igen bragt tilbage ind i den yderste del af erosionen. Det er ikke en holdbar situation med de foreliggende forhold. Line Broen, Århus Kommune, tager kontakt til Århus Vand mhp. løsning af problemet. Det er væsentligt, at en løsning indtænkes og kan fungere stabilt med vor forventelige fremtidige kystsikring og Århus Kommunes tiltag for Kysten ved Strandparken. Rådmand Nicolaj Bang er også tilskrevet om dette i forbindelse med en reminder til ham fra et møde, som Digelaget har holdt med ham ultimo april 2023. Vi afventer svar.

(1) Bred og dyb erosion ned i stranden ved overløbet af LU 23g (bækken fra Statshospitalet) over Strandparken

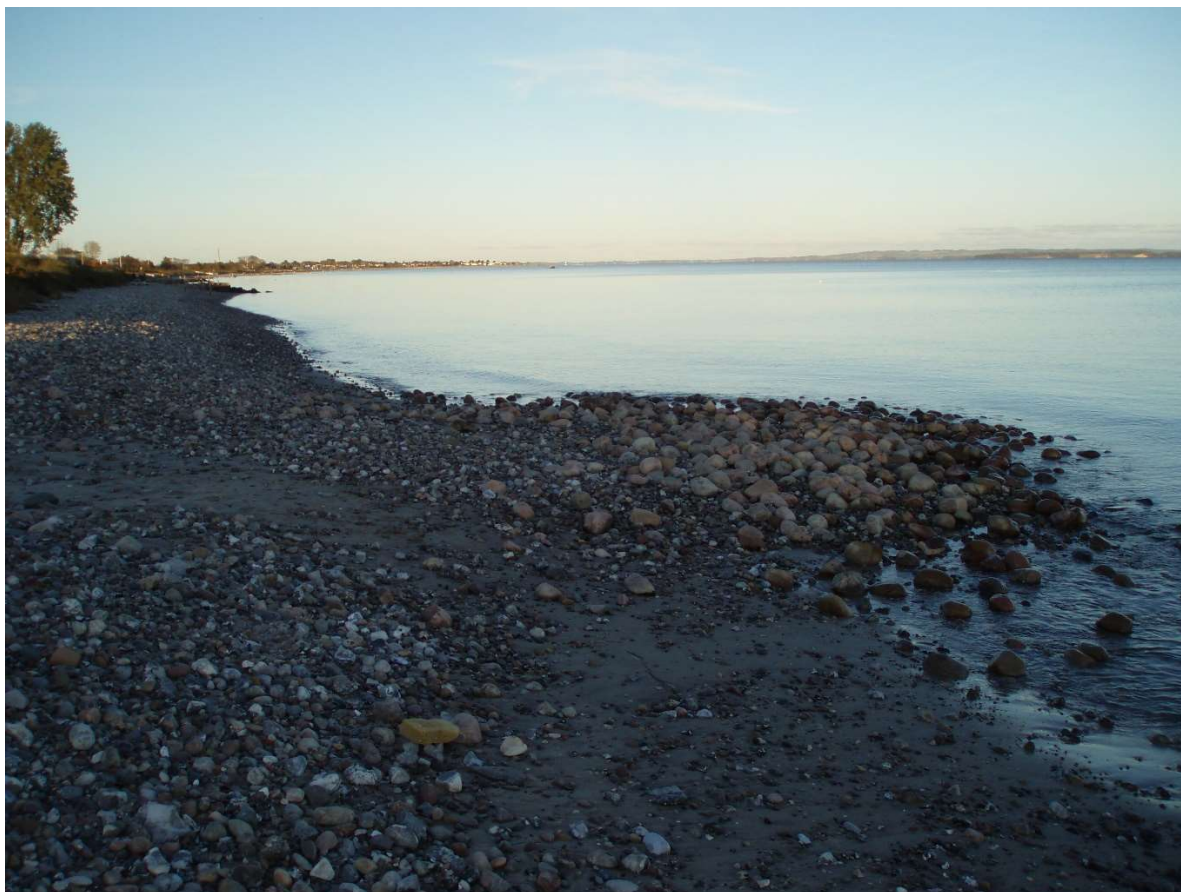
(2) Overløbet af LU 23g billede **et par uger tidligere**. Stenene er flyttet som en tunge ud i vandet.

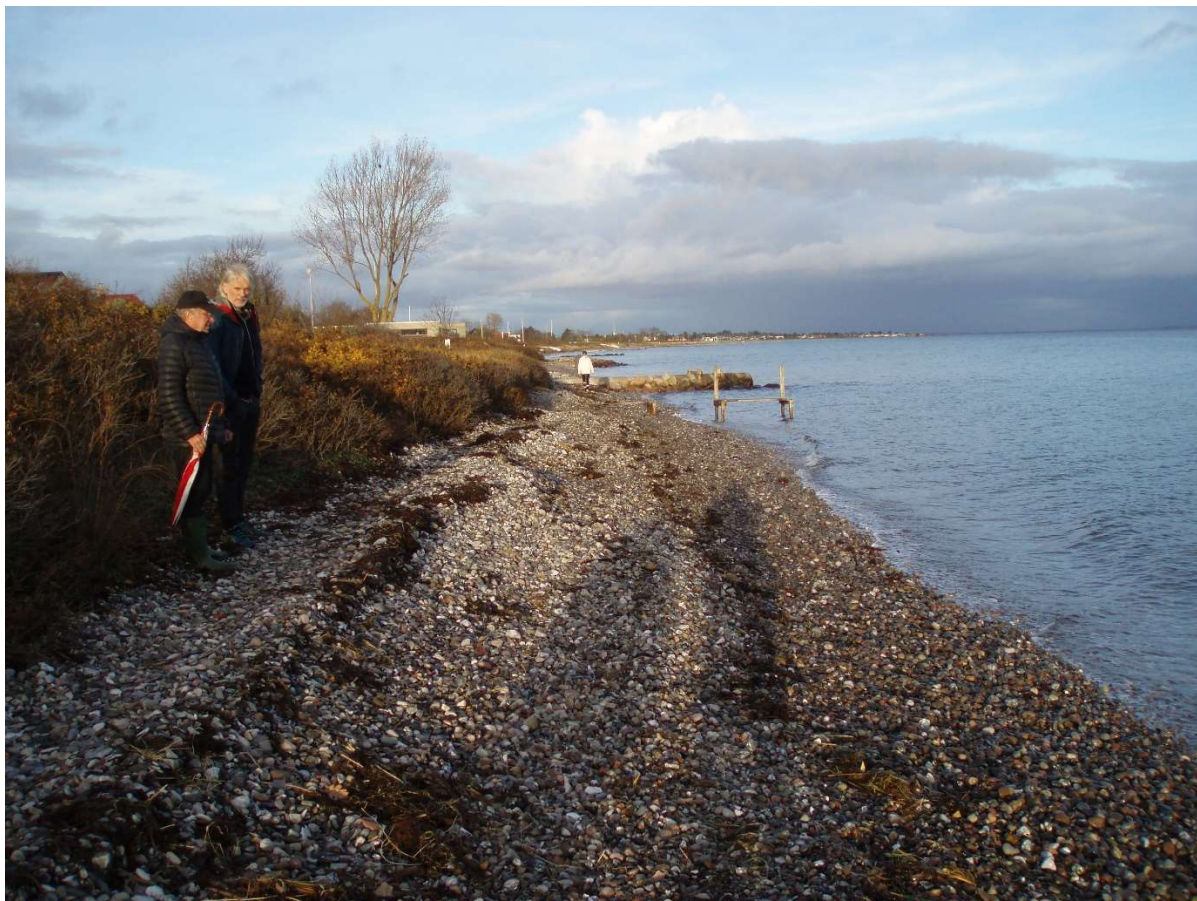
Mellem Hospitalsgrunden og Platanvej er stranden foran Strandvængekvarteret som vanligt stenet. Der er eroderet en ret skarp kant af stenene ned ad på forstranden (Bill. 3) ganske som i området længere udad, hvor samme fænomen ses på sandstranden. Diget er upåvirket ud for Strandvænget.

(3) Udfør Strandvænget. Der står også her en kant i stenene ligesom på sandstranden længere ude.

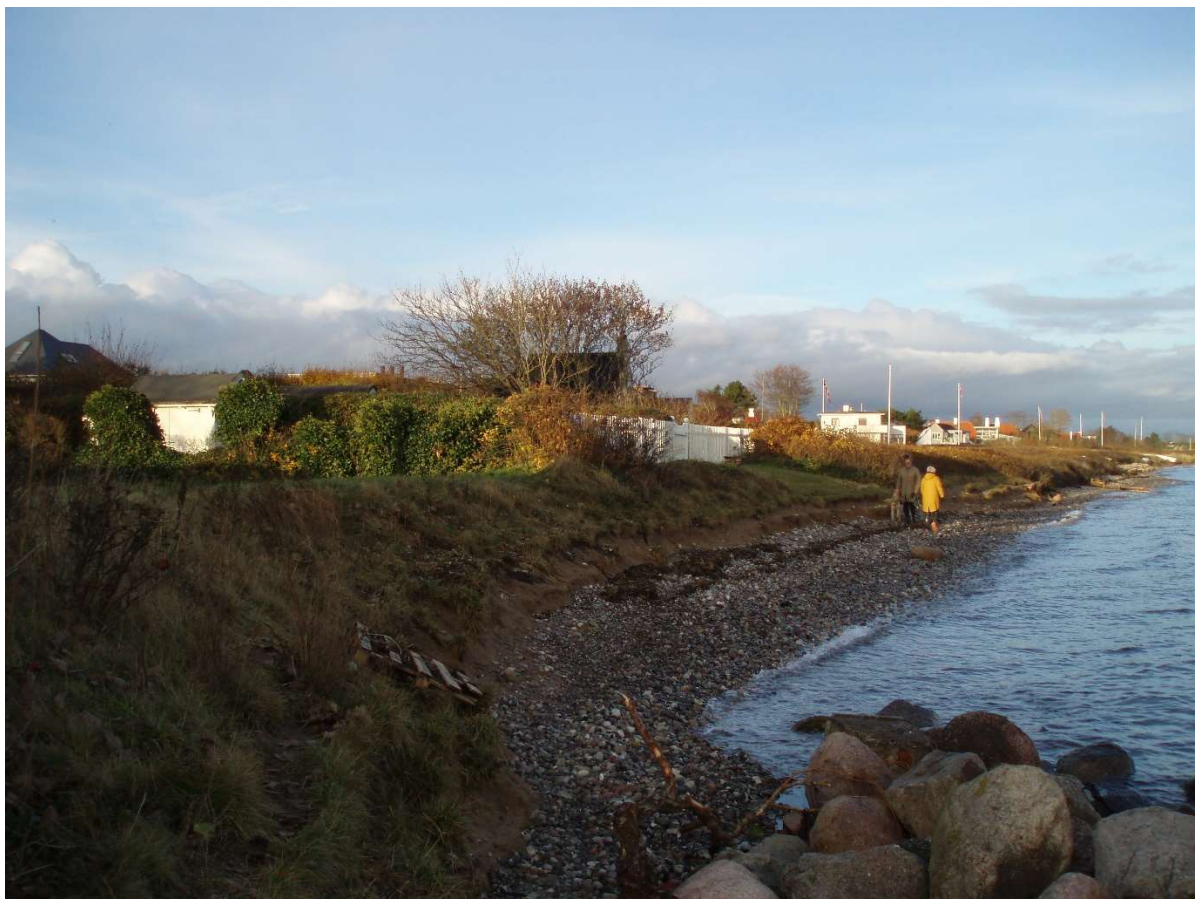
Ved Platanvej og hen mod Rønnevej er forstranden eroderet ret stærkt, alt sand er væk, og der er eroderet overfladisk i de nederste ca. 20 cm. af lerdiget. Der er meget smal passage her ved vandstand godt 33 cm. DVR 90 (Bill. 4 og 5). Diget er ellers intakt, men digefoden skal sikres over strækningen. Der er taget kontakt til Platanvejs digerepræsentant mhp. dette.

(4) Ved Platanvej. Smal og lav og stenet strand, digefoden påvirket.

Digefoden er ved Platanvej udsat for let erosion og sårbar. Det tages der hånd om at få udbedret, så det bliver i orden.

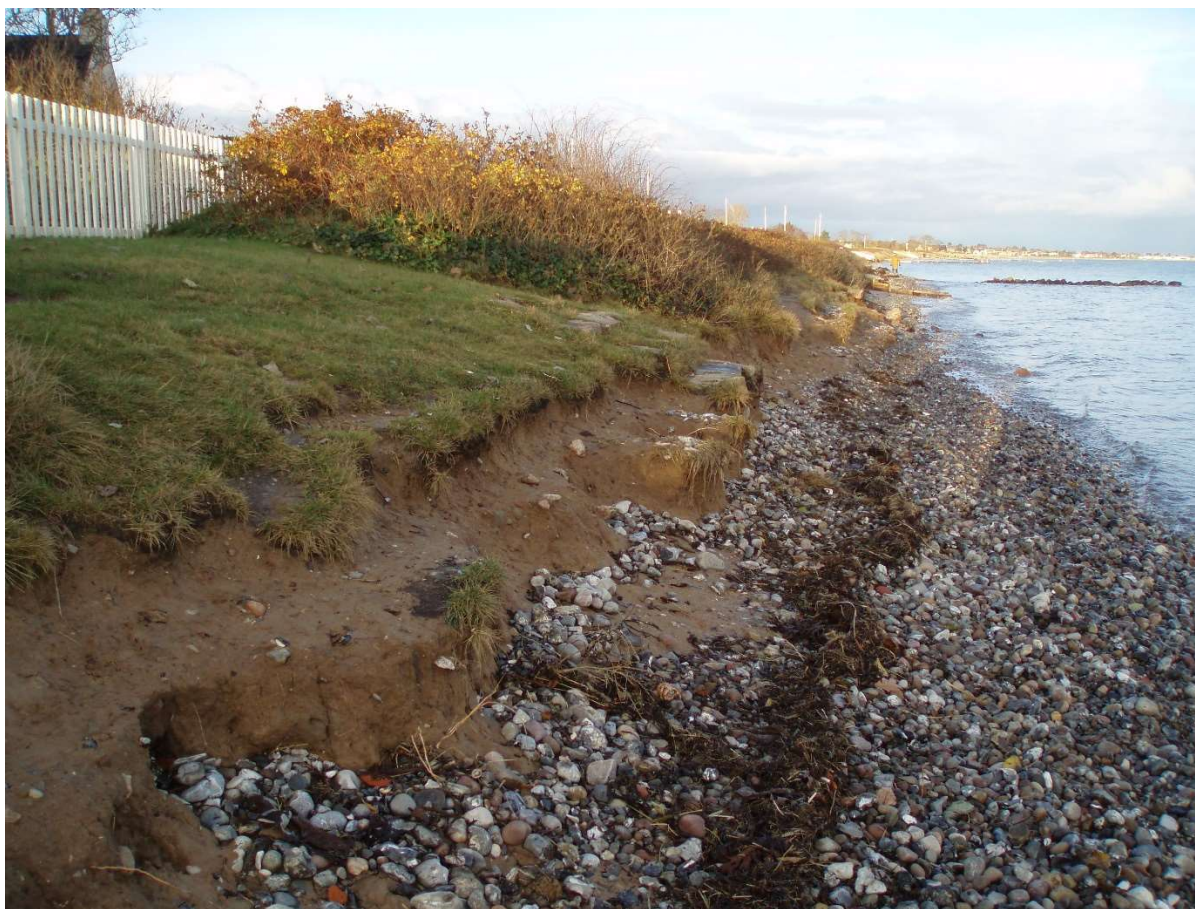
(5) Platanvej mod Rønnevej. Digefoden påvirket og let eroderet.

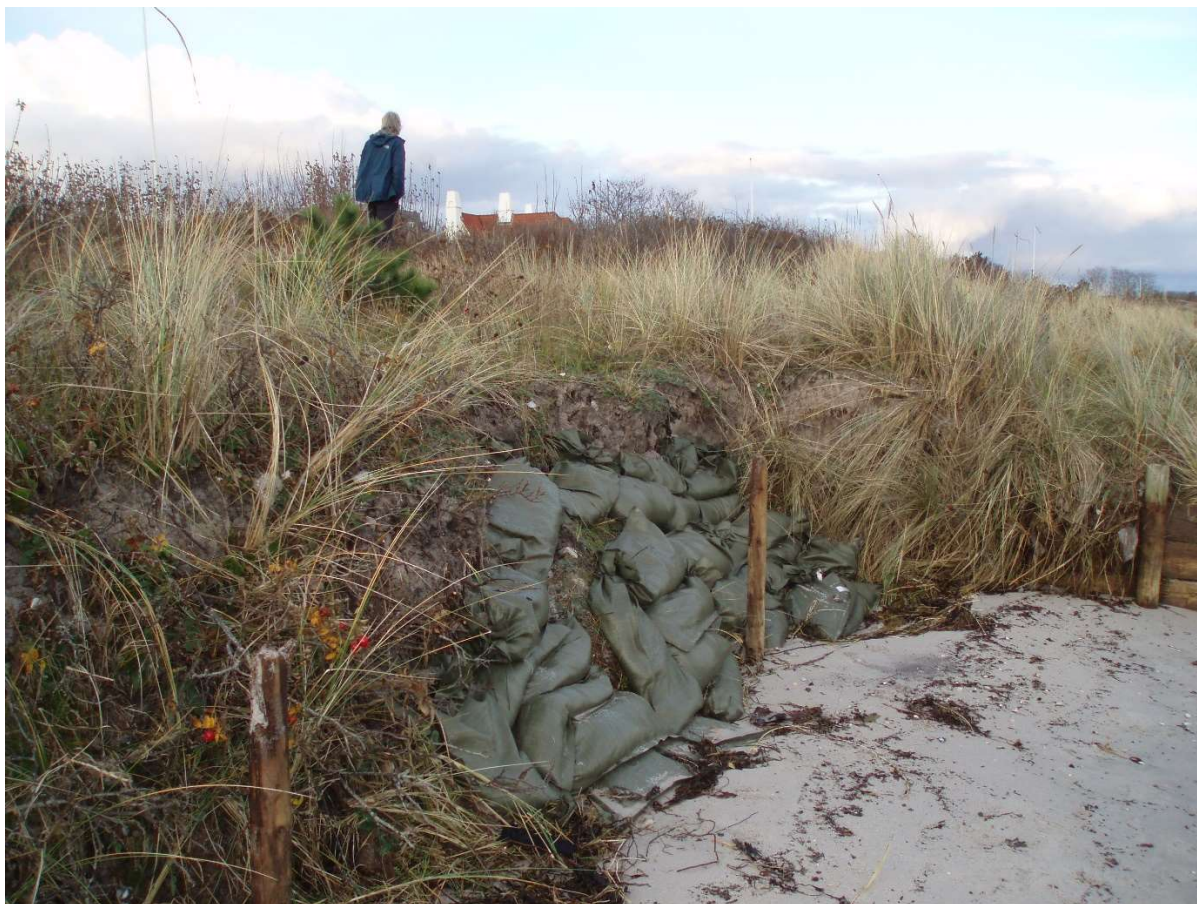
Ved Hyldevej således en lille hulning i "kanten", hvor der er ilagt sandsække (Bill. 6). Der er god afstand til diget som illustreret på billedet. Det er ikke et problem. Det er ok at sandsækkene ligger der vinteren over, men tag dem væk og tøm dem af til foråret. Der er en del både, der ligger uhensigtsmæssigt foran diget på dette område (Bill. 7) og også dette nedenfor Elbækvej og Fortevej (Bill. 8). De kan forårsage erosion i diget og drive herreløse til havs. Bådene skal lægges bag diget. Der er et godt 1 meter højt selvsået fyrretræ, som står tæt foran diget ved Hyldevej, dette bør fjernes, så det ikke svækker diget eller giver anledning til erosion. Diget er intakt her og uændret med skarp kant foran og også dette videre til og ved Bellevue.

(6) Hyldevej, der står en skarp kant i sandet foran diget på forstranden. Det drejer sig ikke om diget. Hyldevej har lagt sandsække på, men det er ikke nødvendigt, er blot strand/klit. Digefod ved person!

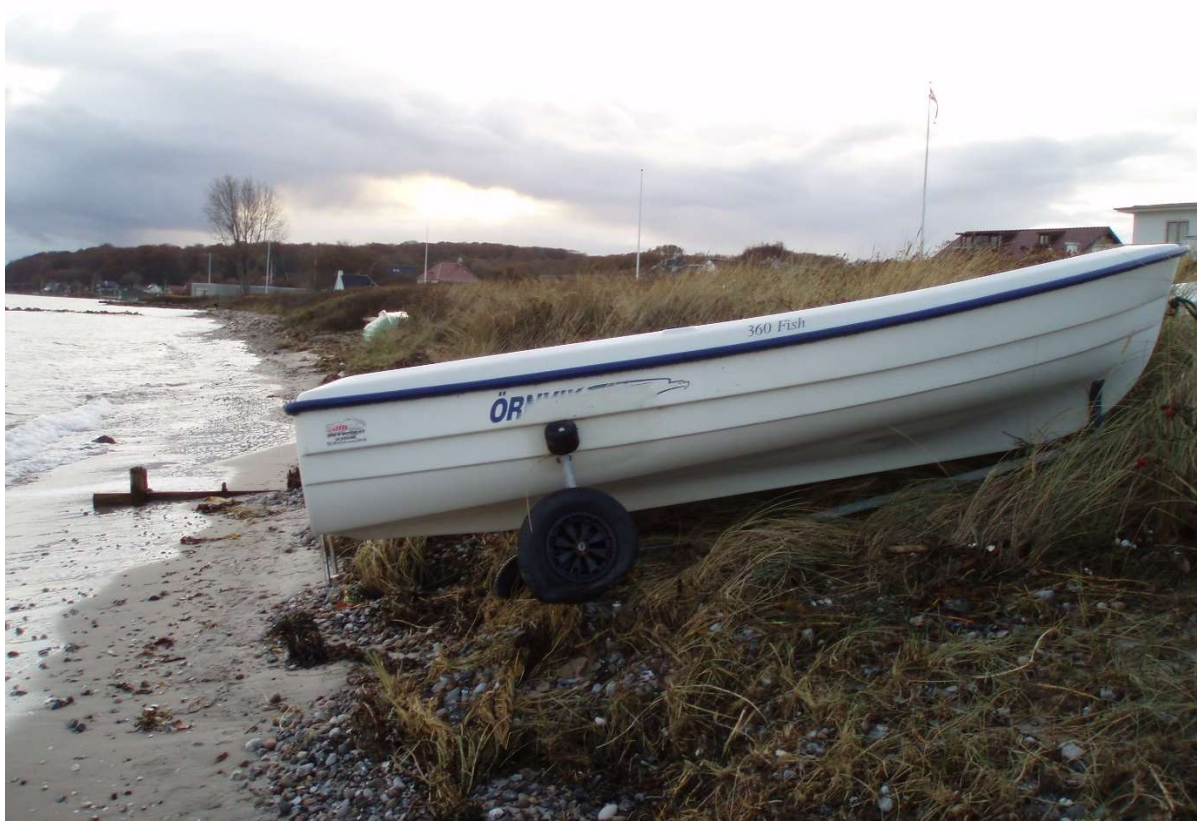
(7) Båd anbragt ukorrekt foran diget. Den har vist ikke været i vandet længere tid—hjulet fladt! Op bag diget!

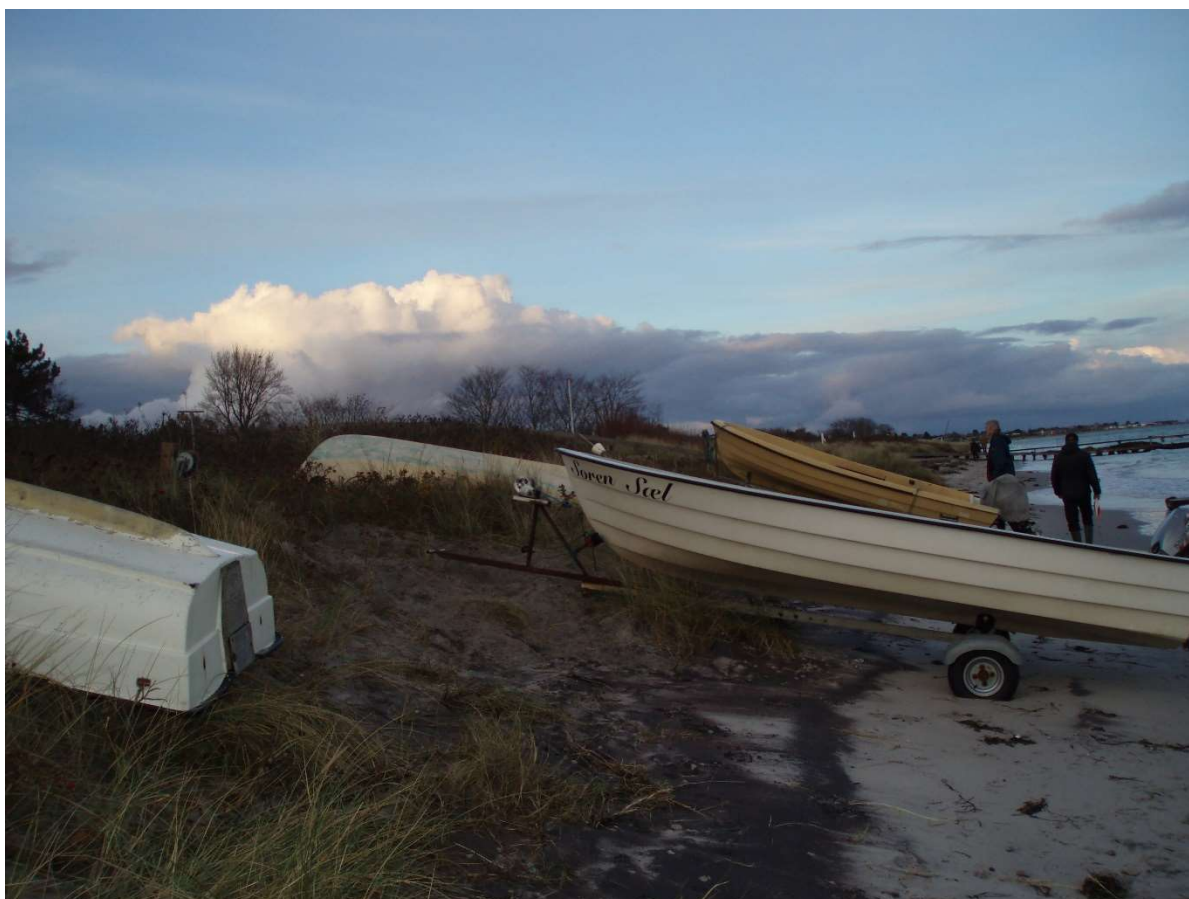
(8) Udfør Elbækvej/Fortevej. Mange både liggende udenfor diget, skal være bag diget efter Oktober!

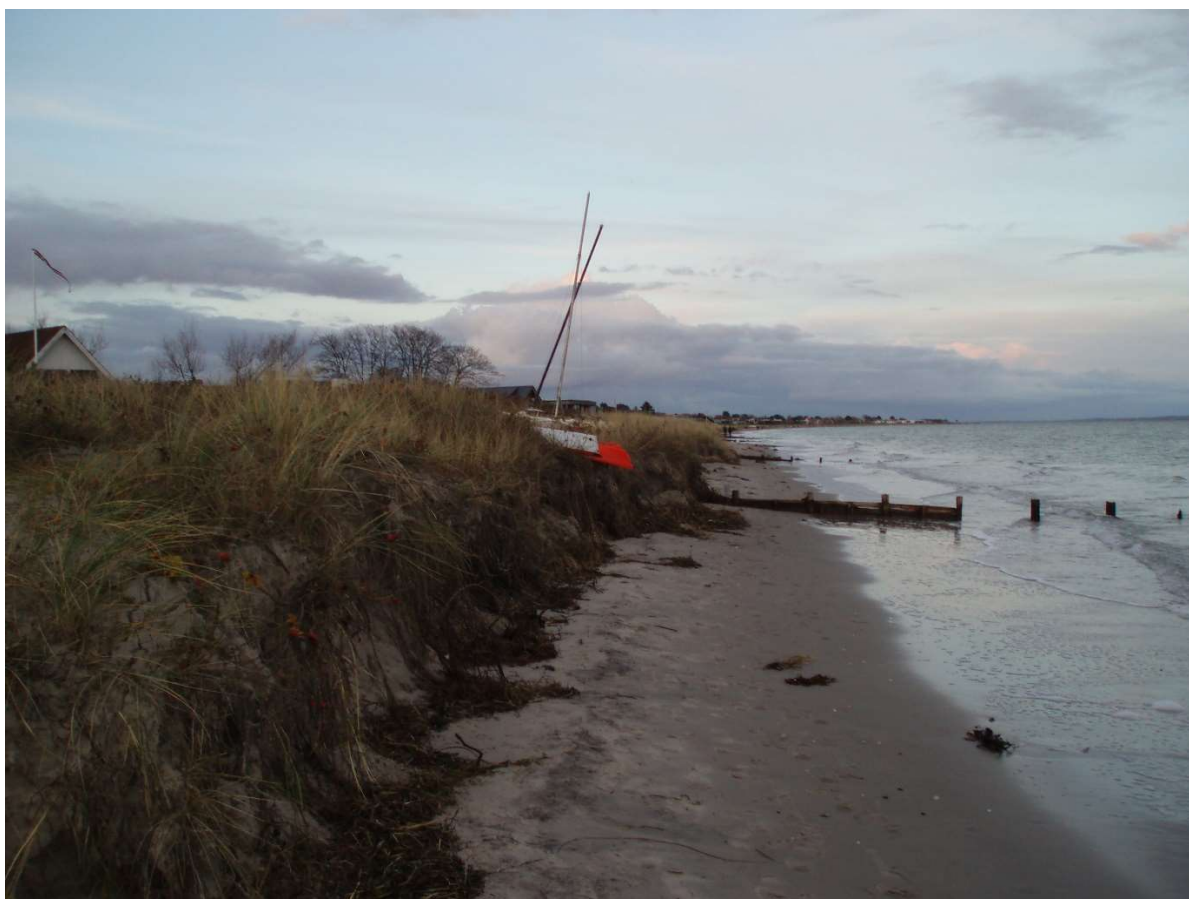
Ved Themsvej, L.P. Bechs Vej og hen til Caspar Møllers Vej er der taget ret meget af forstrandens højde, men det er ikke dybere end at forstranden svarer til noget over det for år siden foreliggende niveau, idet de gamle høfder kan ses blottet svarende til de 1-2 øverste brædder (Bill. 9). Der er således eroderet lidt dybere på stranden (Bill. 10), men ikke voldsomt mere ind mod diget, end der har været (30-50 cm) jvf. gamle billeder til sammenligning (Bill. 11). Der er god afstand på minimum 5 meter til digefoden, og diget er intakt. Der bemærkes som altid mange både liggende i dette

(9) Themsvej/L.P. Bechsvej. Niveau for stranden som for få år siden (se hofde). Min. 5-6 meter til digefod fra "kant".

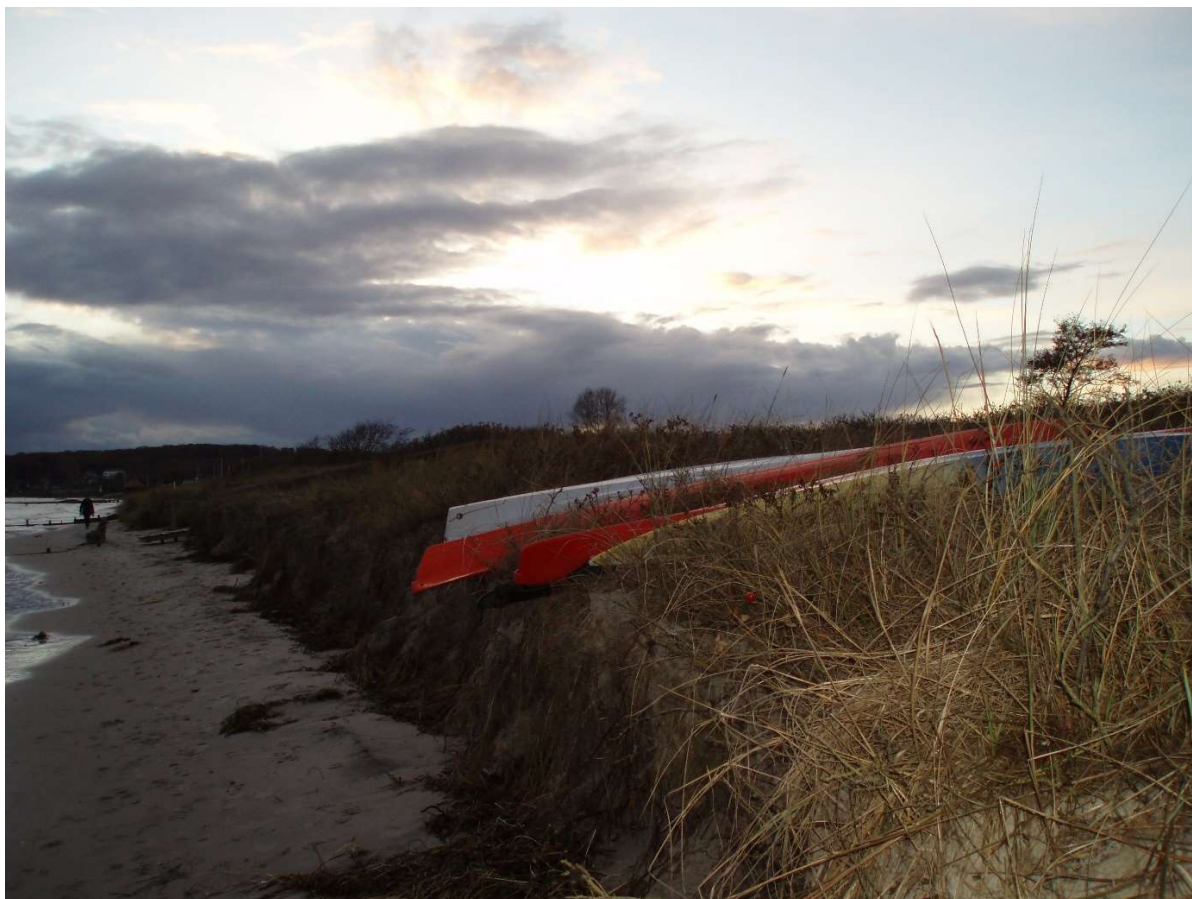
(10) Billede fra nuværende digevandring. Bem. Den lysgule og røde båd sammenlignet m. gl. bill. nedenfor.

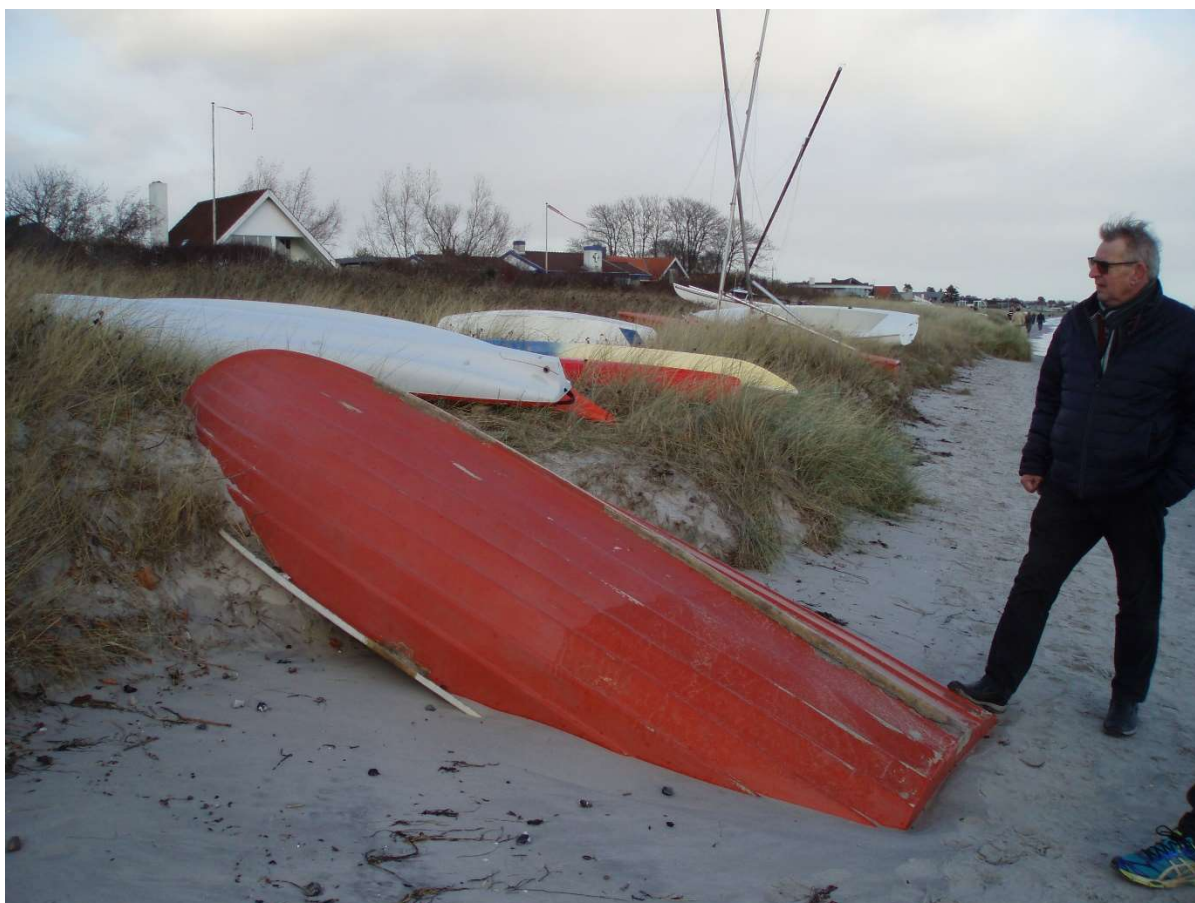
(11) . Gl. billede fra 22/11 2020. Bem. den lysgule og røde slanke båd lidt bagud i billedet.

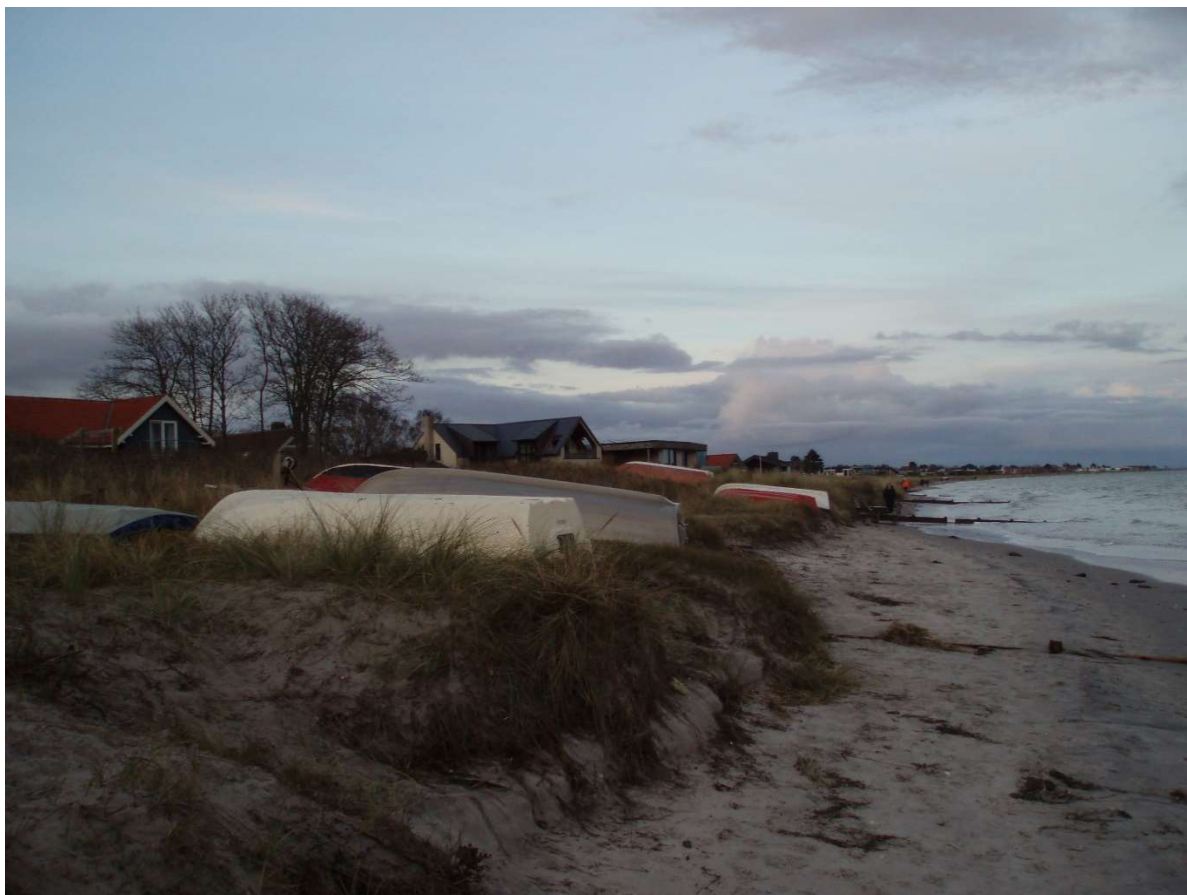
område (Bill. 12) og bord/bænke(C.M. Vej) (Bill. 13). Disse kan forårsage erosion i diget eller drive herreløse til havs. De skal befinde sig bag diget i vinterhalvåret efter 1/10.

(12) Både udenfor diget mellem L.P. Bechsvej/Casper Møllersvej. Skal i vinterhalvåret ligge bag diget!!

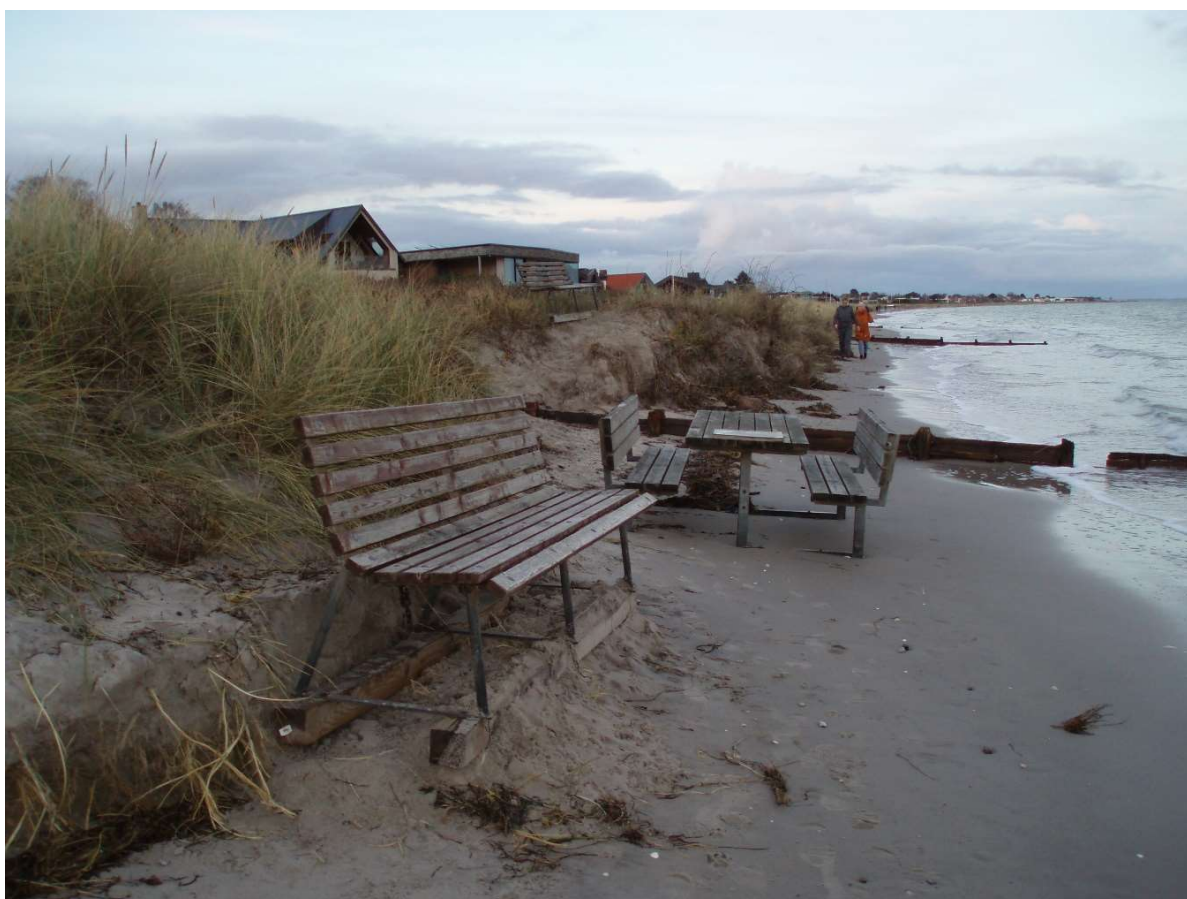
(13) Casper Møllersvej. Bænke og borde på stranden—skal i vinterhalvåret om bag diget!!

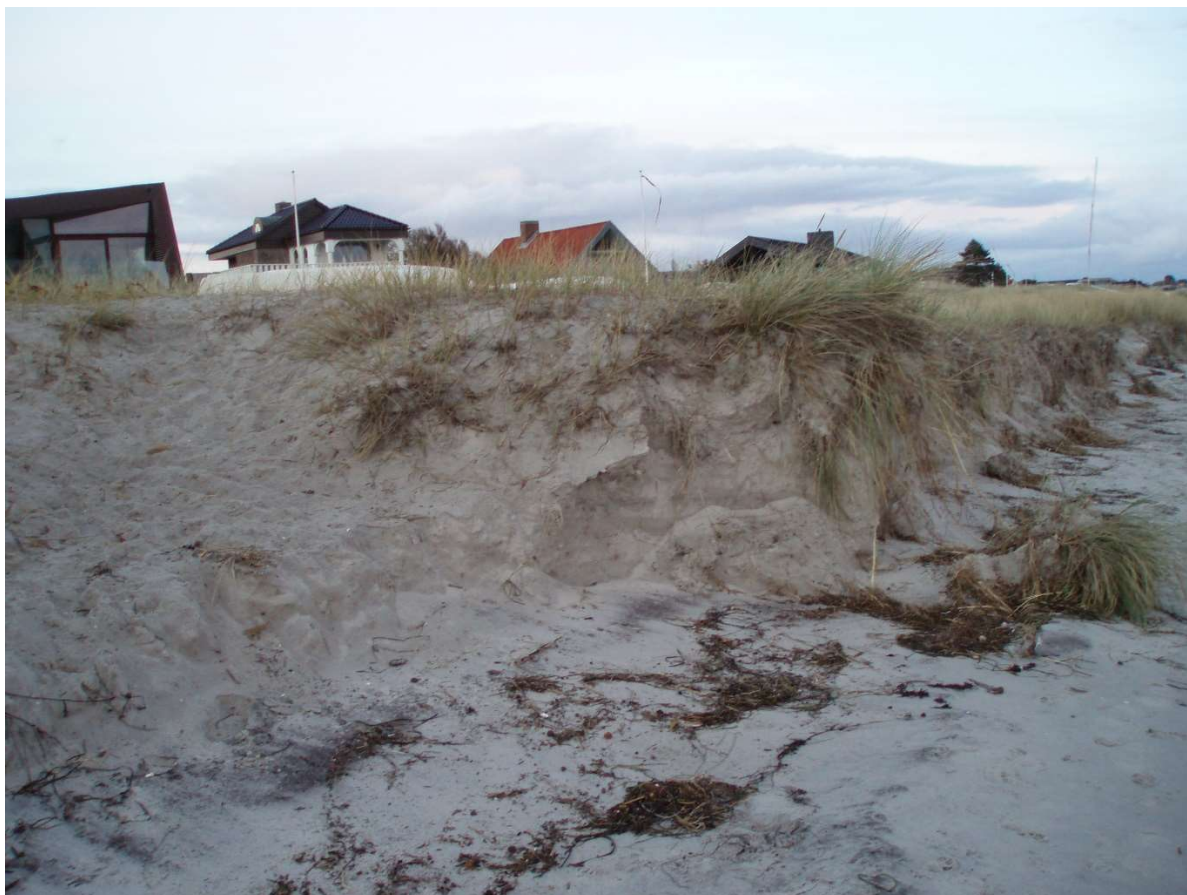
Ved Hyldevej og herfra og udefter faktisk helt til Vejlbj Hage står der en skarp kant vekslende mellem 20-30 cm indad herefter op til 1 meter ved Caspar Møllers Vej/Jacob Adelborgs Alle (Bill. 14) og igen faldende til 20 cm udad, dette svarende til, at der er bortskyllet sand fra forstranden og sandet sv. t. "klitterne" foran diget. Det ligger lige udenfor i vandet som "vinterprofil". Der er dog alle steder god afstand fra kanten til digefoden minimum 5 meter.

Fra Jacob Adelborgs Alle og udad er der større og mindre klitdannelse på stranden, og der står en skarp kant hele vejen til Vejlbys Hage ved Jacob Adelborgs Alle er den op til 1 meter høj (Bill. 14). Den er aftagende udad. Diget er intakt. Steffen Bornhøft har på et andet tidspunkt målt koter på diget ved Prins Knuds Vej, spc. ved overgangen fra no. 40. Koten er her målt til 180 cm!! (er tidligere anført til 158 cm, dette er ukorrekt!) Vi arbejder på ved ejerens hjælp at få koten op til niveau svarende til det øvrige dige.

(14) Jacob Adelborgs Alle. Høj skarp kant p.g.a.bortskyllet strandniveau/klit —er ubetydende--er ikke diget
