## **Vejlby Fed**

Kystteknisk vurdering

Juni 2008

Dokument nr. 68885-PR-01  
Version nr. 1  
Udgivelsesdato 04. juni 2008

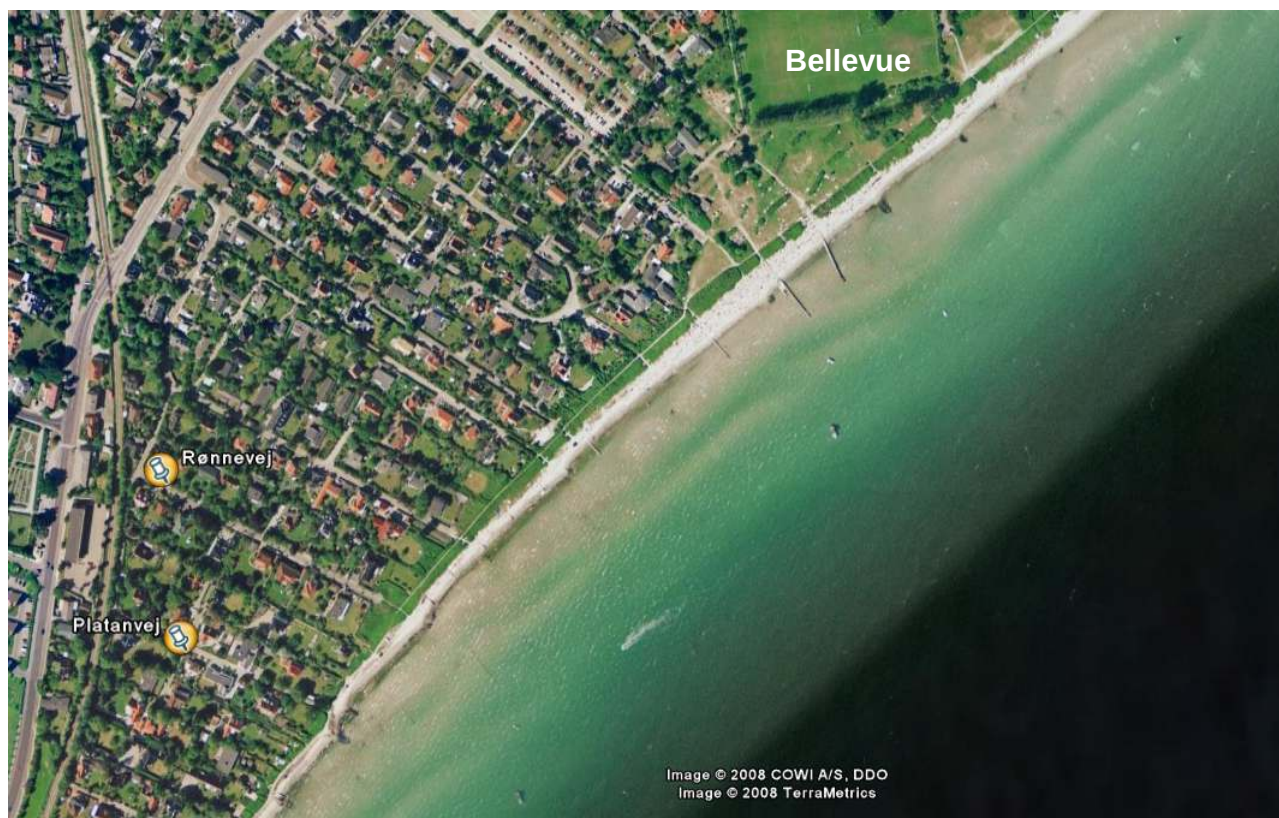
Figur 3-4 Fokusområde for kystteknisk vurdering for Platanvej-Rønnevej.  
© Google Earth.

Ved Platanvej er der en beskadiget stenhøfde og diget nord for er udsat for erosion. Se detaljeret analyse i afsnit 4.2.

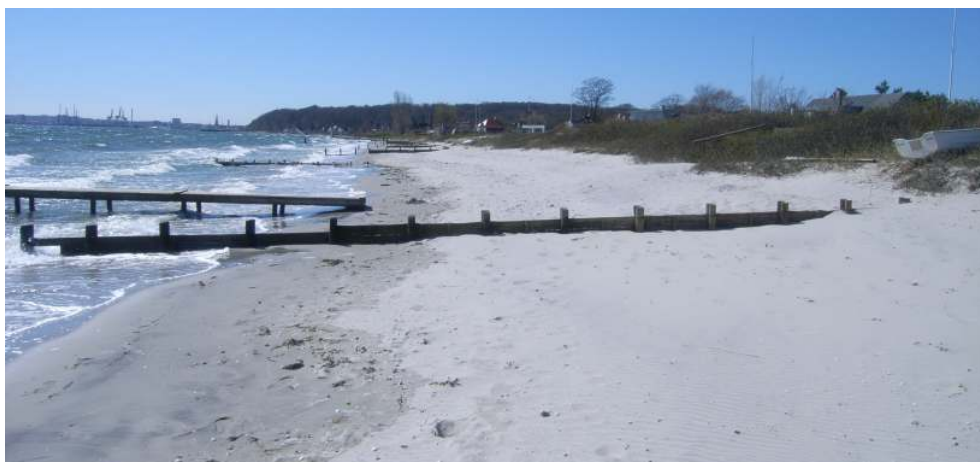
*Figur 3-14 Sandstrand og lave træhøfder ved Ahornvej.*

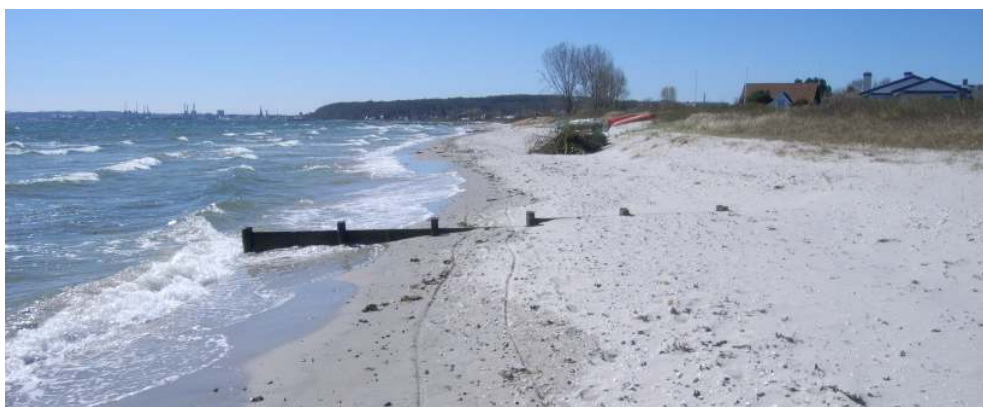
*Figur 3-18 Tildækket træhøfde og sandstrand ved Casper Møllers Vej.*

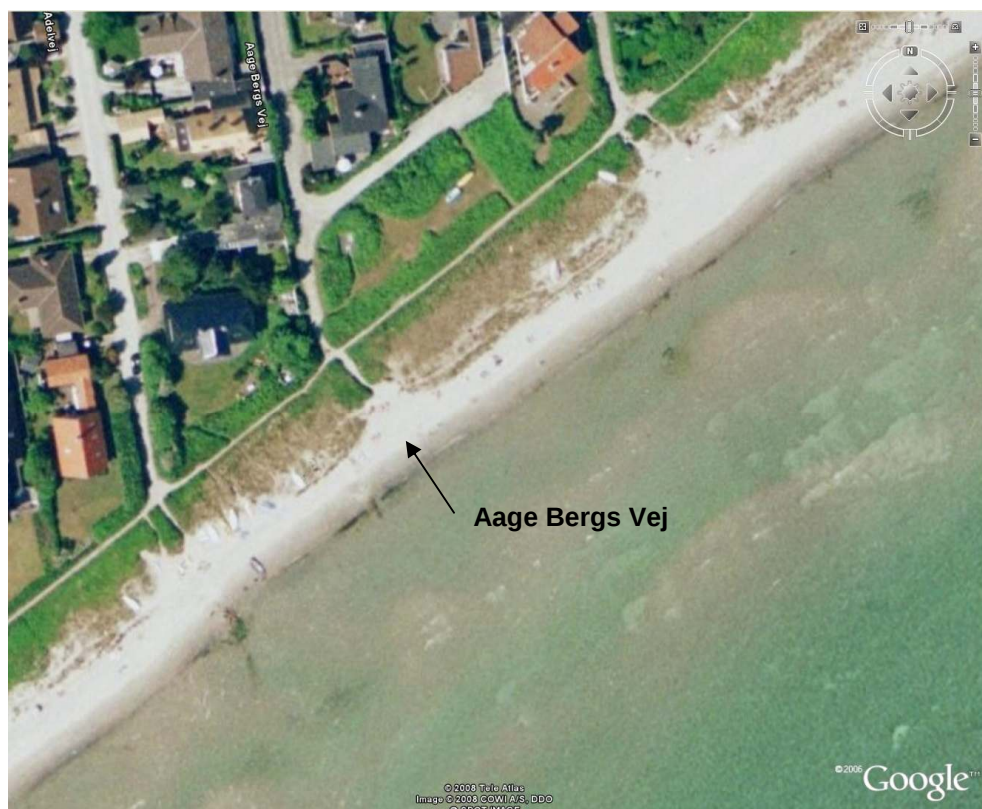
Figur 3-19 Sandaflejring langs dige ved Aage Bergs Vej. © Google Earth.

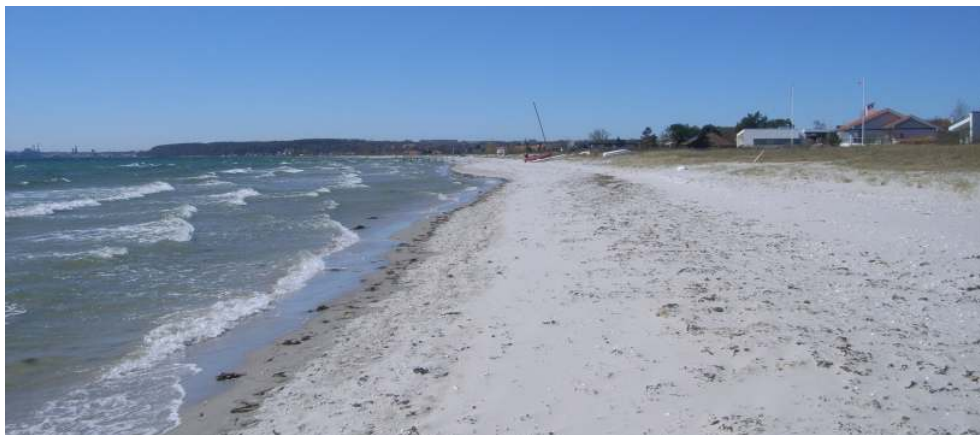
Figur 3-26 Bred sandstrand ved Humlevej.

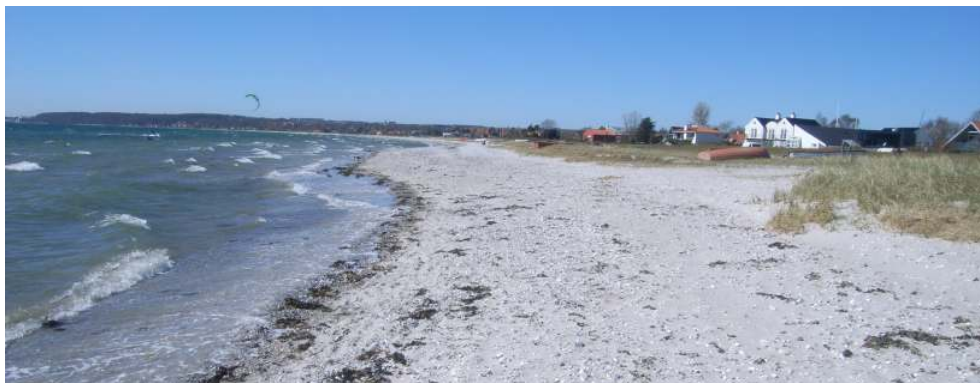
Figur 3-27 Bred sandstrand Mågevej.

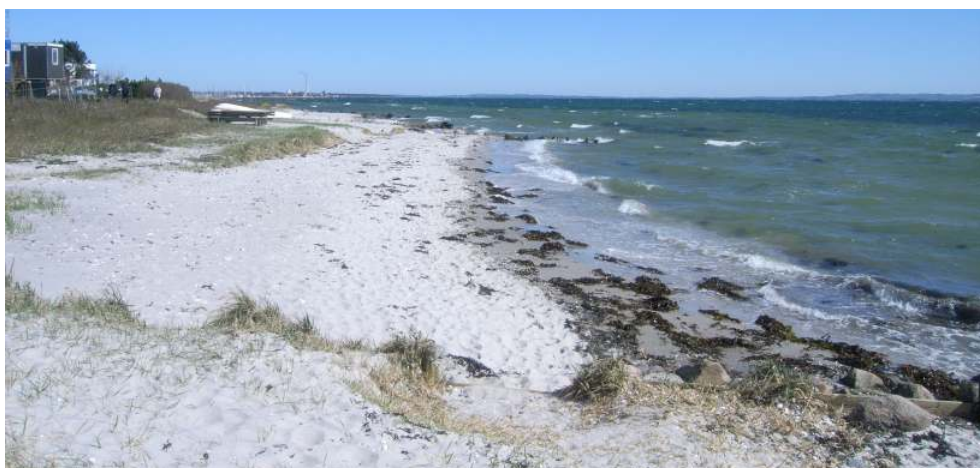
Figur 3-28 Bred sandstrand mellem høfder af sten og træ ved Vejlbj Hage.

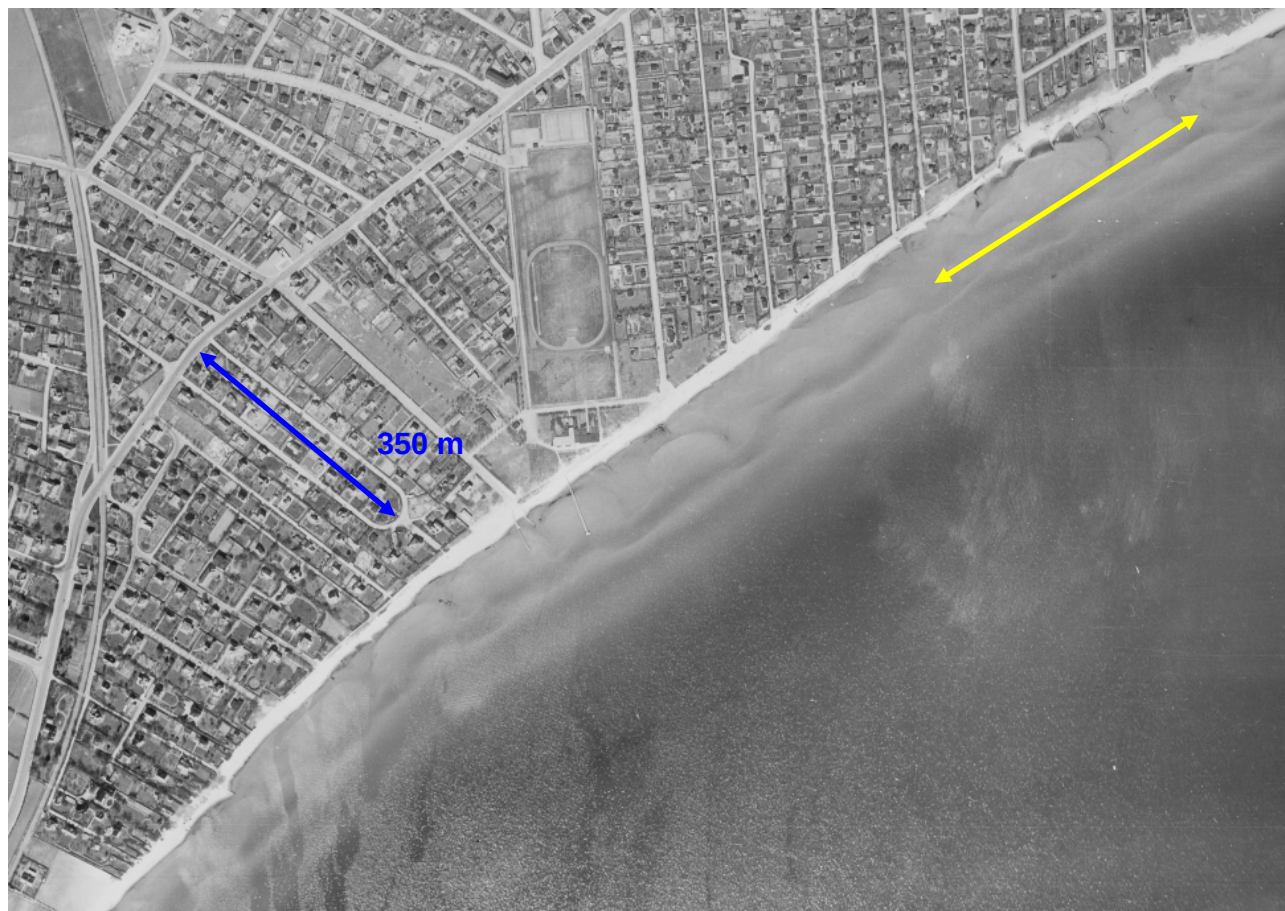
Figur 3-31 Luftfoto 1954. © Århus Kommune, Teknik og Miljø.

Figur 3-31 viser et luftfoto af kysten fra 1954. På det tidspunkt var der allerede etableret en stor del af de små træhøfder på strækningen. Kystlinjen har et bølget forløb omkring de små konstruktioner og specielt i den øverste del af stranden mod højre kan man tydelig se effekten af høfderne, gul pil.

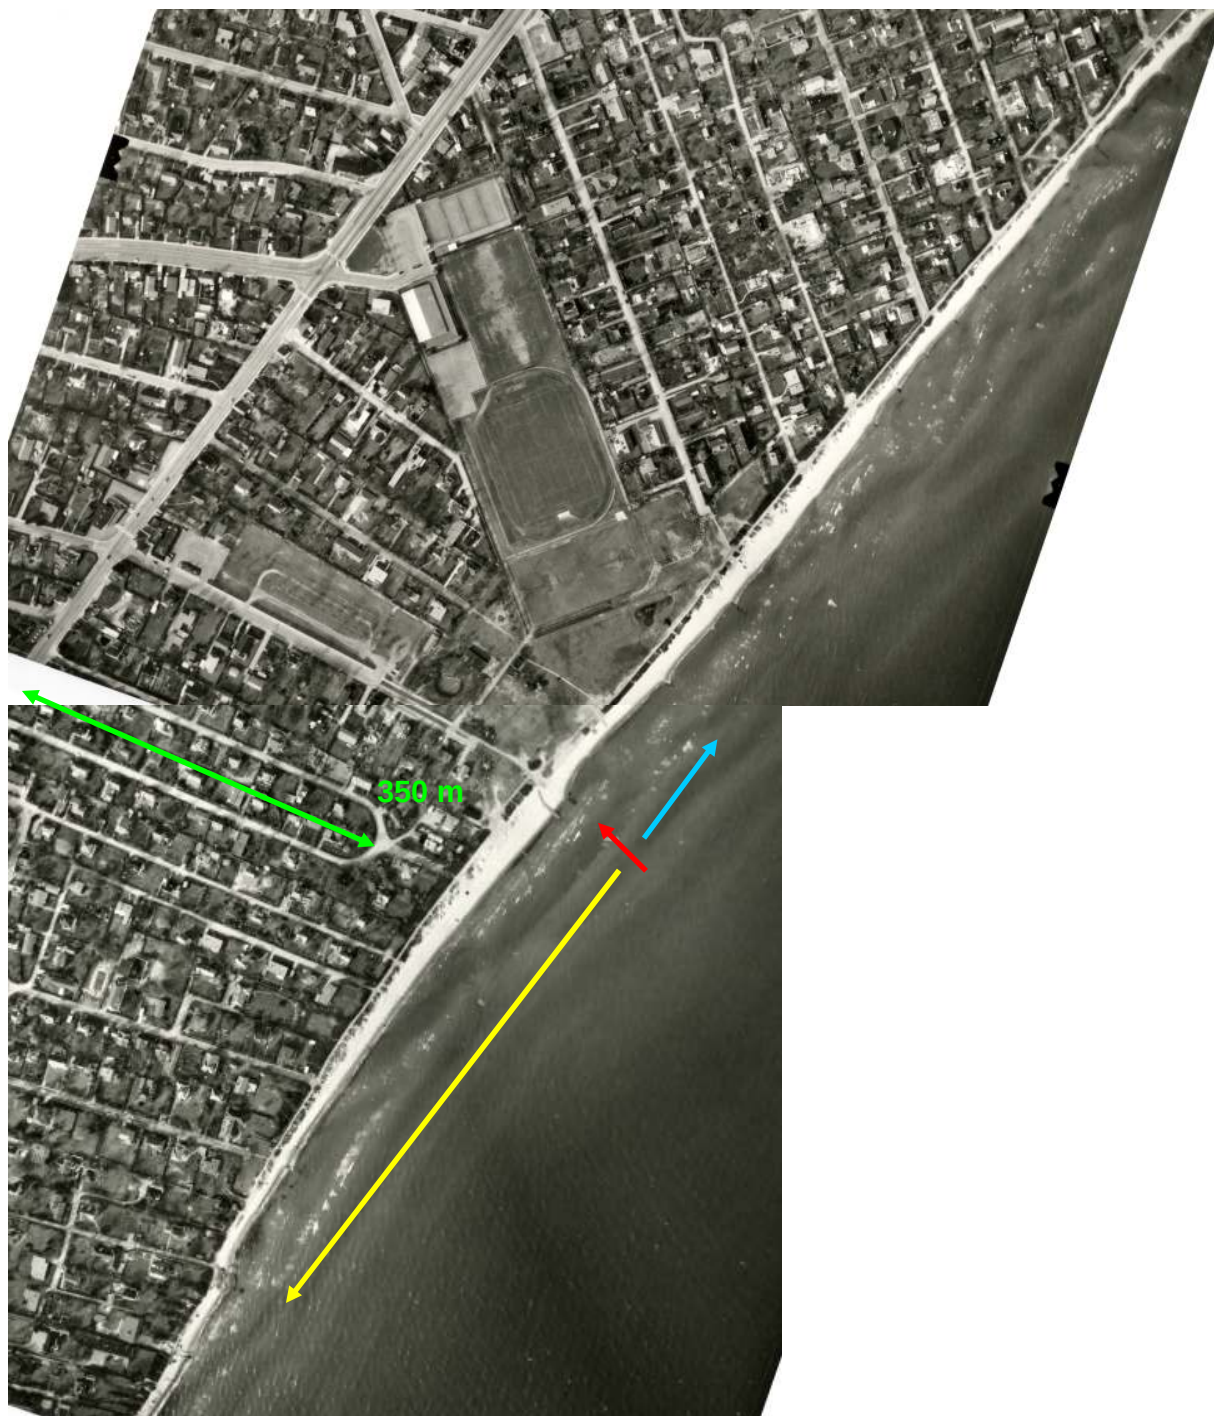
Figur 3-32    Luftfoto 1973. © Århus Kommune, Teknik og Miljø.

Figur 3-32 viser kysten i 1973. Der er stadig betydelig effekt af konstruktionerne i den nordøstlige del. Det bemærkes, at strandens bredde aftager fra Bellevue hen mod Platanvej, gul pil. Stranden holdes af en høfdelignende konstruktion ved Bellevue, rød pil. Nord for konstruktionen er der mindre læside erosion, blå pil.

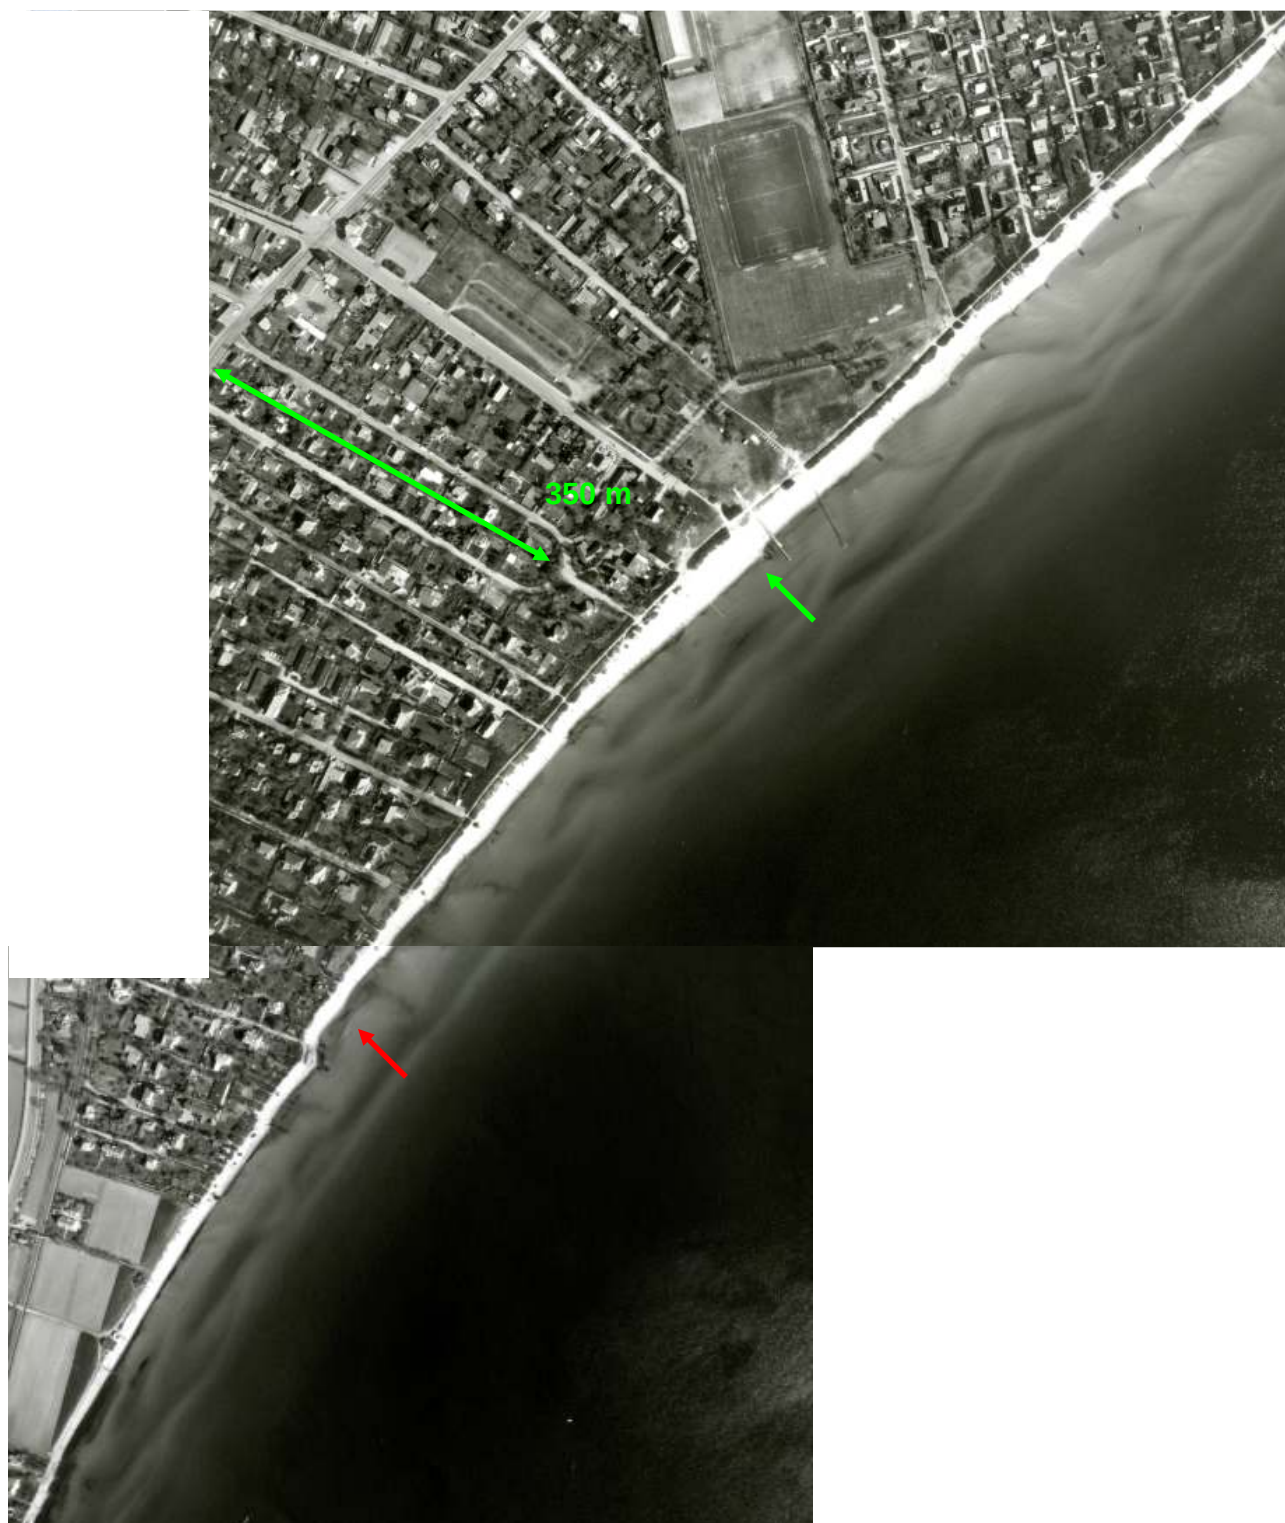
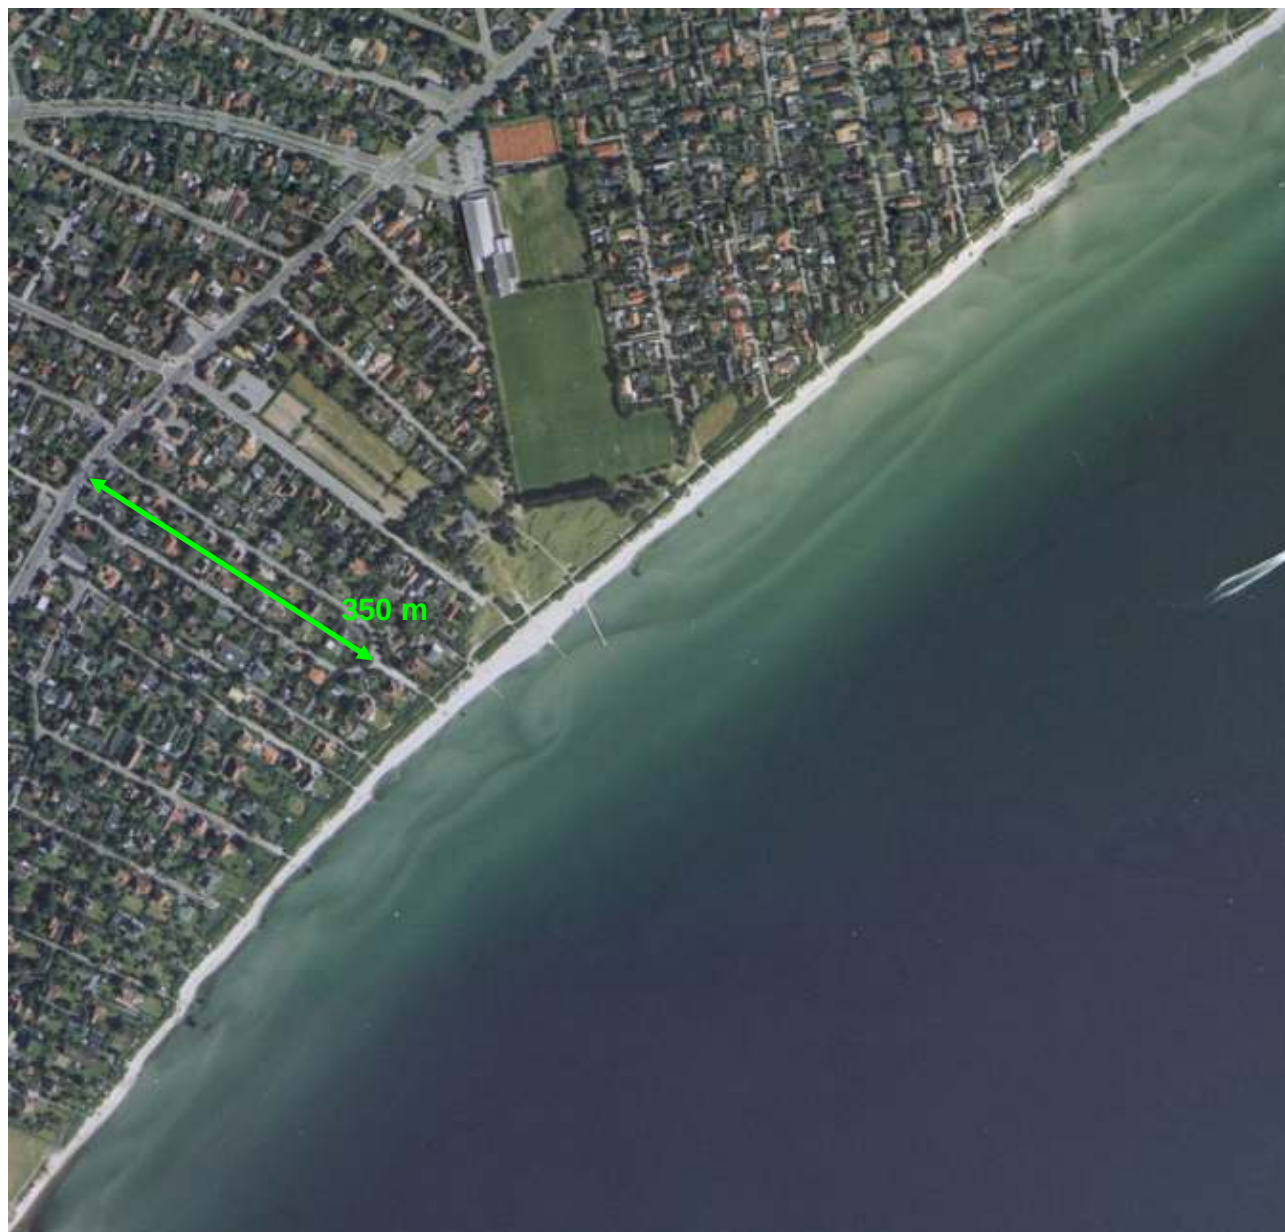
Figur 3-33 og Figur 3-34 viser det samme billede og høfdernes effekt på kystlinjens orientering ses tydeligt langs hele kyststrækningen i 1982 og 1995. Der er en tendens til at strandens bredde er mindre mod sydøst i retning mod Platanvej (rød pil) og forholdsvis bred ved Bellevue (grøn pil).

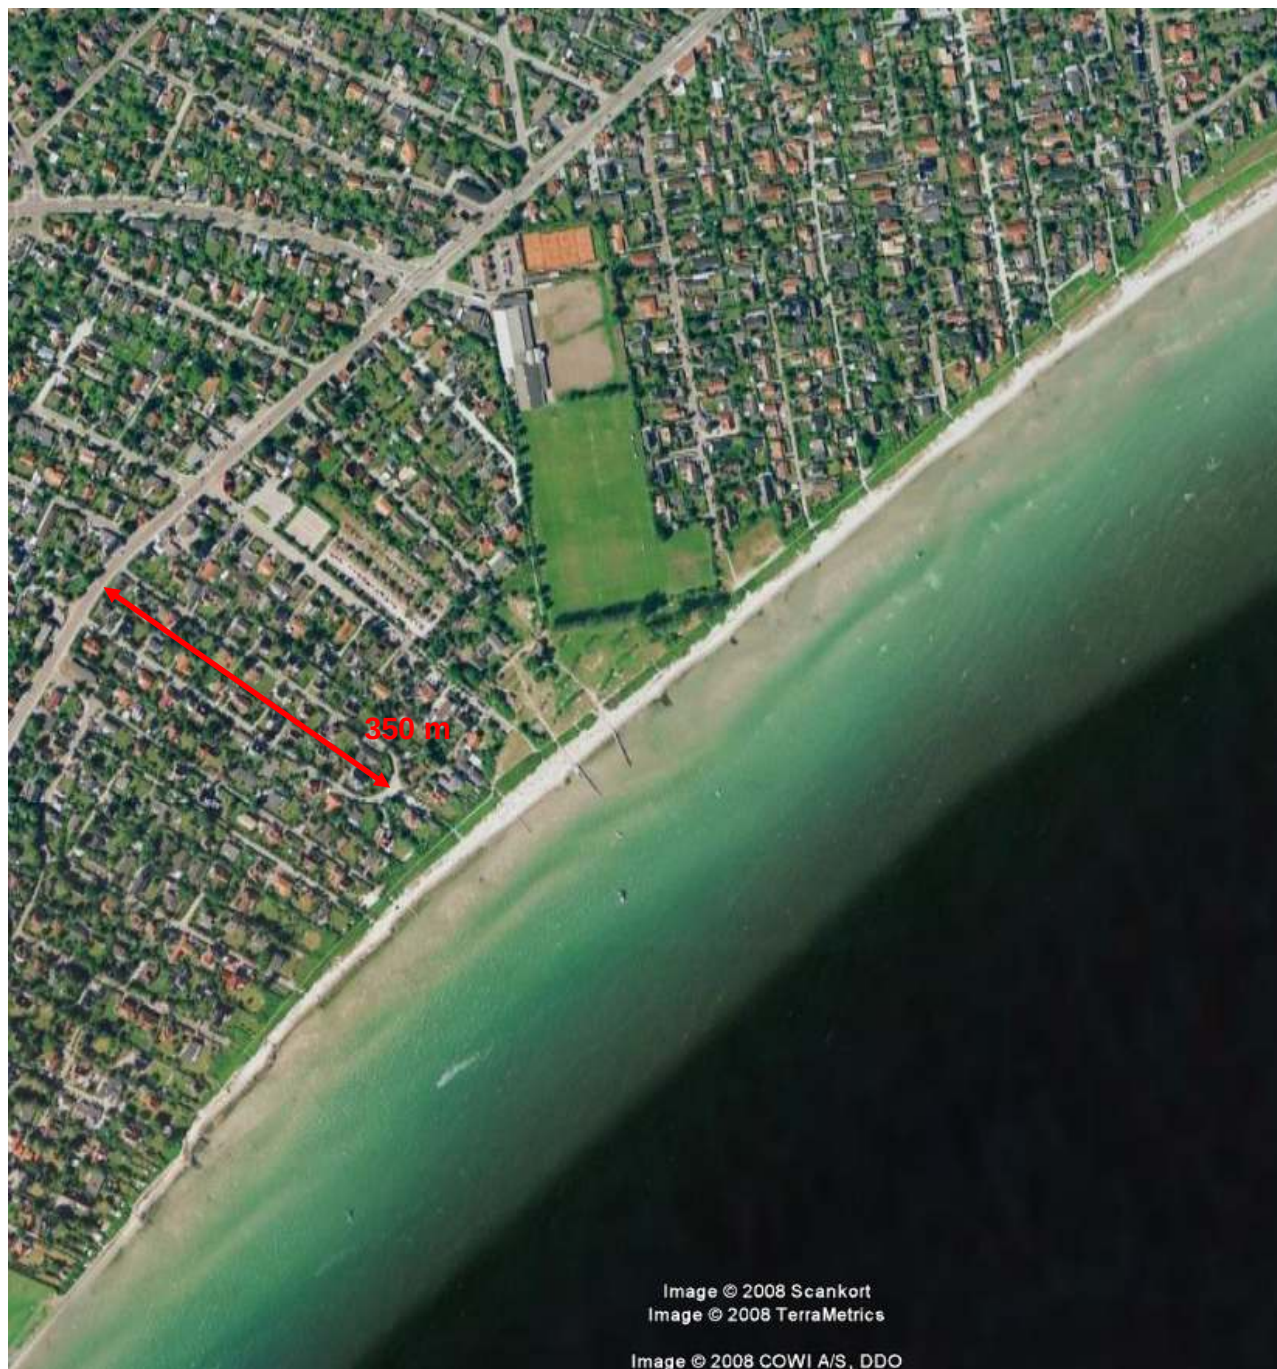
Figur 3-35    Luftfoto 2007. © Google.Earth.

Figur 3-35 viser det seneste billede fra 2007, hvor de fleste små høfder nord for Bellevue er dækket af sand. Dette billede viser således ikke betydelig effekt af høfderne langs den nordlige del. Syd for Bellevue har de små høfder dog stadig betydning for kystlinjens forløb.

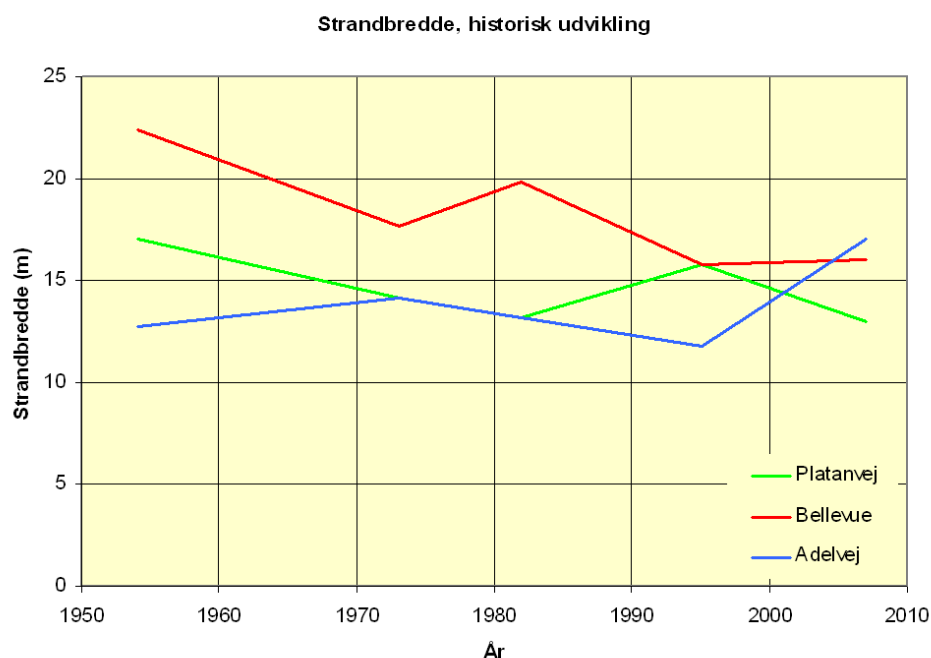
Figur 3-36 Historisk kystudvikling i Risskov. Baseret på luftfotos.

Undersøgelsen viser, at der har været en tendens til erosion langs den sydlige del af strækningen. Imidlertid ser det ud til at erosionen er mindre de sidste 10 år, hvilket kunne skyldes udbygningen af havnen, i og med at havnen afskærer de mest skråt indfaldende bølger fra de sydlige retninger. Desuden har der væ-

ret en tendens til at stranden udbygges langs den midterste og nordlige del (Adelvej). Det ser ud til at denne tendens fortsætter ud mod Vejlbj Hage.

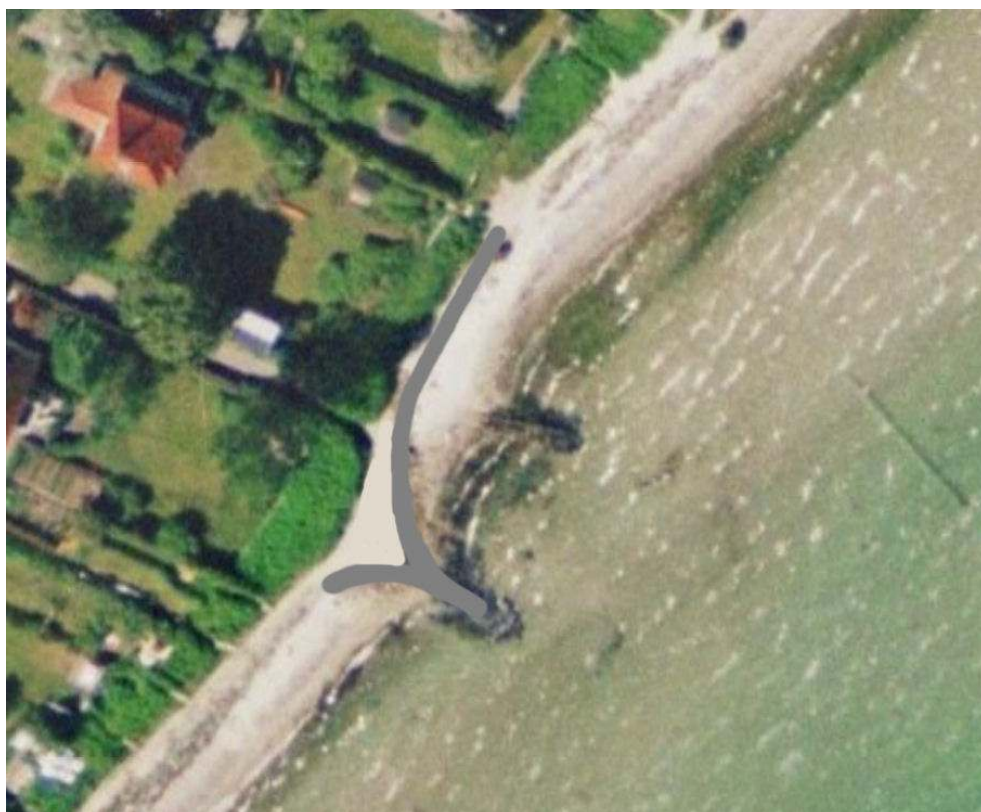
Figur 4-3 Løsning 1A, Genopbygning af høfde samt skråningsbeskyttelse langs dige.

Man bør ikke øge konstruktionens længde ud i havet betydeligt, da det vil medføre læsideerosion, som vil skade diget yderligere.

Med denne løsning kan man fortsætte høfden hen langs diget i form af en lille skråningsbeskyttelse af sten (længde ca. 40m), som herved vil beskytte diget mod yderligere bølgepåvirkning (Løsning 1A), se Figur 4-3.

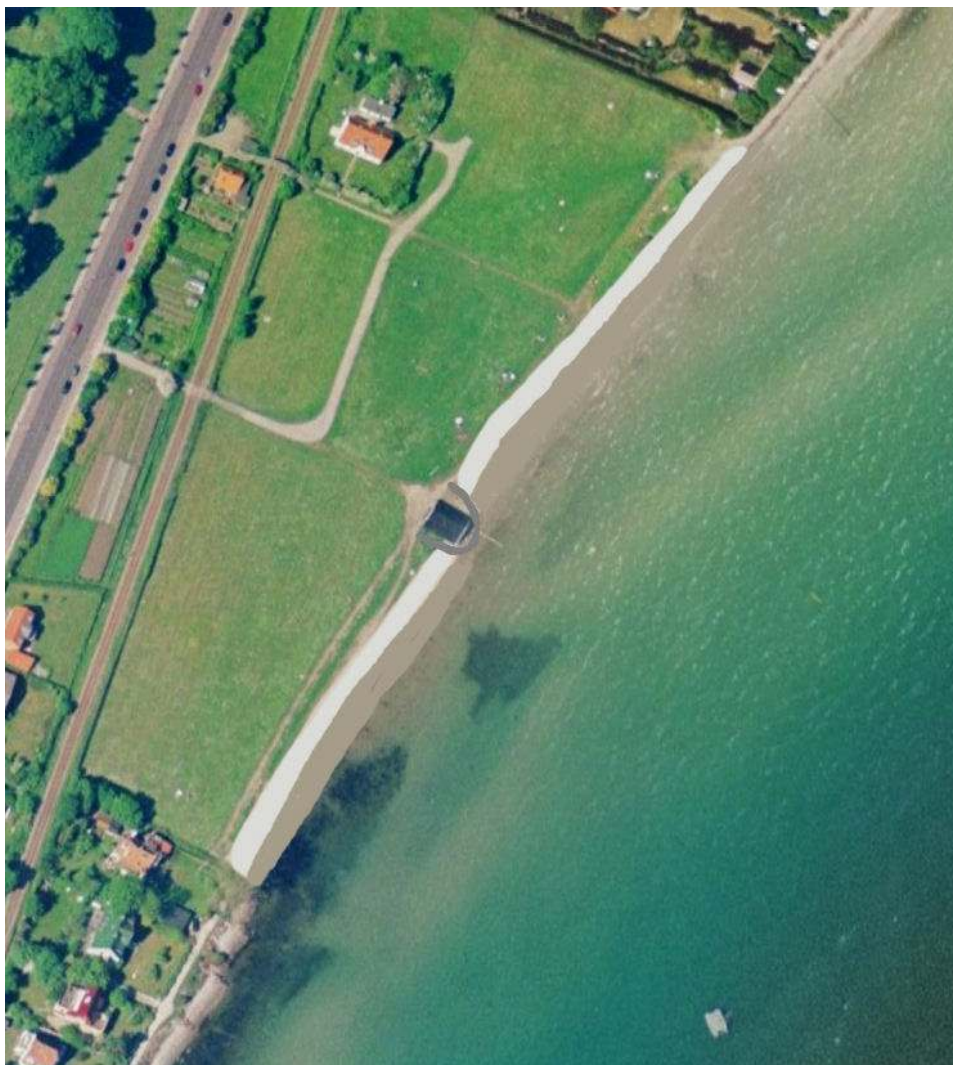
5. Hospitalsgrunden. Den lange nye skråningsbeskyttelse langs Hospitalsgrunden kan undværes, da den skæmmer stranden. Skråningsbeskyttelsen kan fjernes og man kan i stedet lade stranden erodere lidt ind i græsarealet. Hermed kunne man få en attraktiv bredere sandstrand uden konstruktioner. Det eroderede sand vil kunne virke som strandfodring på kysten hen mod Bellevue og forbedre strandens kvalitet her. Resultatet vil være at der ville være lidt erosion i græsarealet, men dette vurderes at være acceptabelt, da der ikke er betydelige værdier at beskytte udover grunden.

Figur 4-17 Fjernelse af ny unødvendig skråningsbeskyttelse ved Hospitalsgrunden.

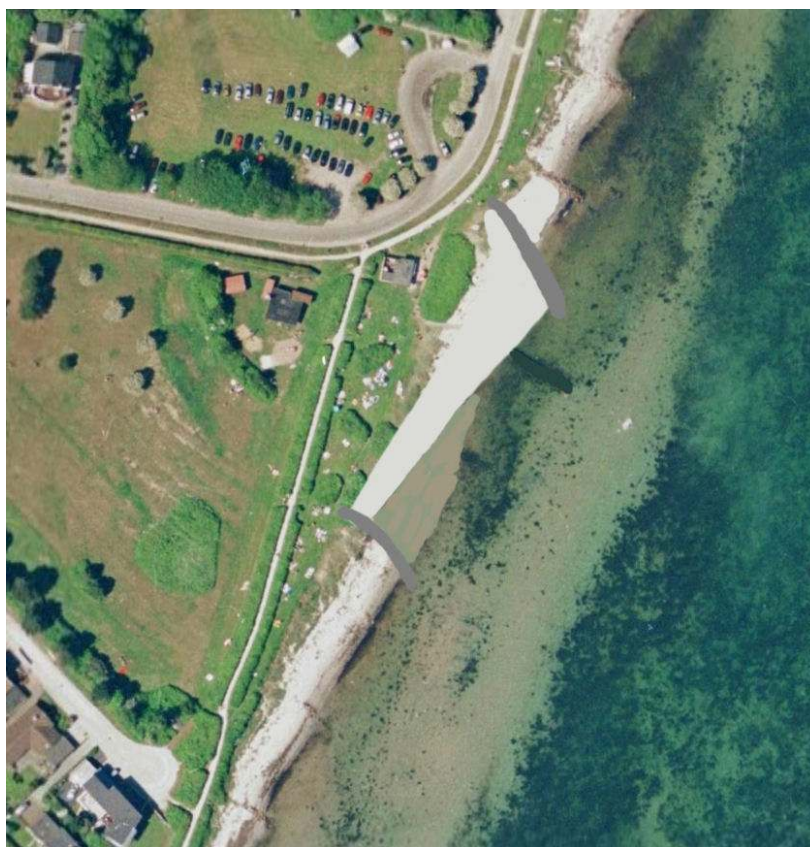
6. Åkrogen: Man kunne overveje at fjerne de små høfder ved den nye surfstrand ved Åkrogen for at forbedre sikkerheden for surferne. I den forbindelse bør det også overvejes at flytte eller helt fjerne badebroen, da sådanne konstruktioner er meget farlige i forbindelse med specielt kitesurfing. Dette vil betyde, at der sker erosion i skrænten og stranden bliver bredere, hvilket vurderes at være acceptabelt, da diget er trukket tilbage på denne strækning. I stedet kunne man etablere en lidt længere men lav høfde for at holde på sandet foran surfstranden lidt nord for den eksisterende badebro. Tabel 4-13 viser de opstillede prisoverslag for Løsning 8.

Figur 4-18 Fjernelse af høfder og omlægning af stranden ved surf klub.

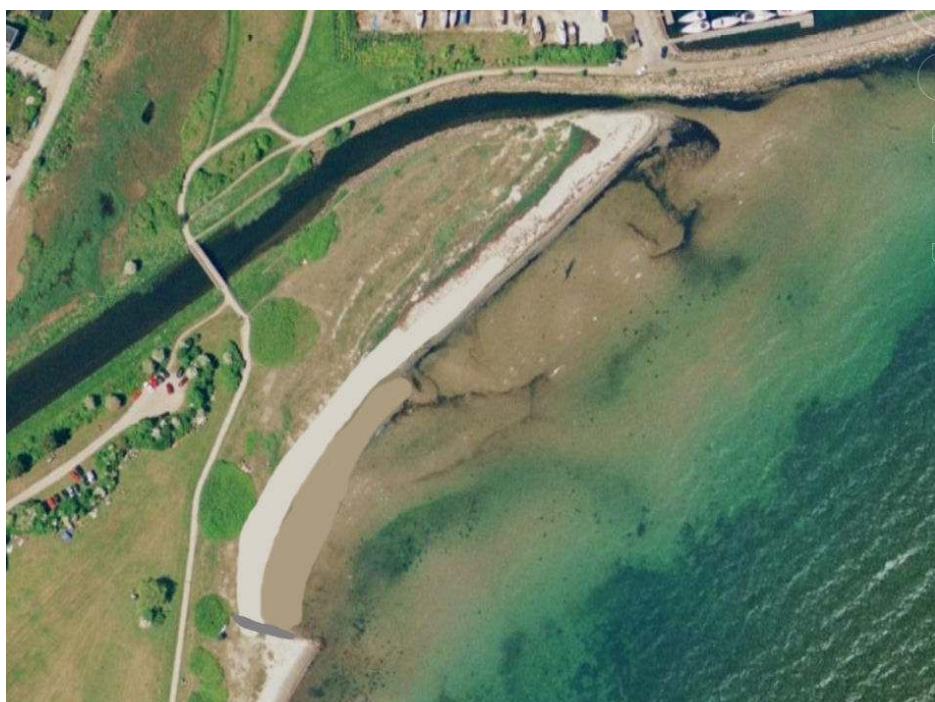
7. Åkrogen: Man kunne overveje af fjerne de små høfder fra Åkrogs Strandvej til Egåens udløb for at skabe en attraktiv og naturlig strand her. Omkostningerne ved dette forslag er, at der er en strækning efter Åkrogs Strandvej, som vil erodere lidt i begyndelsen. Der er dog et godt stykke ind til diget og stien, så dette vurderes at være acceptabelt.

Figur 4-19 Fjernelse af høfder ved Åkrogs Strandvej syd for Egåens udløb.
