**Grundejerforeningen Vejlbj Fed, 8240 Risskov**

## **Tilstandsvurdering af Dige**

Fra Åkrogen til Stationsgade

**December 2005**

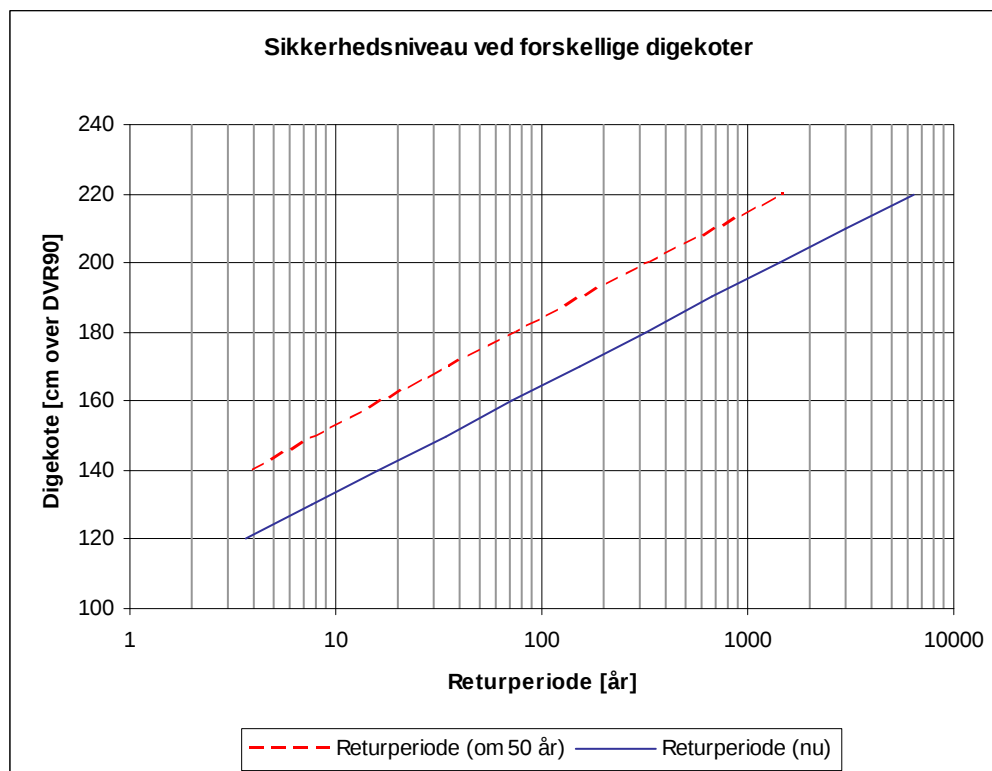
Figuren viser, at de steder hvor digets topkote ligger i f.eks. +1.6 [DVR90<sup>5</sup>] er der i dag et sikkerhedsniveau, svarende til at diget kan beskytte imod en 72 års oversvømmelse. Men figuren viser også, at samme dig kun beskytter imod en 17 års oversvømmelse i år 2055, grundet landsenkning og drivhuseffekt.

**Figur 2.1 Sandsynlighed for oversvømmelse af dige nu og om 50 år. Den stiplede linie repræsenterer sikkerhedsniveauet for diget i år 2055, mens den fuldt optrukne linie viser sikkerhedsniveauet i år (2005).**

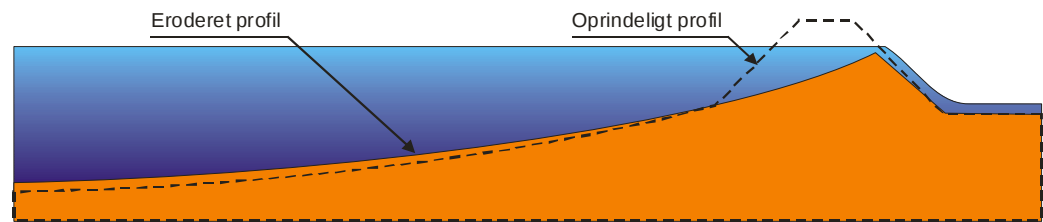
Hvis diget er opbygget af fint strandsand og henstår ubeplantet, vil selv begrænset bølgepåvirkning på diget initiere erosion, med risiko for, at diget kolliderer, som illustreret på Figur 3.1.

**Figur 3.1 Digebrud, skabt ved gradvis erosion under højvande, ved et dige opbygget af fint strandsand.**

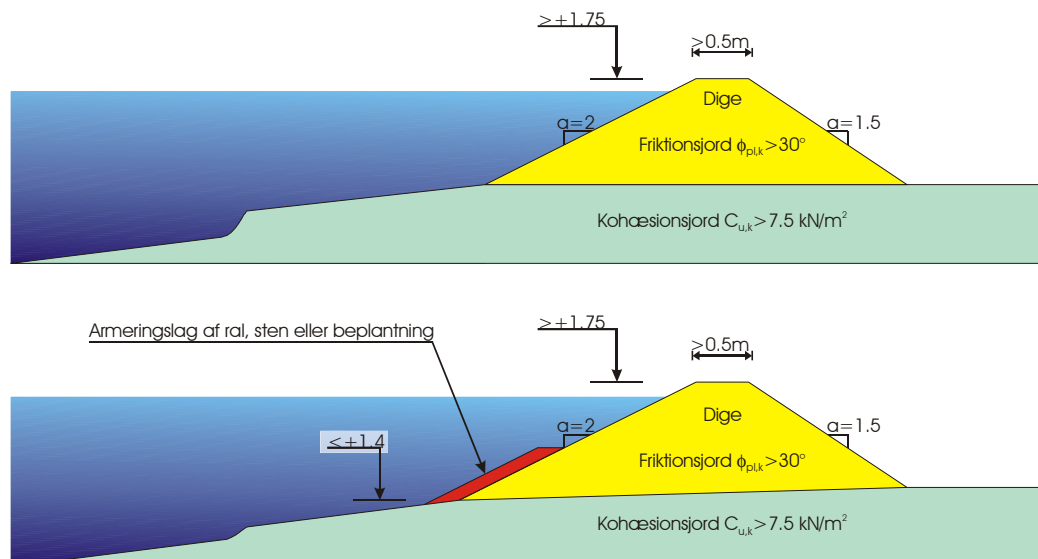
**Figur 3.2 Mindstekrav til digetværsnit**

På baggrund af de foreslåede styrkeparametre viser beregningen, at bruddet vil ske gennem diget, og ikke under diget.
