## Digebesigtigelse/digevandring onsdag den 2/5 2018

Besigtigelsen påbegyndt klokken 17.00 og afsluttet klokken 18.30.

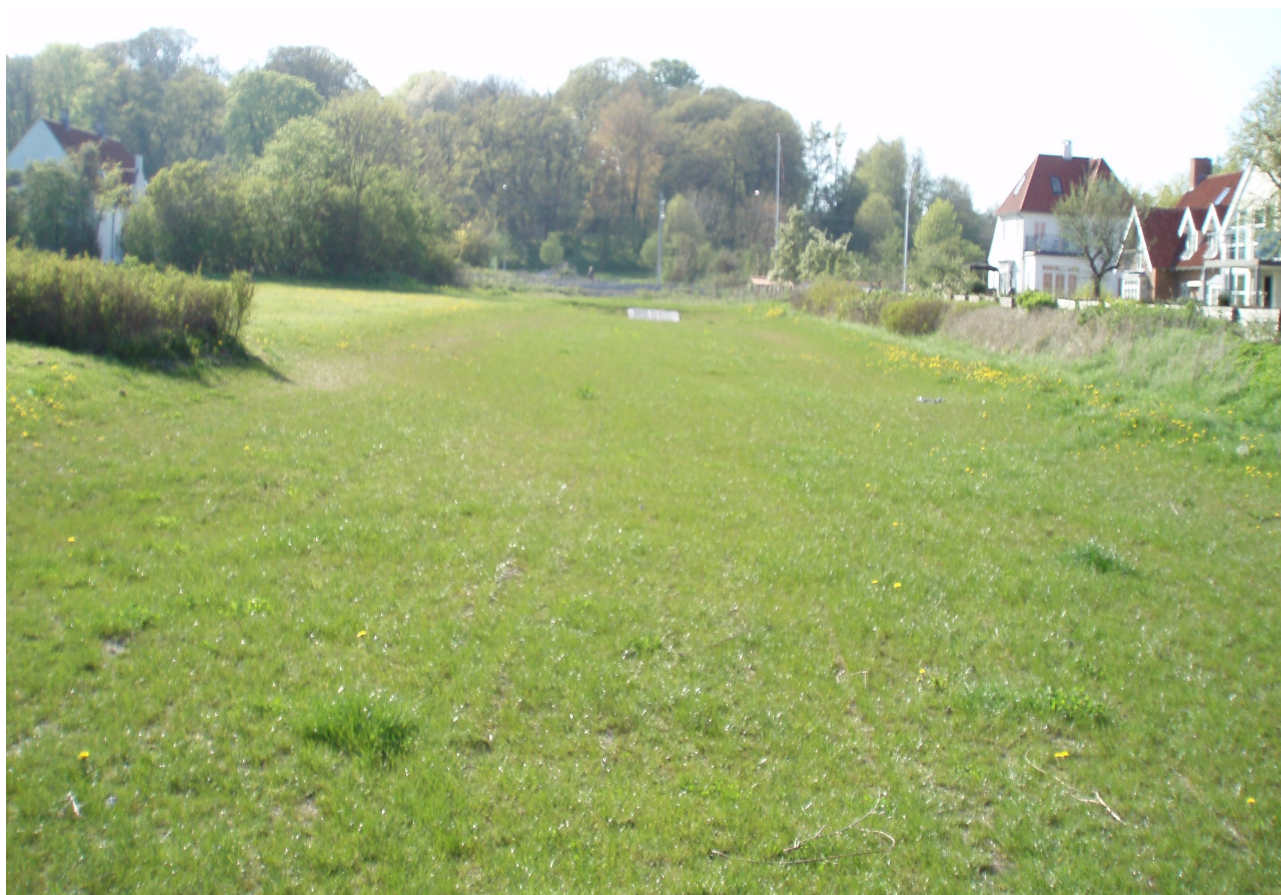
Der er nu færdiggjort en extra overløbsmulighed fra dette gående ned over hospitalsgrunden under jernbanen og videre langs fløjdiget. Det er lavet som en fordybning i Hospitalets strandgrund. (se billeder 1 og 2 ) og er således kun i brug ved kraftige skybrudshændelser.

Billede 1: Nye overløb for bækken taget langs fløjdiget mod jernbanen.

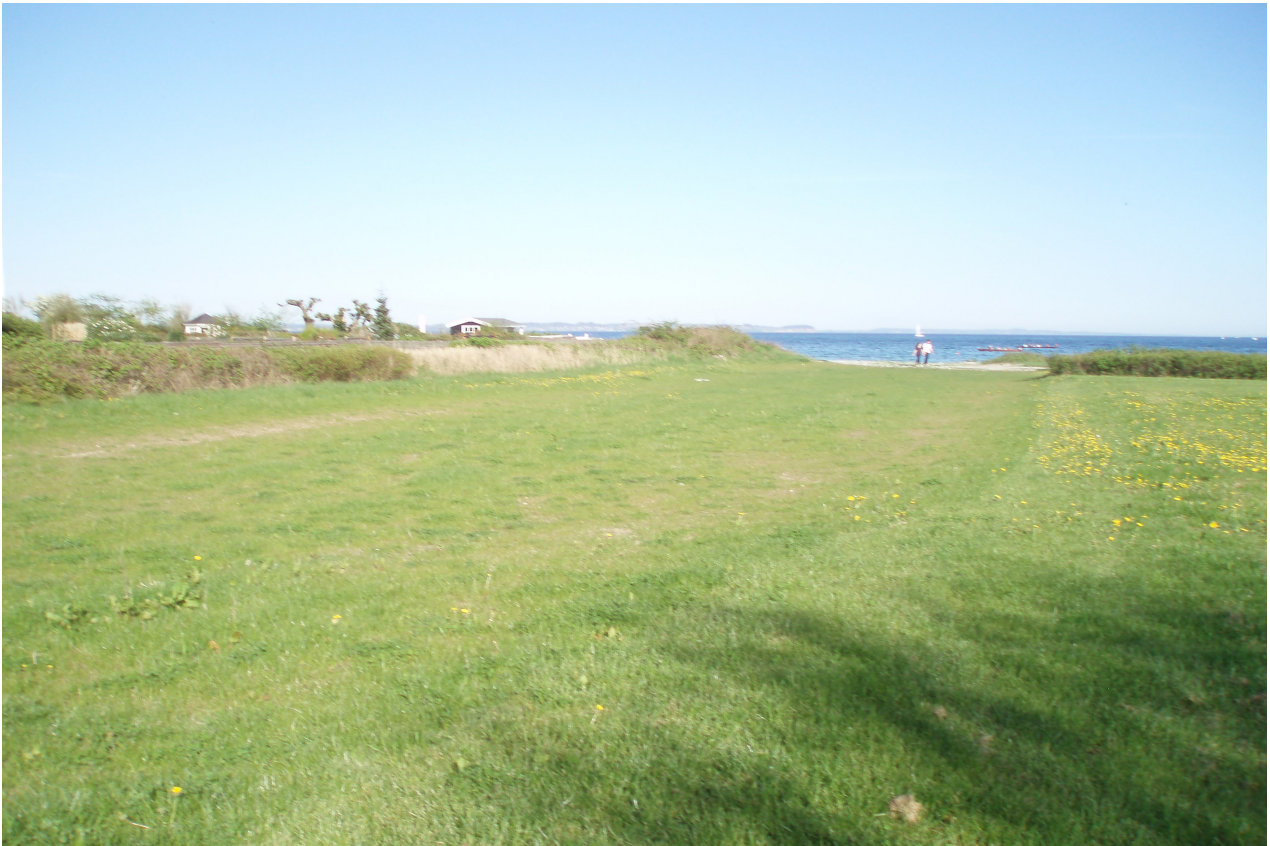
Billede 2: Nye overløb for bækken taget langs fløjdiget ud mod stranden

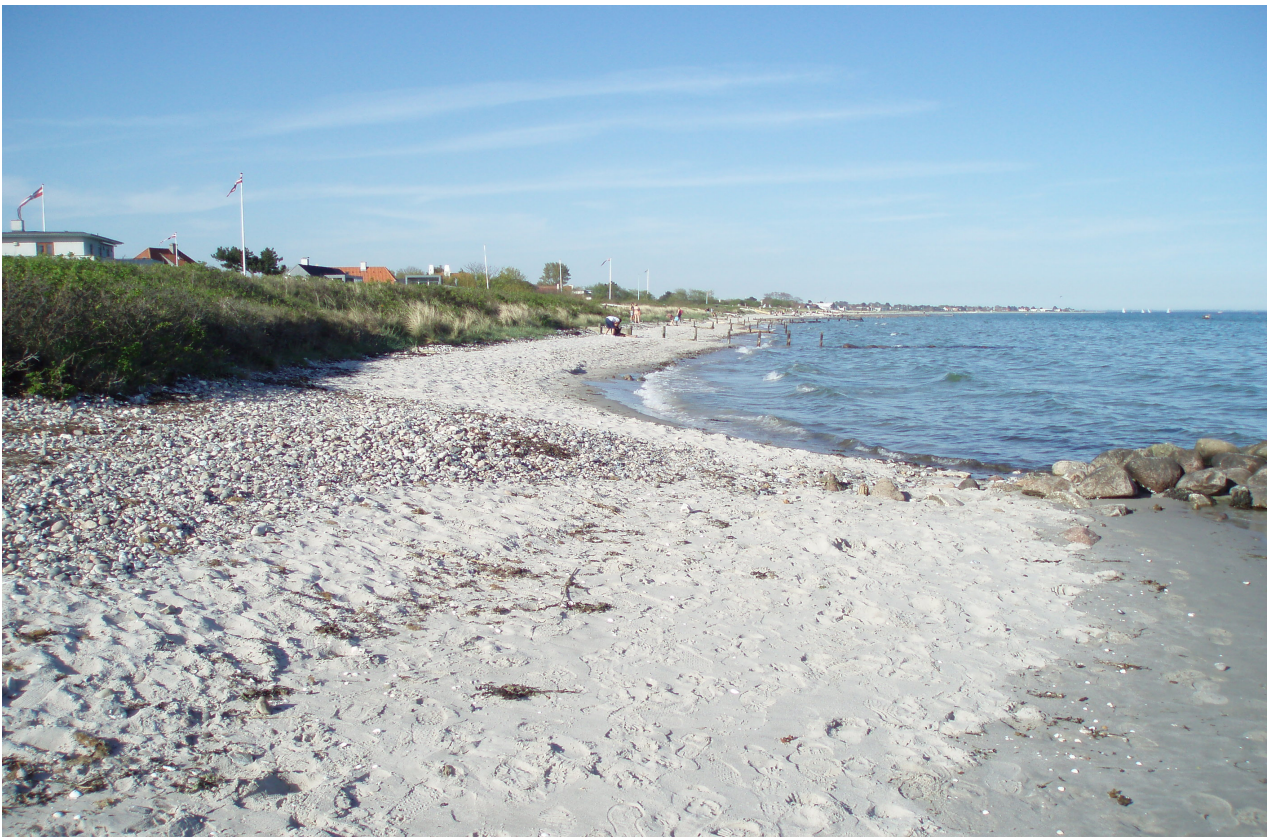
Udfor Rønnevej bemærkes dog på begge sider af stenkastningen borterosion af sandet og stranden. (se billede 3)

Det er begrundet i etableringen af den større stenkastning omkring regnvandsudløbet samt yderligere anlæg af mindre stenkastning liggende lidt nordøst for udløbet. Dette er ændret 2015. Det nærmer sig erosion af digefoden svarende til diget på den nordøstlige side af stenkastningen omkring regnvandsudløbet.

Billede 3: Ved Rønnevej, stenkastningen om udløbet giver erosion op mod digefoden mod NØ

Området og følgerne af ændringerne holdes under observation. Diget er intakt i hele forløbet.
