## Digebesigtigelse/digevandring onsdag den 15/05 2019

## TILLÆG TIL DIGEINSPEKTIONEN 15/5 2019

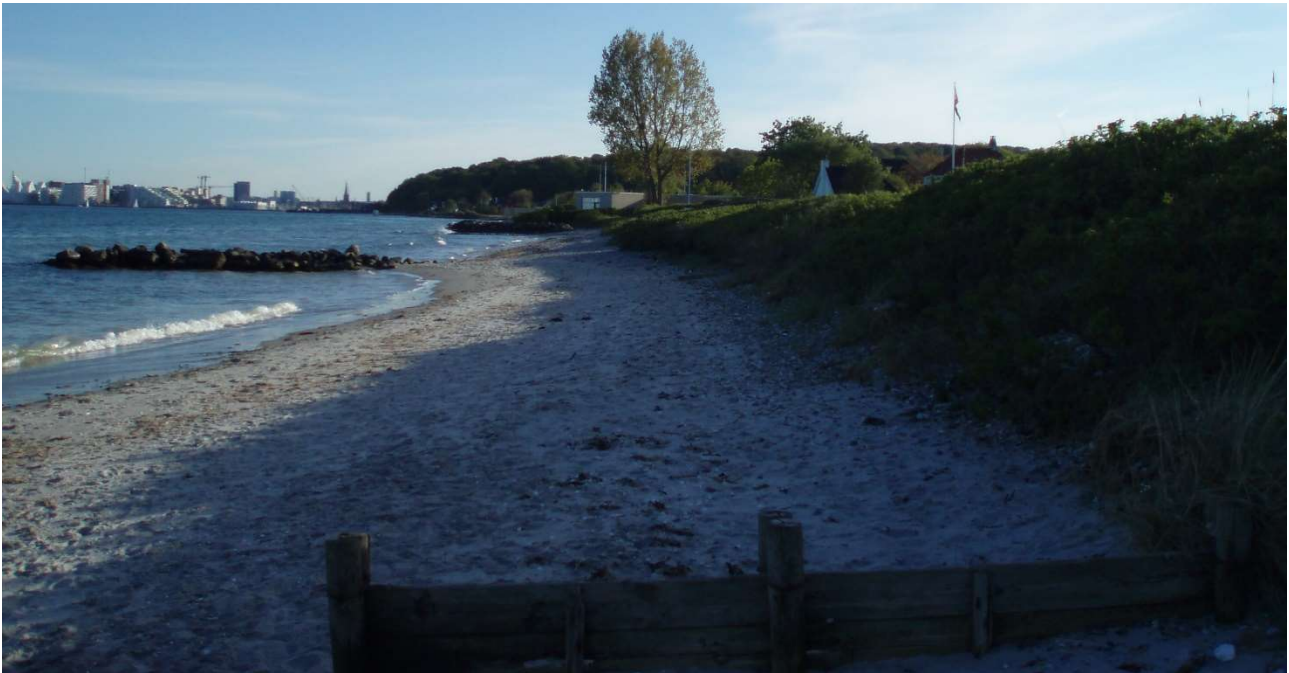
1

I området mellem Platanvej og Bellevue (1,2) er der pænt strandniveau og med pæn mængde af sand.

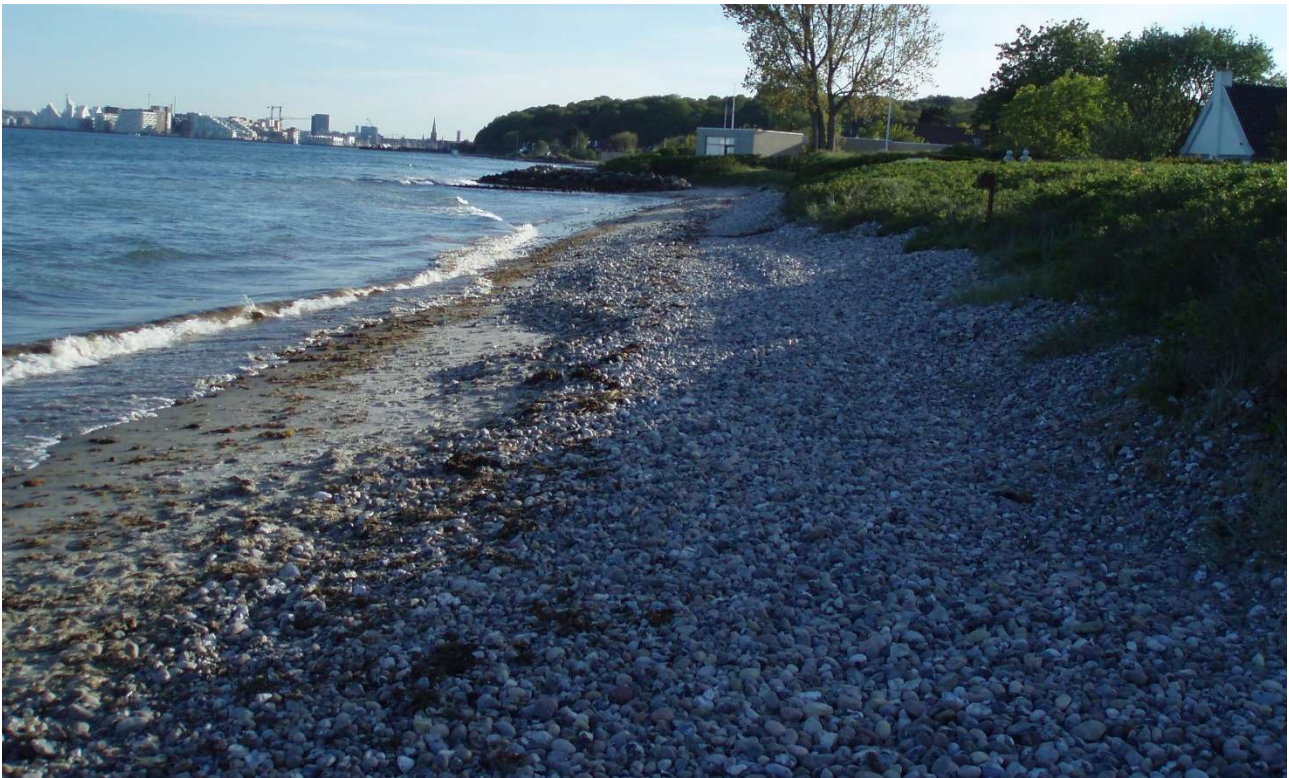
3

Dette dog fraset udfor Rønnevej hvor der er meget stenet og sandet er bortroderet i nabolaget til stenkastningen omkring udløbet. (3,4)

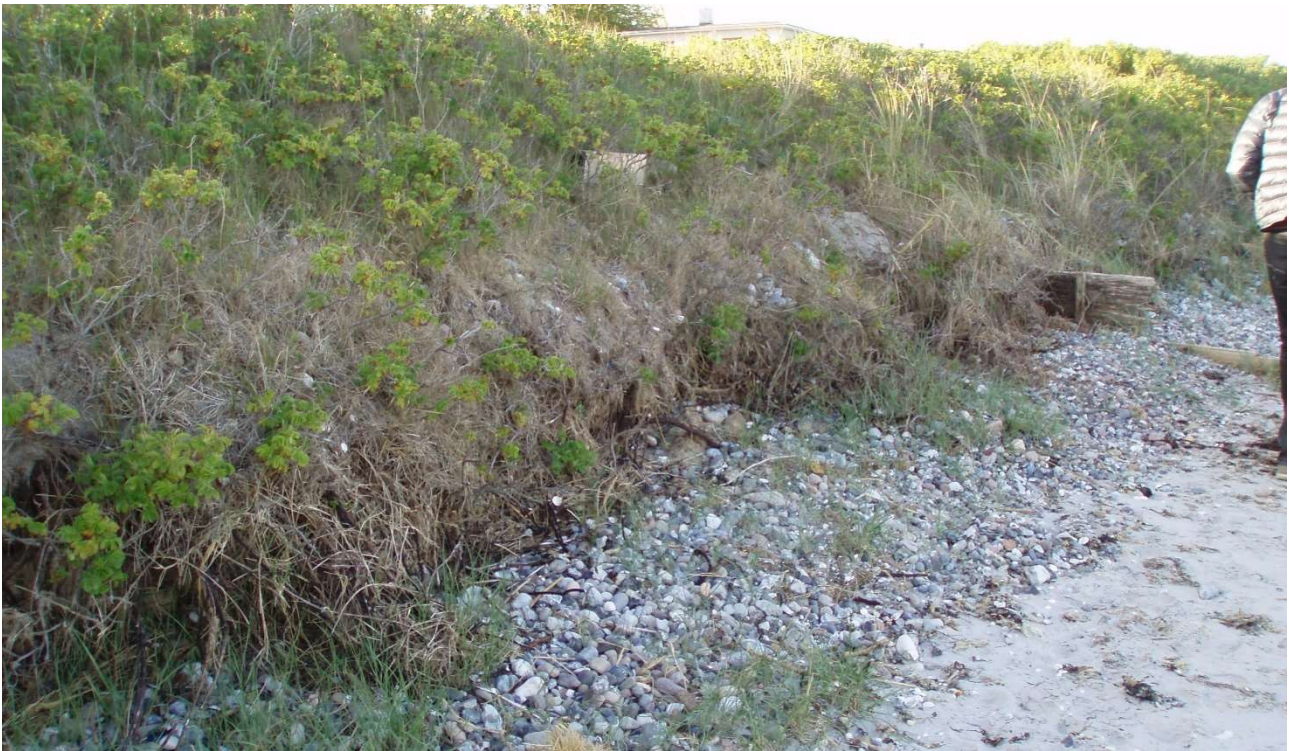
5

Der er stadig erosion ind mod digefoden (5) svarende til diget på den nordøstlige side af stenkastningen ved Rønnevej.

Det er uændret fra sidste inspektion, men området og følgerne holdes under stadig observation. Diget er ellers intakt i hele forløbet.

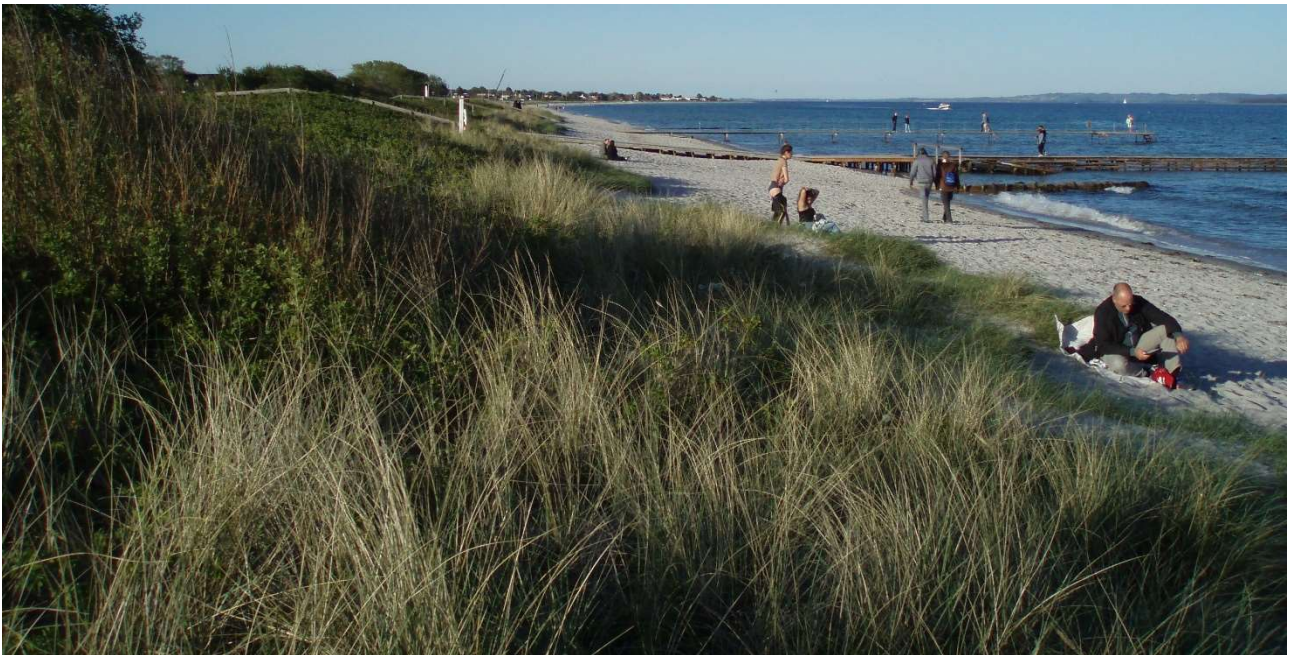
6

Fra Bellevue og videre ud til Vejlbj Hage er der pæn høj og bred sandstrand. Ud mod Vejlbj Hage er sandet kommet tilbage i pæn mængde igen i forhold til sidste inspektion, som også ventet. Stranden er overalt med småklitter (6,7), som flere steder tiltager. Diget er intakt overalt.
