Digebesigtigelse/digevandring Mandag den 06/02 2023

Besigtigelsen påbegyndt klokken 16.00 og afsluttet klokken 17.30.

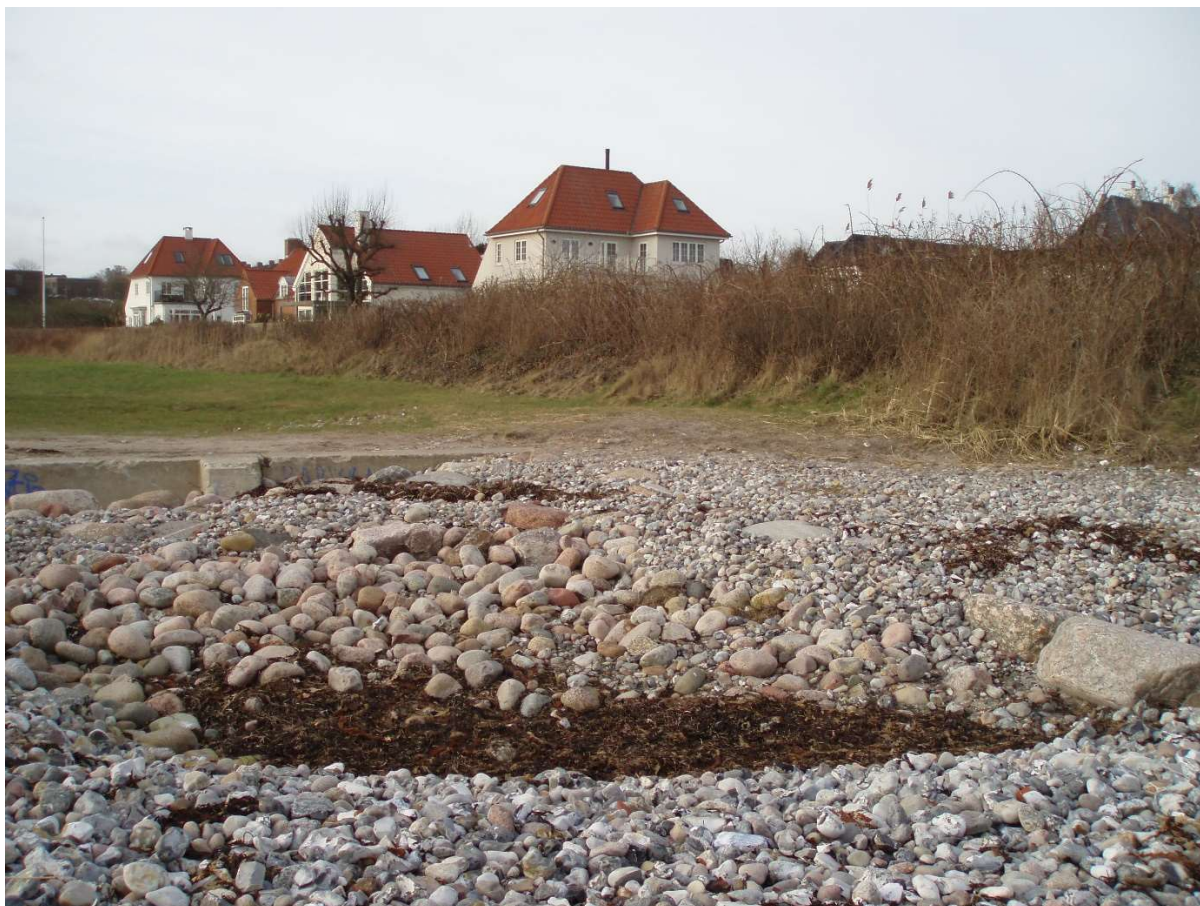
Der er ved udløbet af overløbet fra LU22 eroderet ned i de mindre skæve-store sten, så der er en hulning ned over stranden, men der er god afstand til diget, og der er en god og solid sikring over mod diget med store kampesten, så der er ikke risiko for diget. (Billede 1)

(1) Strandparken: Eroderet i stenbedet ved overløbet ned over stranden, men til siden solid kampestenssikring.

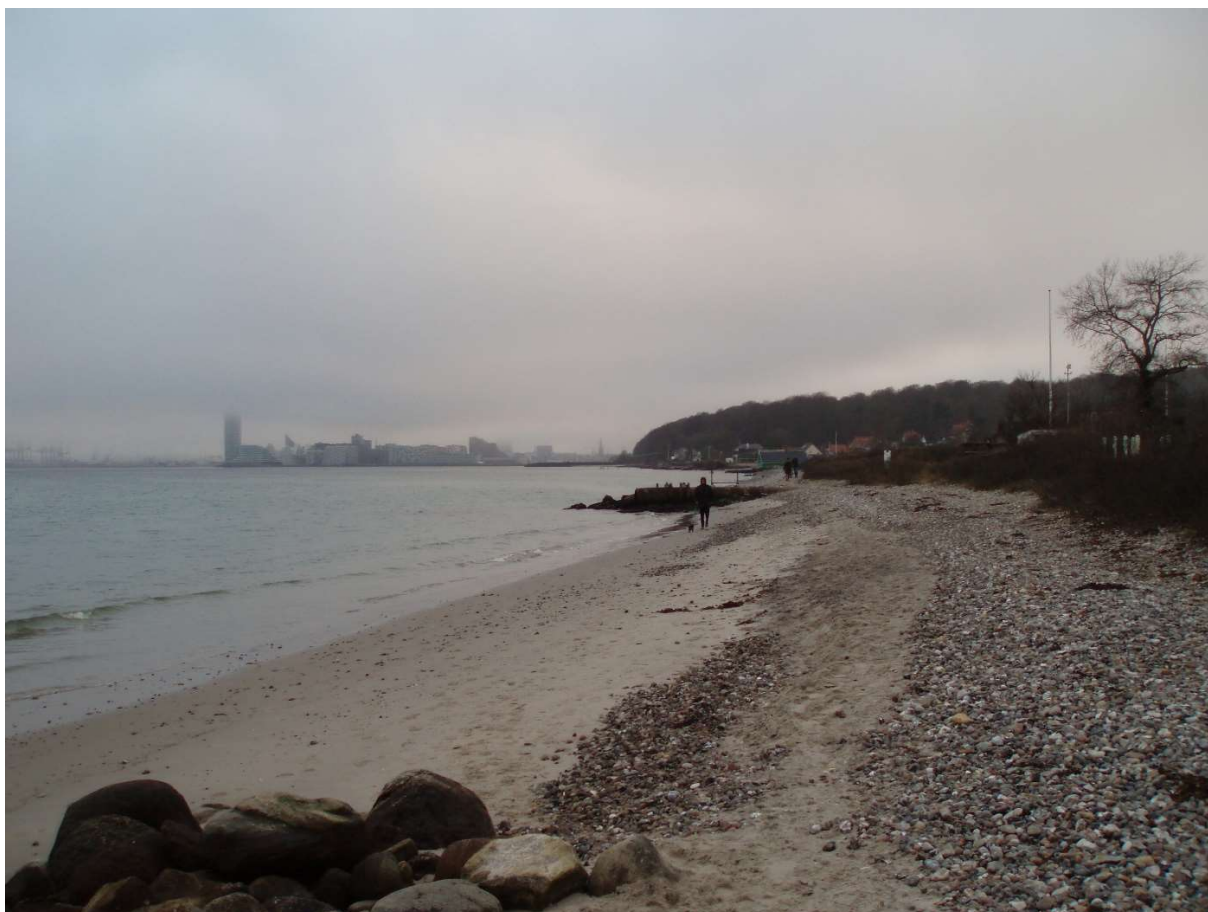
Mellem Hospitalsgrunden og Platanvej er stranden som vanligt stenet. Ganske smal sandstrand, som bliver bredere hen mod Platanvej, hvor der er en del sand, er mere end sædvanligt (Billede 2). Diget er intakt.

(2) Stranden indad fra Platanvej med pæn sandbræmme, stenkastningen ved Platanvej i forgrunden.

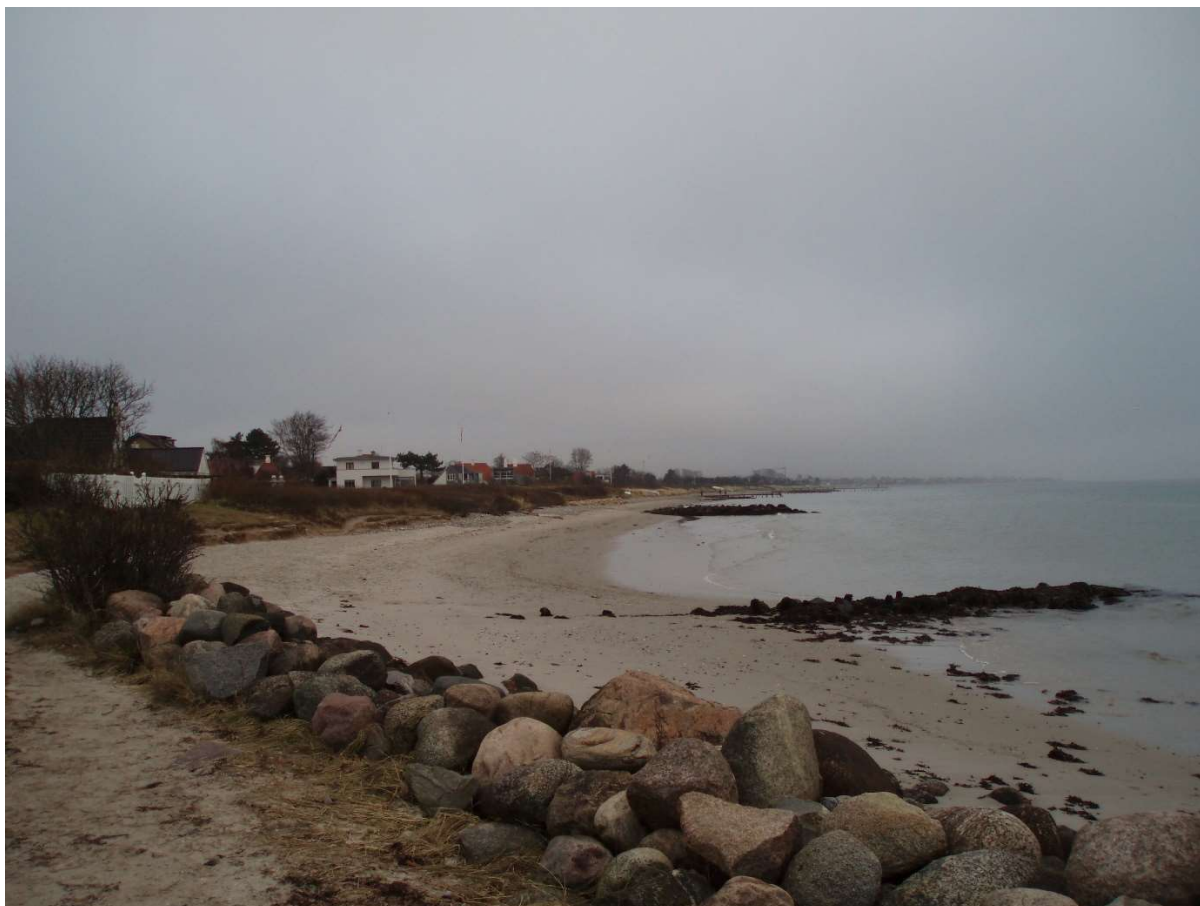
Fra Platanvej mod Rønnevej er diget som tidligere uden græsvækst nedad, men der er ikke egentlig eroderet i leret og specielt ikke erosion ind i digefoden. Diget er intakt som tidligere. Der er kommet pæn mængde sand på. Det kan også specielt ses, at stranden er blevet lidt højere ved sammenligning med tidligere år. Der er faktisk fint sand, der dækker over hele området (Billede 3+4).

(3) Stranden mellem Platanvej og Rønnevej, der er dækket fint med sand på stranden.

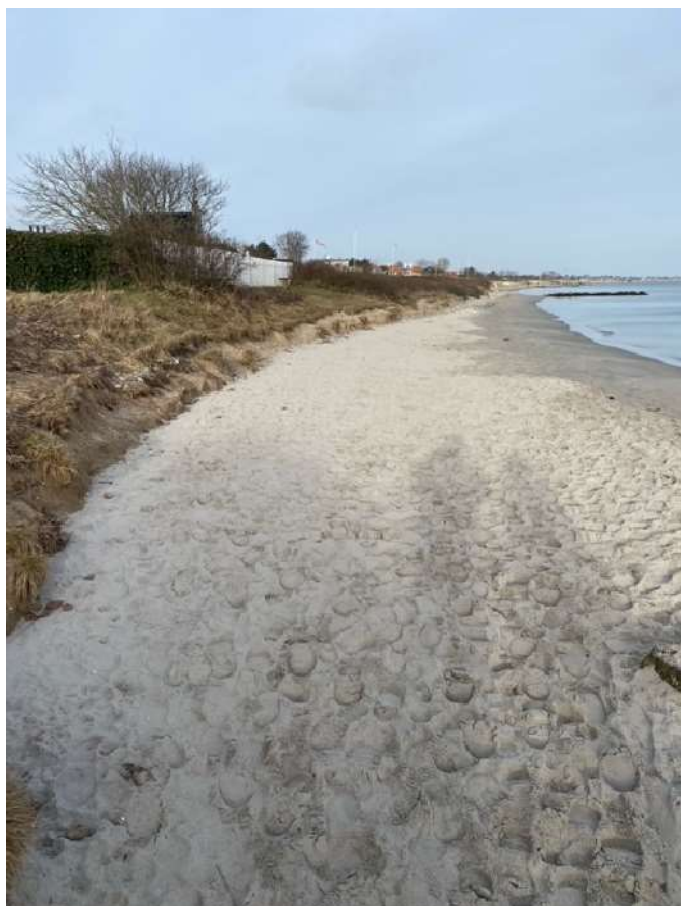
(4) Stranden mellem Platanvej og Rønnevej—de tidligere frie skærvestore sten er dækket fuldstændig med sand.

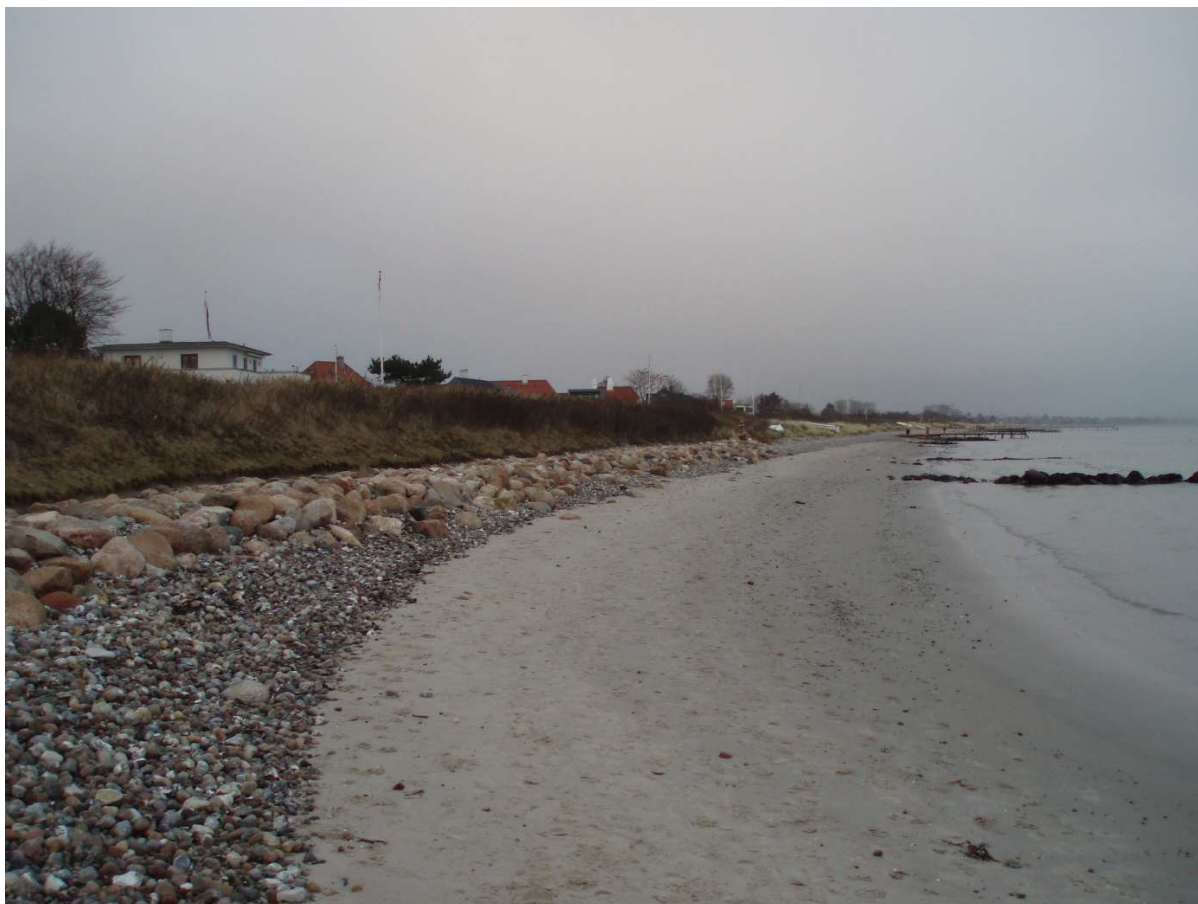
Den anlagte digeforstærkning og stenbeskyttelse udfor Rønnevej og Lindevangsvej er uændret i orden. Pænt med sand kommet op på stranden såvel ved Rønnevej som Lindevangsvej (Billede 5+6).

(5) Rønnevej med stenbeskyttelsen for diget. Der er ret pænt med sand på stranden.

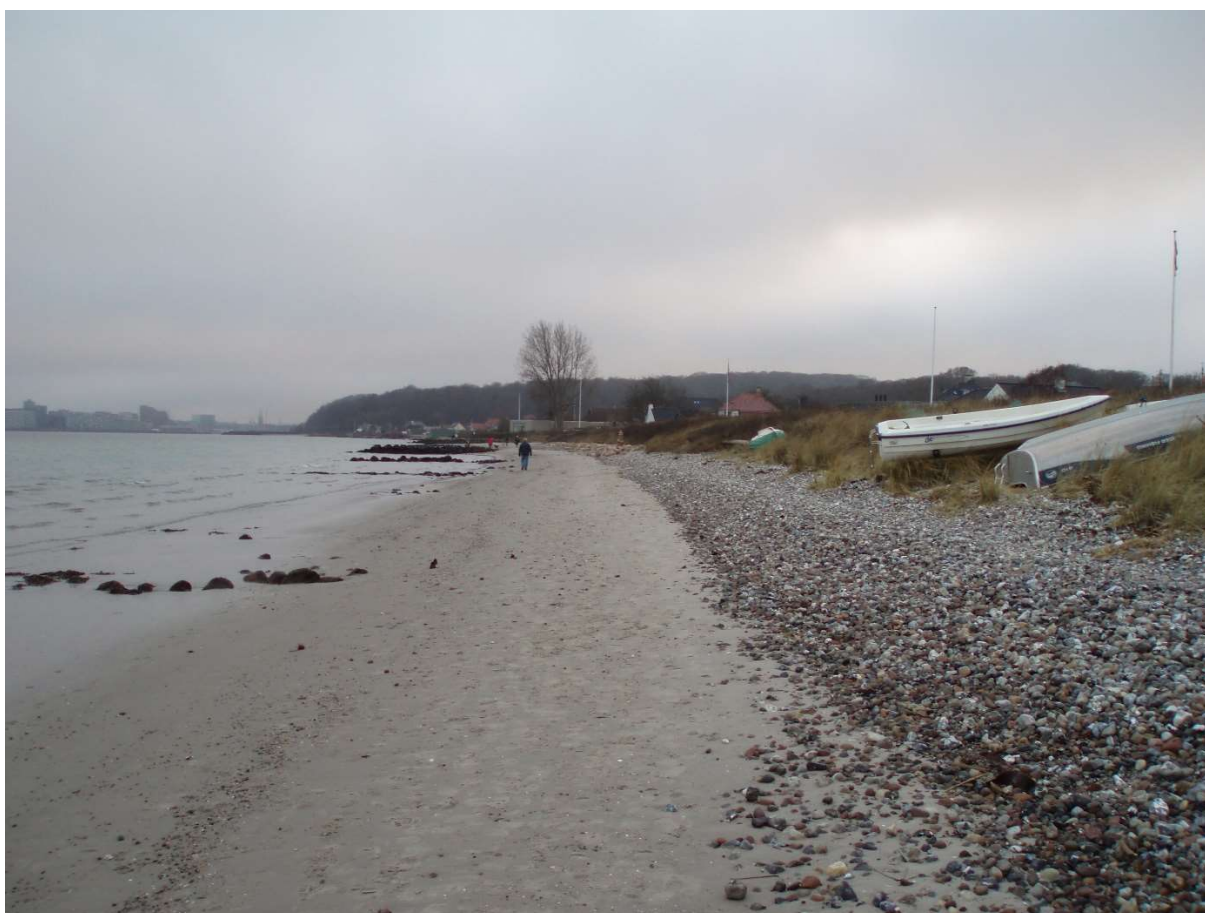
(6) Set fra Hyldevej: Hyldevej og Lindevangsvej pænt med sand på stranden

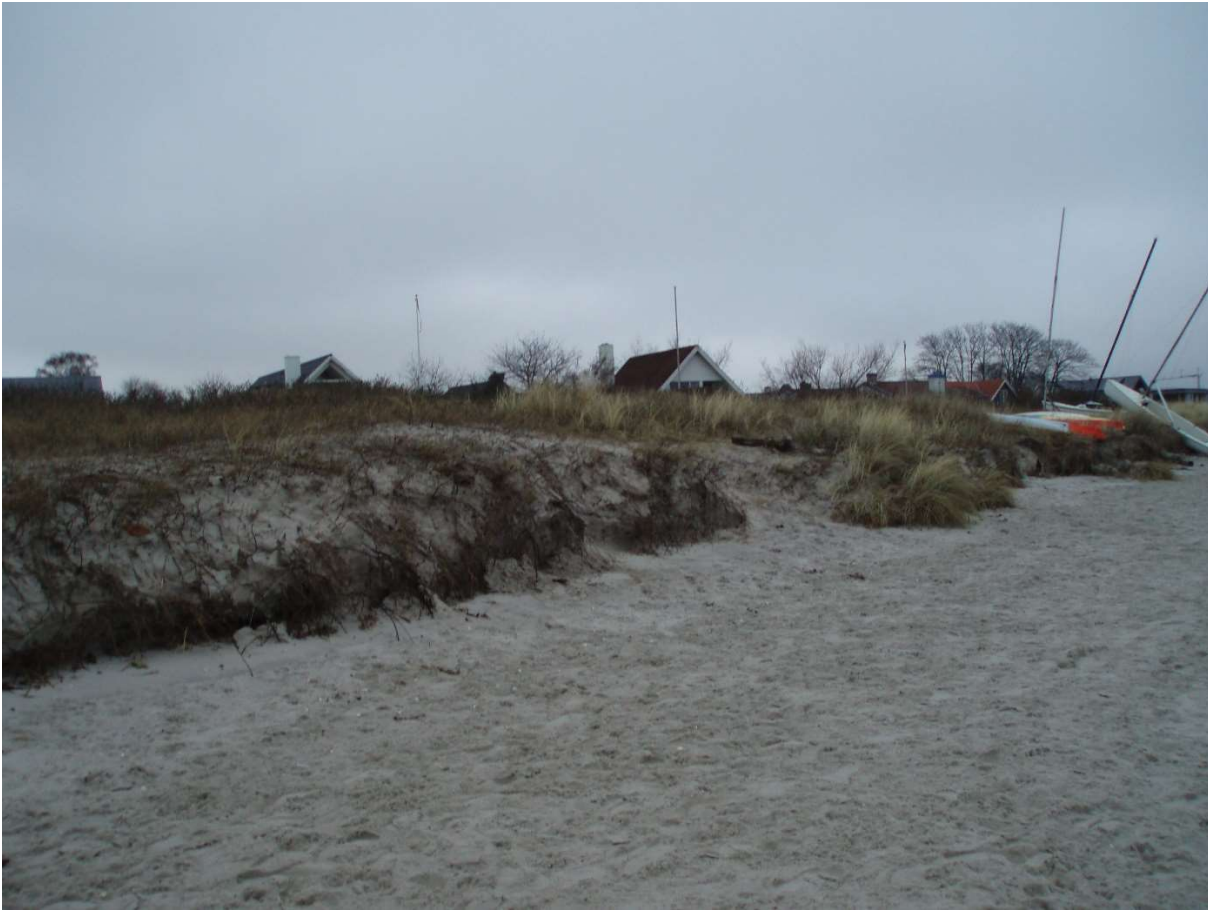
Der står en skarp kant afskåret af forstranden, der er udvasket noget uregelmæssigt herfra og til omkring Caspar Møllersvej, dog rigelig afstand til diget. Det er helt klart, at Hjelmen er god til at modstå vandets påvirkning, hvad hybenroserne ikke er (Billede 7). Desværre ligger der mange både på den gale side, søsiden af diget ved Themsvej og L.P. Bechsvej. En enkelt har trods ikke særligt højvande været ved at forlade området—det er en uønsket placering!! (Billede 8). Der er således vasket lidt af højden på forstranden fra Bellevue og til Caspar Møllersvej, de gamle høfder er blottede. Sandet ligger imidlertid lige ude i havet som sandøer, vinterprofil (Billede 9)

(7) Der er skyllet noget højde af den ydre strand, her set ind mod Themsvej. Hjelmen holder bedre fast end roser.

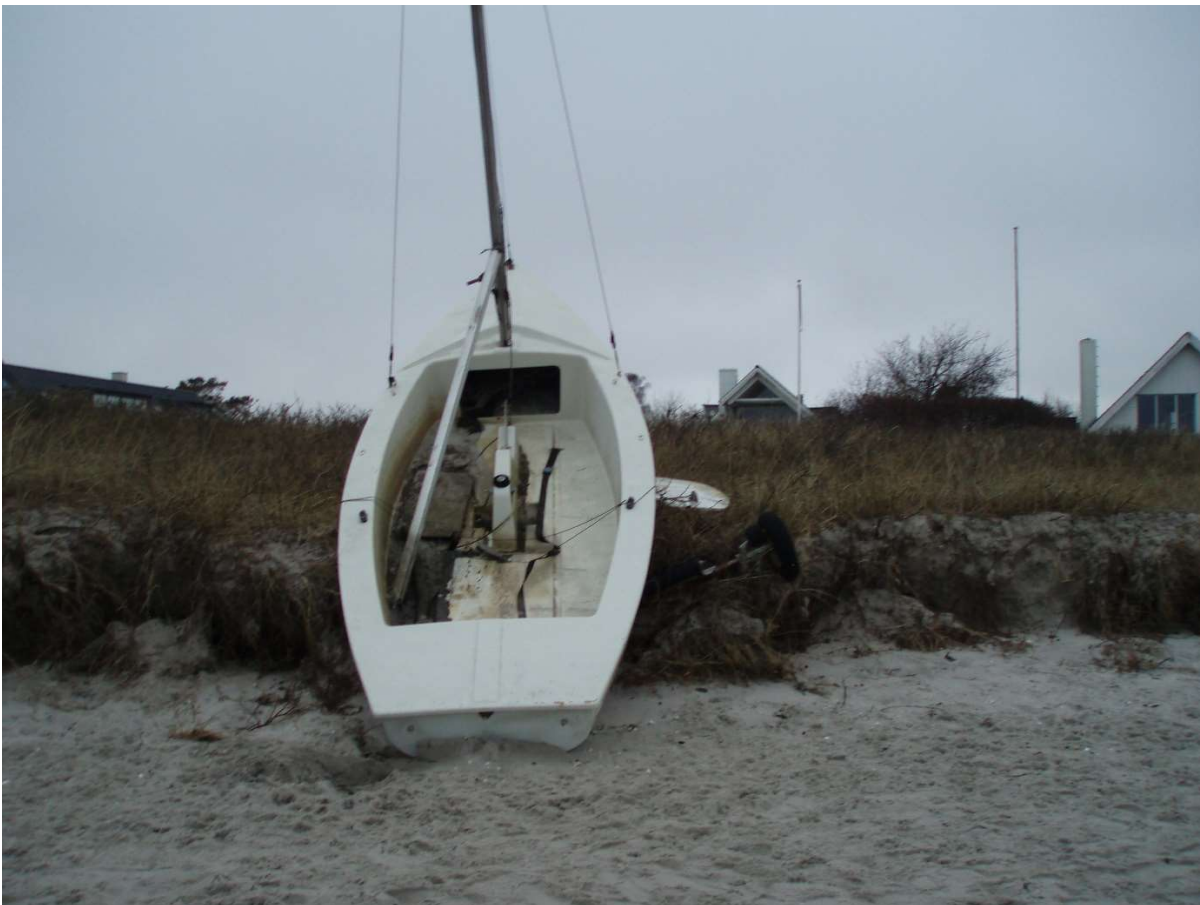
(8) Themsvej, vandet tog højden af stranden. Båden må ikke ligge der!!—giver erosion på diget og sejler væk!!

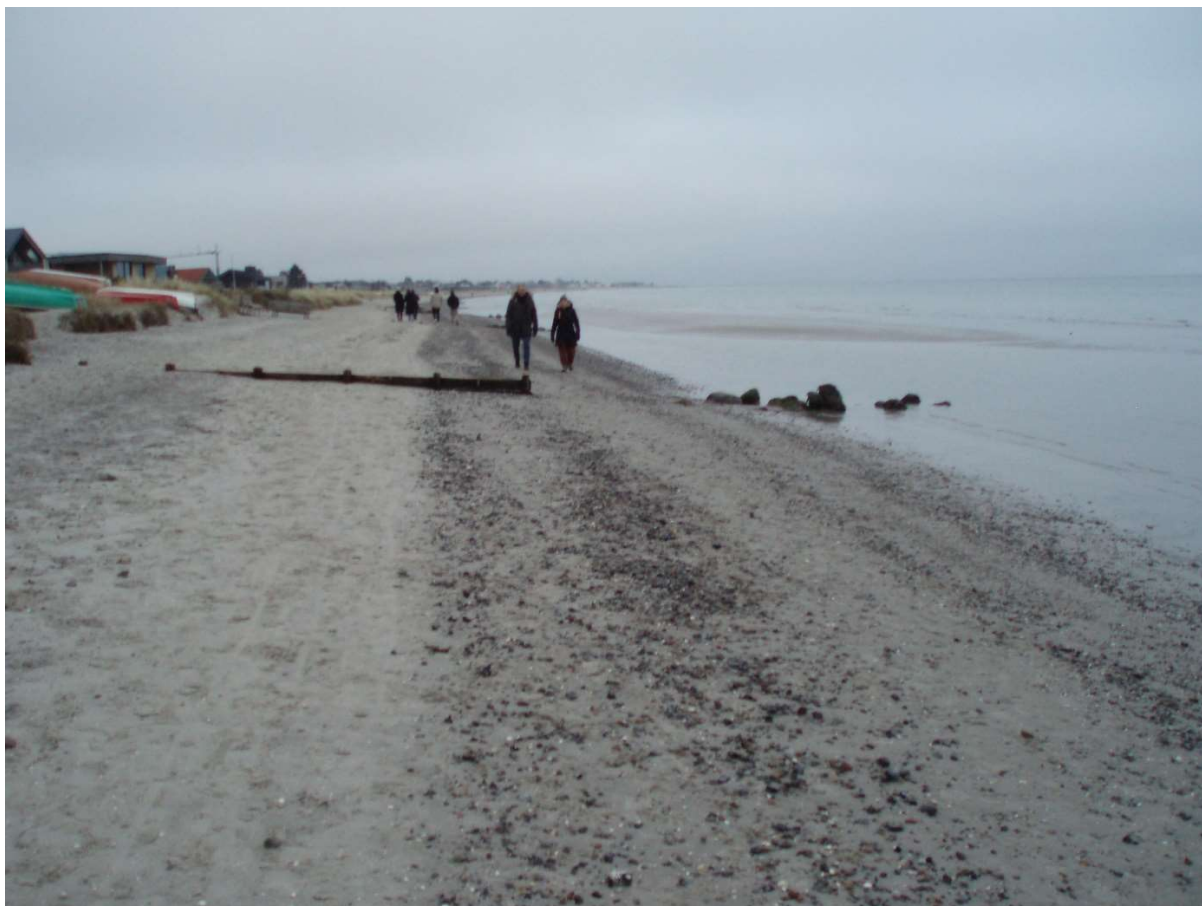
(9) Udfor L.P. Bechsvej: Vandet har skyllet sand ud og taget lidt af højden på stranden. De gamle høfder blottede. Er karakteristisk vinterprofil—sandet ligger ude sv.t. sandøer. Stranden har tidligere på sæsonen været mere Stenet, men der er allerede kommet noget sand retur og begyndt at dække.
