Digebesigtigelse/digevandring Mandag den 12/06 2023

Besigtigelsen påbegyndt klokken 19.30 og afsluttet klokken 21.30.

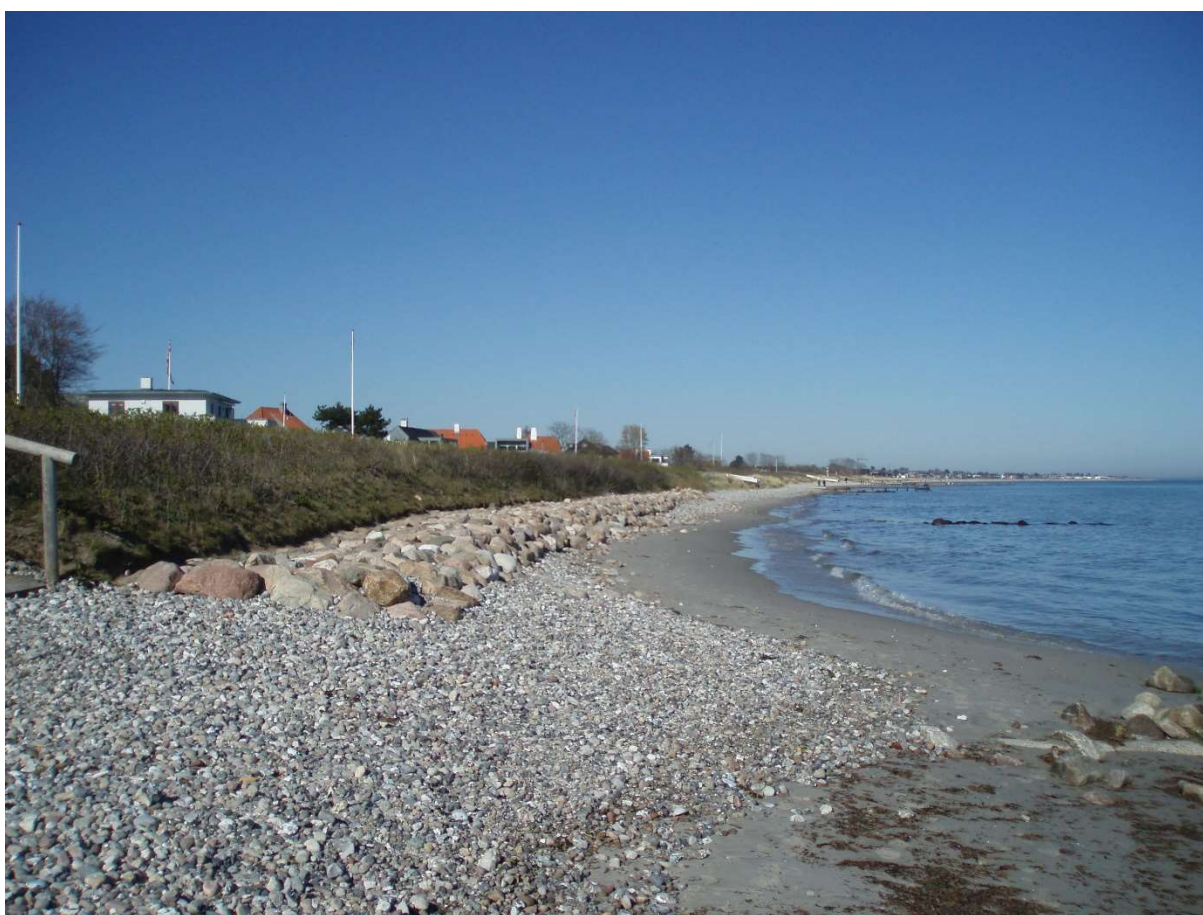
(4a) Rønnevej. Gl. billede 19/4 2022. Sammenlign med billede 4, hvor stenene er mere dækkede og røret mere dækket af sand, billede 4 med højere og bredere strand. Vandstand +2 cm DVR 90.
