Digebesigtigelse/digevandring Onsdag den 13/10 2021

Besigtigelsen påbegyndt klokken 16.00 og afsluttet klokken 18.00.

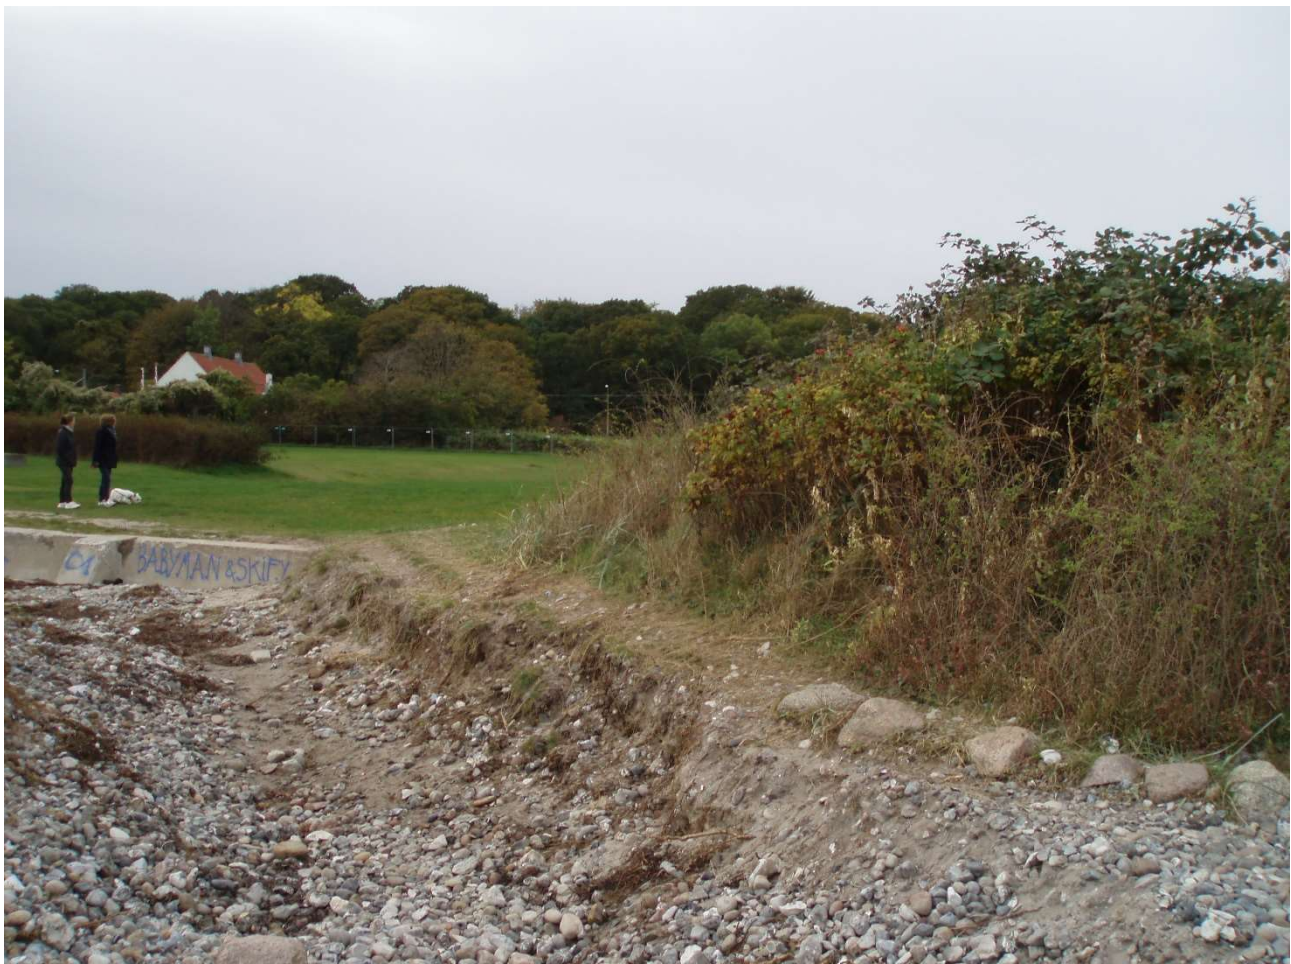
Der har været et langvarigt, næsten et døgn varende og stærkt regnvejr (ikke skybrud) den 16/9 2021. Herunder er der bortskyllet store mængder stenmateriale og sand på Hospitalsgrunden ganske nært på hjørnet mellem fløjdigt og diget langs stranden. Der er dybe render (billede 1).

Det skyldes det af Århus Vand for 1-2 år siden anlagte overløb til det store rør LU23g, der forsynes af bækken, der går ned over Psykiatrisk Hospital og munder udfor Strandvænget. Der har øjensynligt været et meget kraftigt overløb her ned over dette nyanlagte forløb.

Forholdene er ikke acceptable i forhold til hjørnet af diget, idet der ikke skal meget til, før der eroderes ind under hjørnet af diget. Vi vil tage vare på, at dette område sikres af Århus Vand gerne med fiberdug og med større sten på, så der beskyttes mod yderligere borterosion ind mod diget.

(1)Erosion digenært, med dybe render efter regnskyl via overløbet til LU23g over Hospitalsgrunden

Århus Kommune har umiddelbart lovet, at det ville blive bragt i orden formentlig af Århus Vand, som står for forløbet. Men så vidt vi kan se af billeddokumentation, er der intet gjort for at rette op på forholdene siden hændelsen.

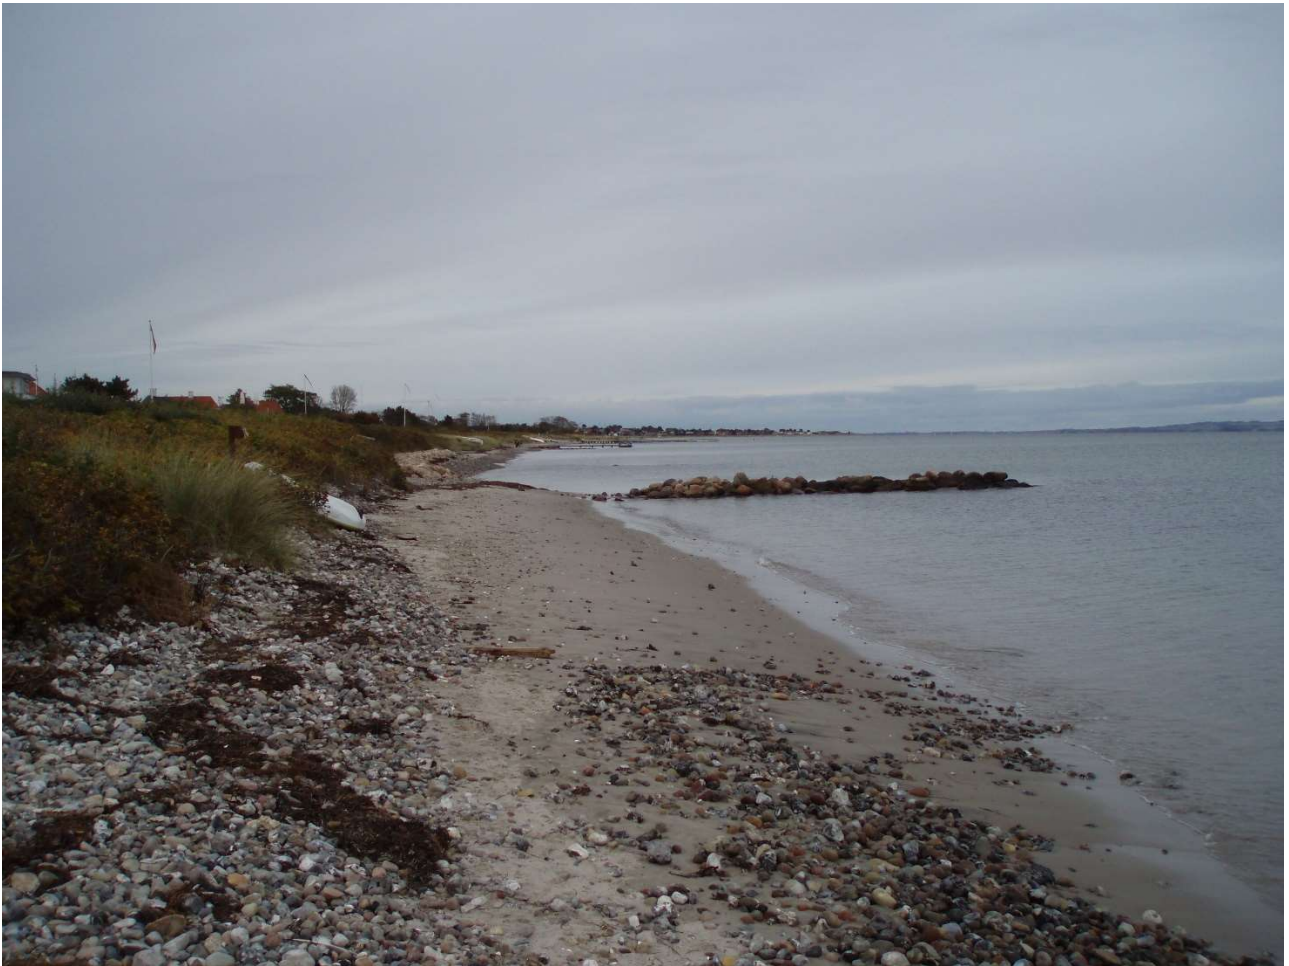
Fra Platanvej mod Rønnevej er diget som tidligere afskyllet/rømmet for græsvækst nedad, men der er ikke egentlig eroderet i leret og specielt ikke erosion i digefoden. Diget er i intakt stand som tidligere. Der er kommet pænt med sand ind på stranden, specielt på vestsiden af stenkastningen ved rørdløbet ved Rønnevej. Stenkastningen, der er ret massiv, giver som også tidligere anledning til erosion på stranden mod øst, udad efter stenkastningen. (billede 2)

(2) Mellem Platanvej og Rønnevej en del sand på vestlige side af stenkastningen

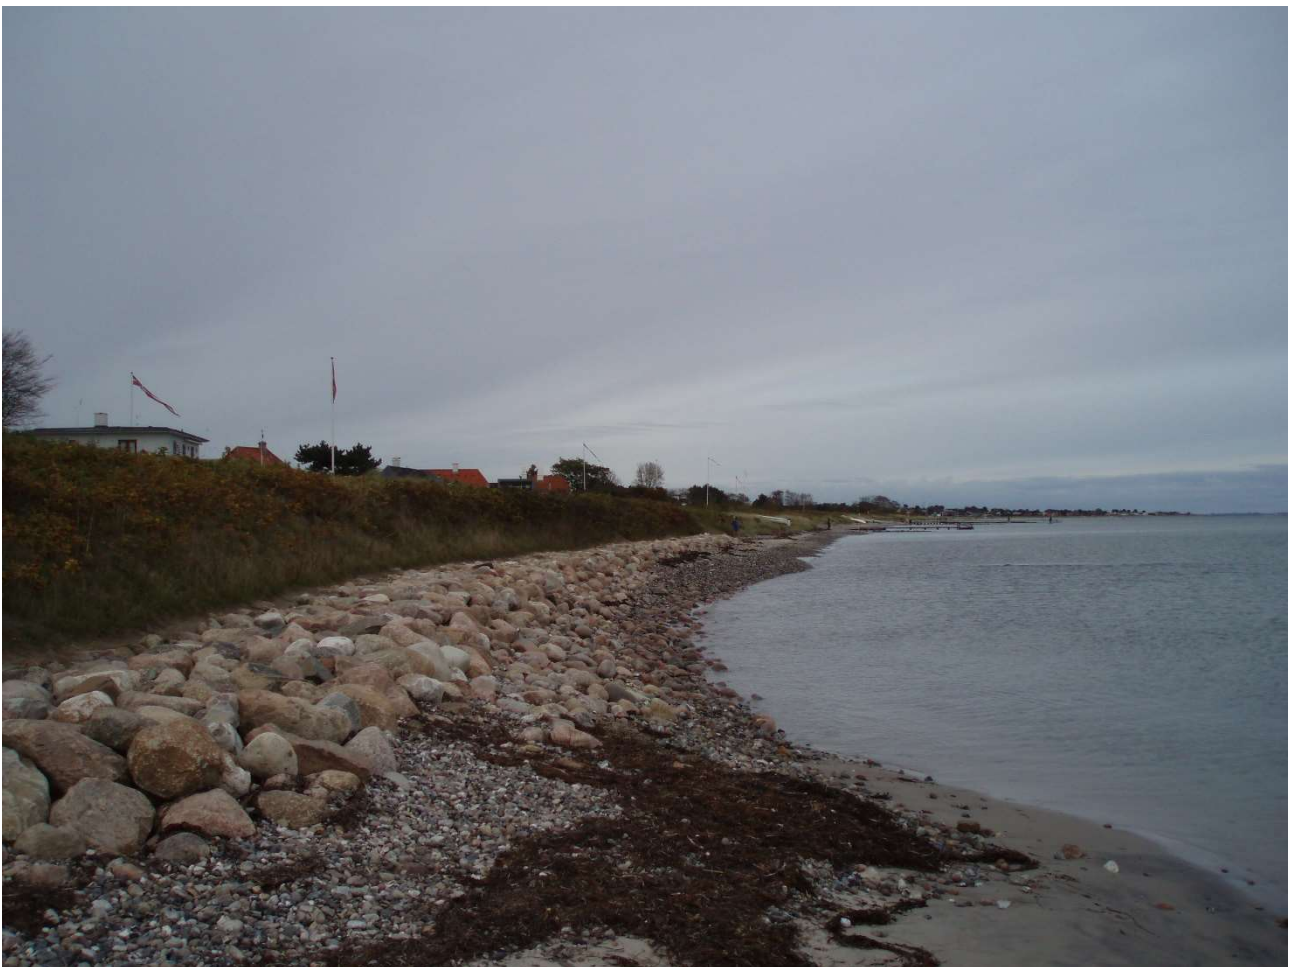
Ved Rønnevej og Lindevangsvej er den for knapt et år siden foretagne sikring af diget intakt. Stenkastningen generer i nogen grad passagen selv d.d. ved omkring +20 cm DVR 90. Det er begrundet i den meget fremskudte placering af digerne i området fra gammel tid (de burde være placeret tilbagetrukket!). Men det er også accentueret af den velkendte erosion østligt for den meget store stenkastning ved Rønnevejs rørdløb. Der ses også nogen erosion østligt for den af vandspejlet skjulte men netop anelige mindre stenkastning udfor Lindevangsvej. (billede 3)

(3) Den anlagte digefodsbeskyttelse ved Rønnevej/Lindevangsvej –læsideerosion!

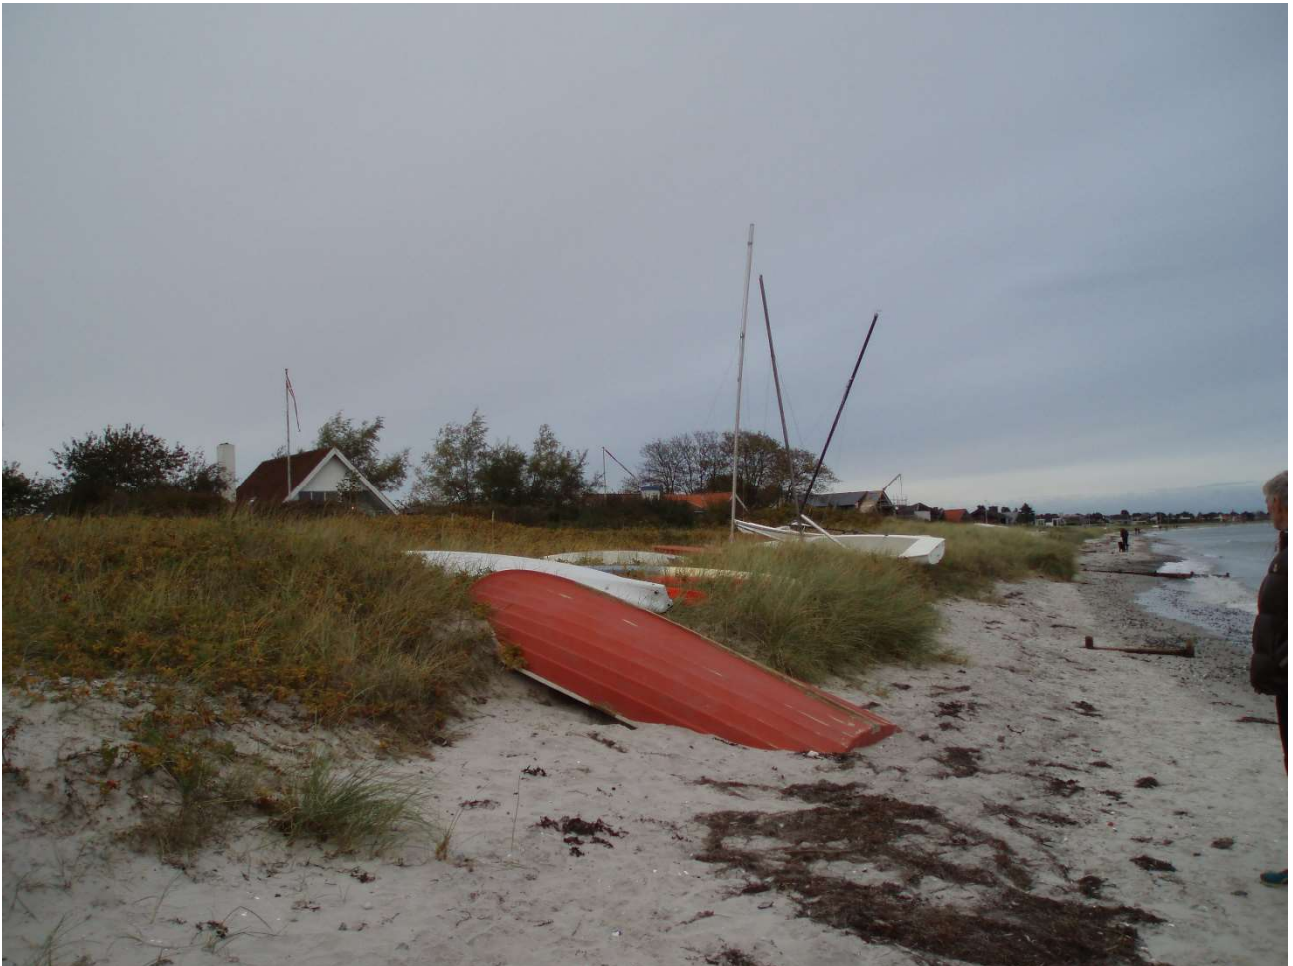
Ved Themsvej og L.P. Becksvej ligger der mange både henlagt på vandsiden af diget (mange tror de er oppe på diget, men de ligger på det opblæste sand foran diget!!!). Dette blev fremført på Repræsentantskabsmødet som uønsket i vinterhalvåret. De tilstedeværende digerepræsentanter fra de to veje var ikke helt enige i, at der lå mange både. Billederne (4,5 og 6) taler deres tydelige sprog.

(4) THEMSVEJ: både liggende udenfor diget på stranden!

Hvis beboerne på vejene vil være ansvarlige, m.h.t. at der ikke kommer herreløse både til søs i vinterhalvårets højvande, og hvis beboerne ønsker, at der ikke skal ske utilsigtet erosion af deres dige med risiko for gennembrud, p.g.a. både der ligger udenfor diget----**SÅ SØRGER DE FOR I VINTERHALVÅRET AT FÅ BÅDENE OP BAG DIGET.**

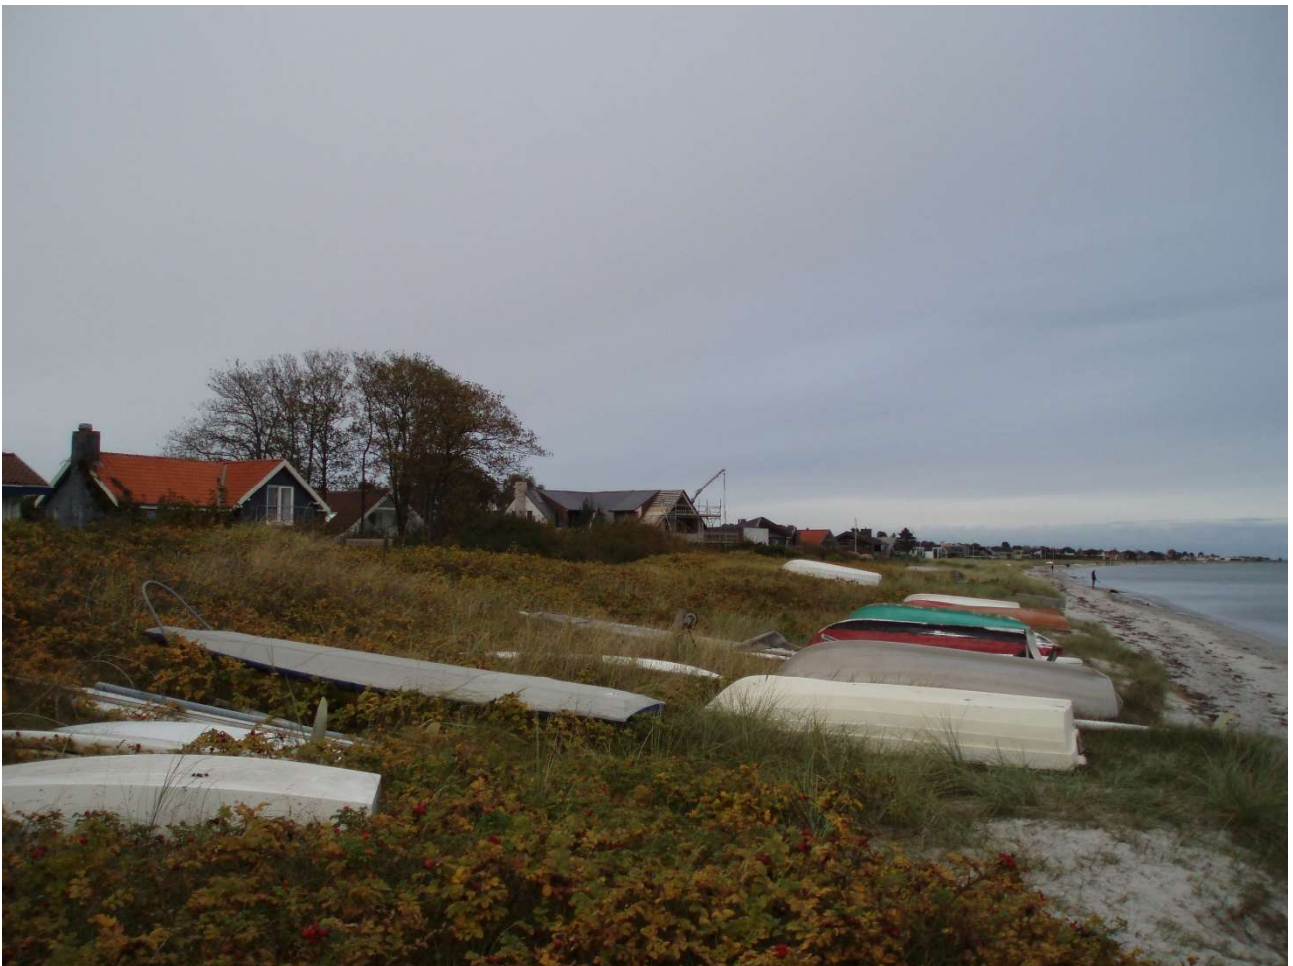
(5) L.P. BECHSVEJ: både liggende udenfor diget på stranden!

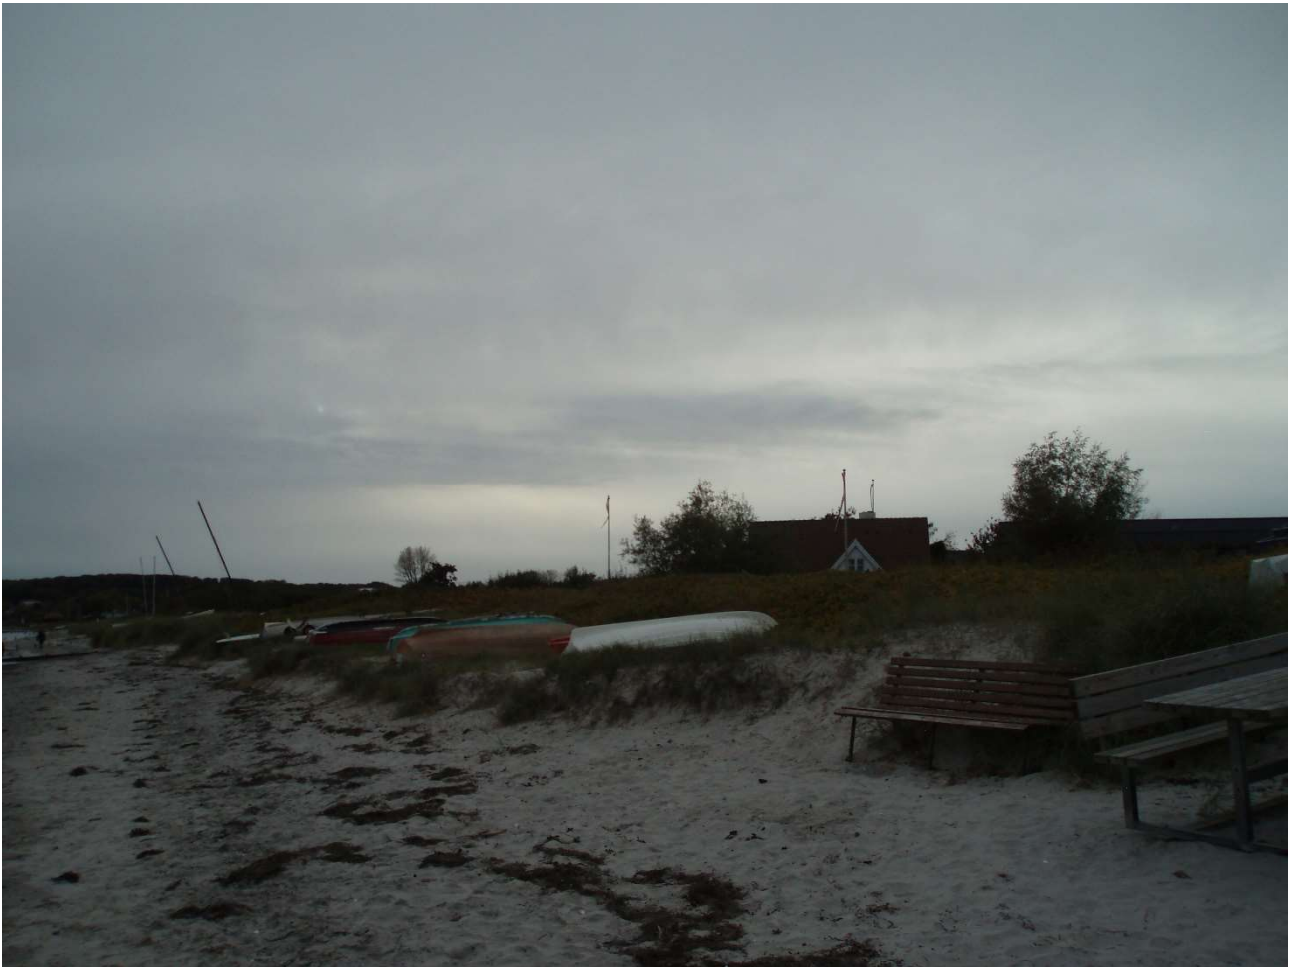
(6) L.P. BECHSVEJ: både liggende udenfor diget på stranden!
