Digebesigtigelse/digevandring Tirsdag den 19/4 2022

Turen gik inde fra Hospitalsgrunden og ud mod Åkrogen.

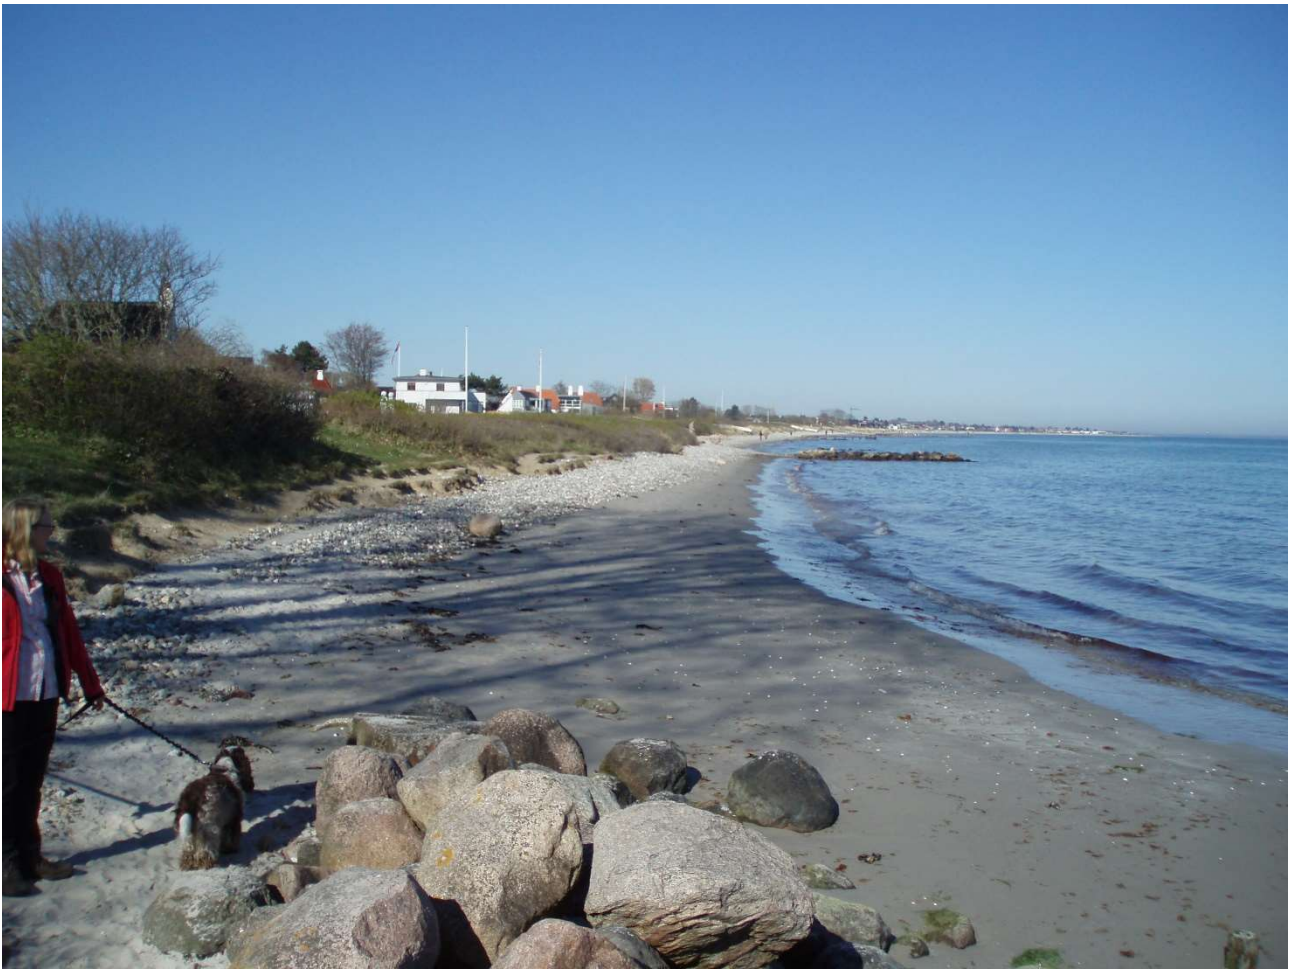
Fra Platanvej mod Rønnevej er diget som tidligere uden græsvækst nedad. Der er skyllet noget af højden af sandstranden foran så digefoden blottes, men der er ikke egentlig eroderet i leret og specielt ikke erosion ind i digefoden. Diget er intakt som tidligere. Der er ganske pænt med sand på stranden mellem Platanvej og Rønnevej, men stranden er som anført med udvaskning og lavere niveau som vinterprofil. (Billede 1 og 2)

(1) Stranden mellem Platanvej og Rønnevej. De store sten nederst i billedet ved Platanvej.

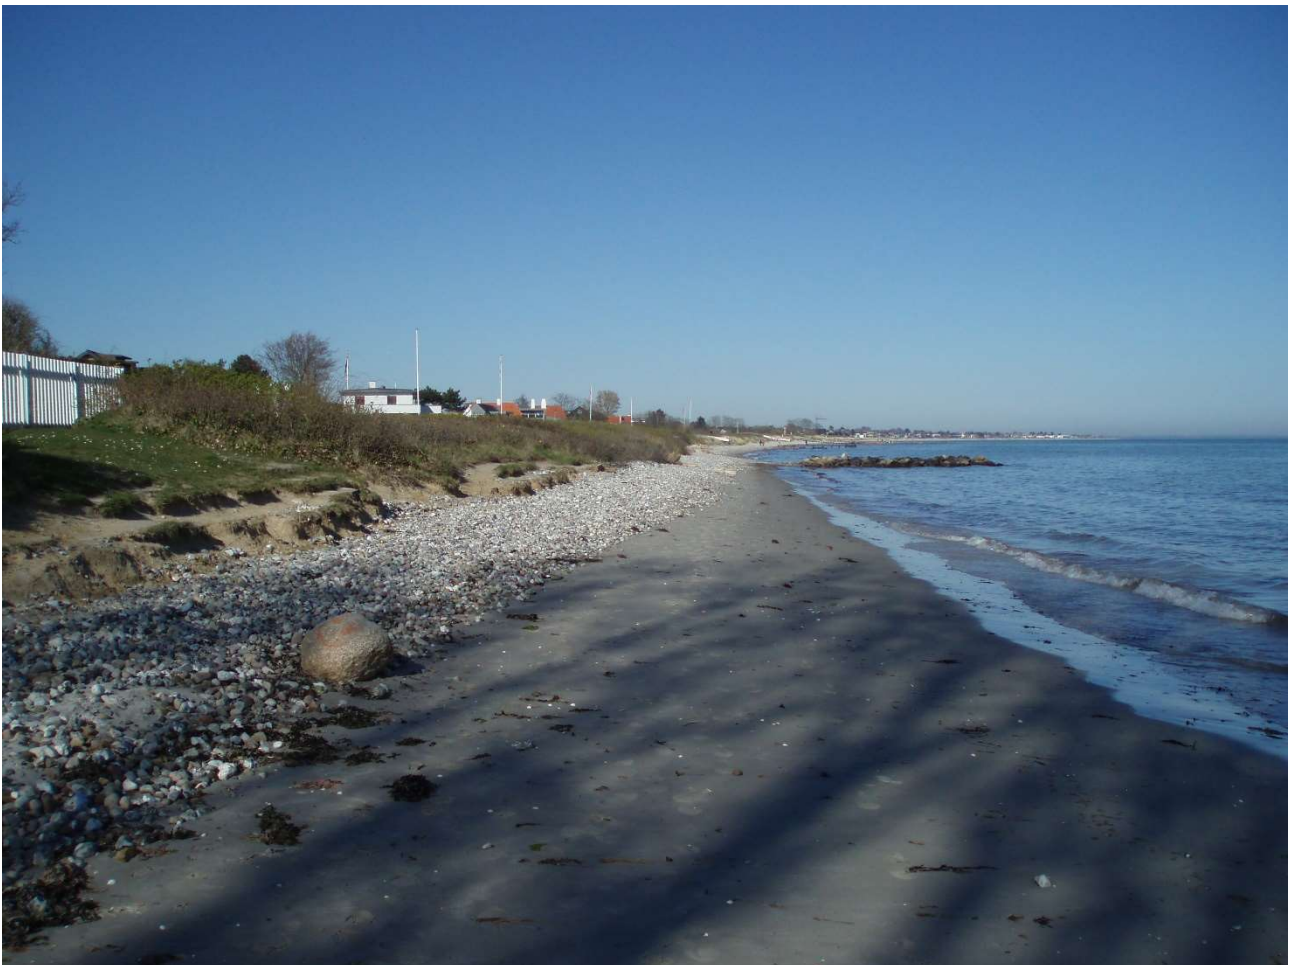
(2) Stranden mellem Platanvej og Rønnevej. Den store stenkastning ved røret ved Rønnevej i baggrunden.

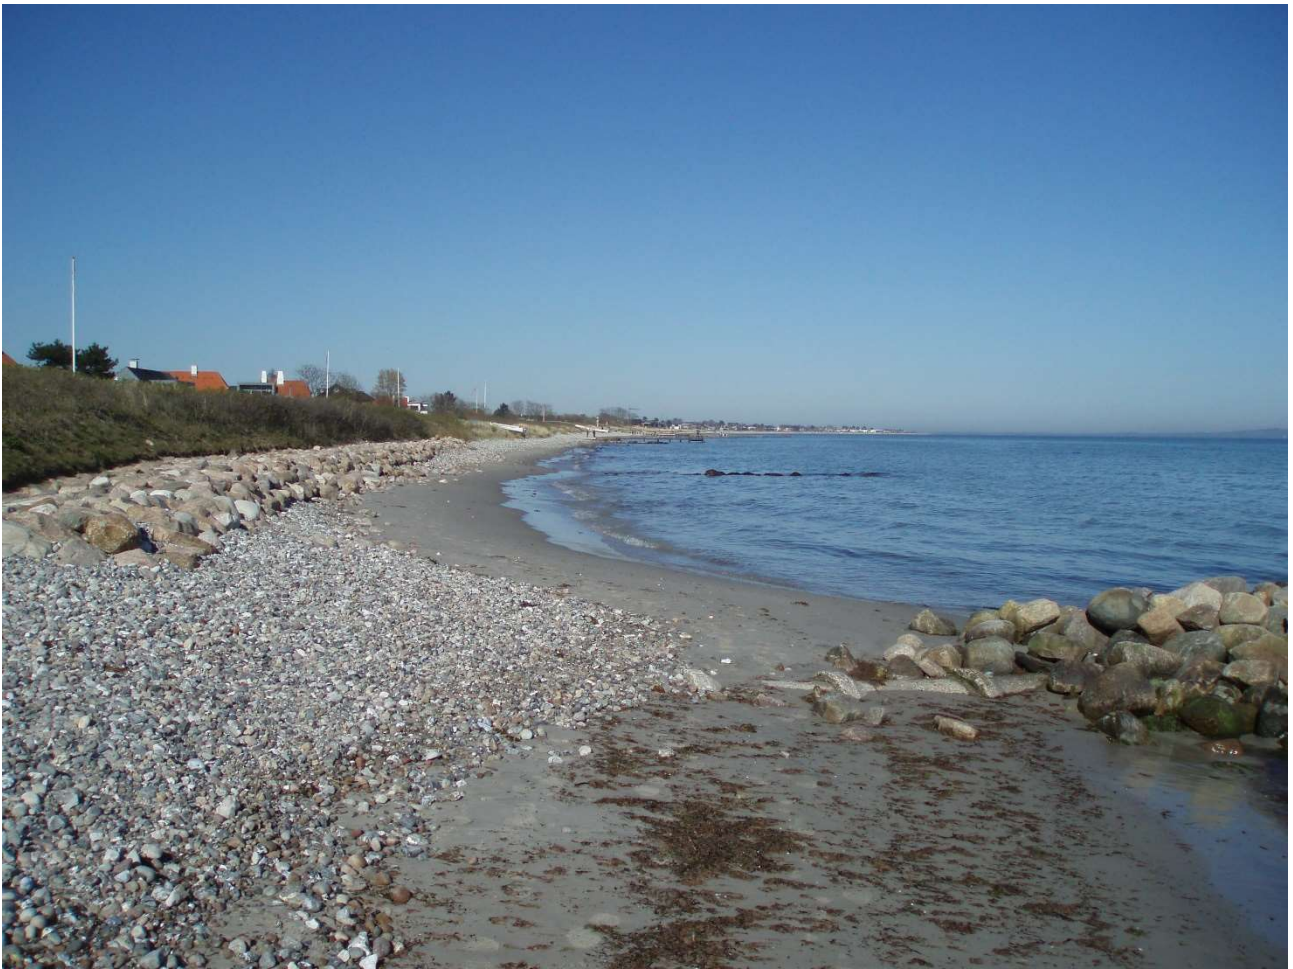
Kysten belastes noget af de store stenkastninger udfør Rønnevej og Lindevangsvej, idet de giver læsideerosion.

Der er rimeligt med sand udfør Rønnevej men stadig noget stenet udfør Lindevangsvej, betydning af læsideerosionen p.g.a. stenkastningen ved Rønnevej!?!/Lindevangsvej? (Billede 3).

(3) Stenbeskyttelsen af diget ved Rønnevej. De store stenkastninger ud i vandet medfører erosion.

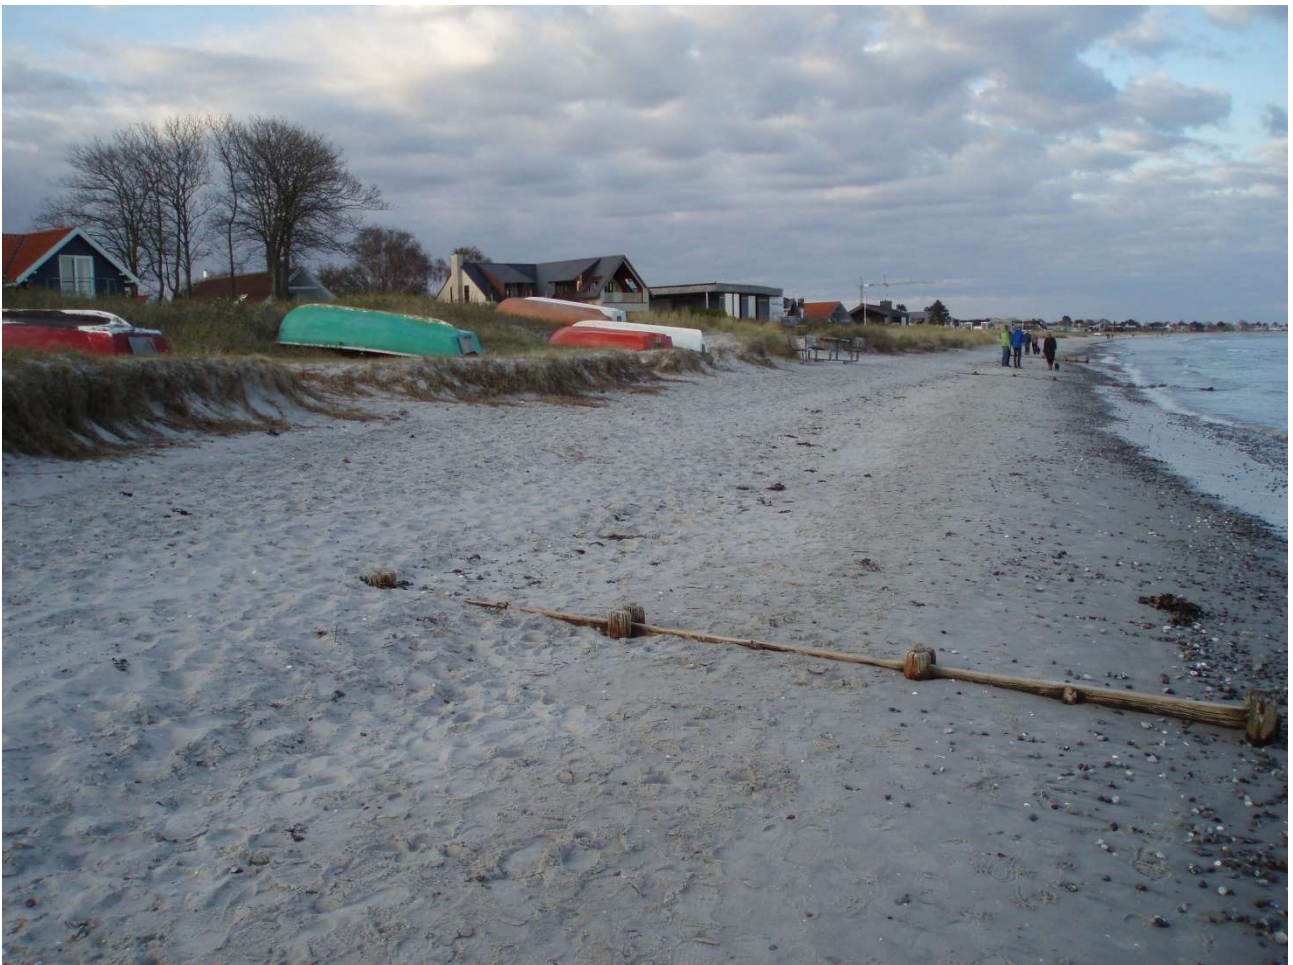
Der er udvasket lidt af højden på forstranden videre ud, indtil Caspar Møllervej. Der står en skarp kant op mod det opblæste sand langt ude på stranden i god afstand foran diget . Er som vinterprofil hvor sandet ligger lige udenfor i havet (Billede 4 og 5). Hele vejen længere ud mod Vejlbys Hage er stranden upåvirket med høj sandstrand med småklitter og diget er i orden over hele strækningen fra Bellevue til Vejlbys Hage.

(4) Der er taget lidt af højden på forstranden, de gamle høfder er blottet, skarp kant opad på stranden

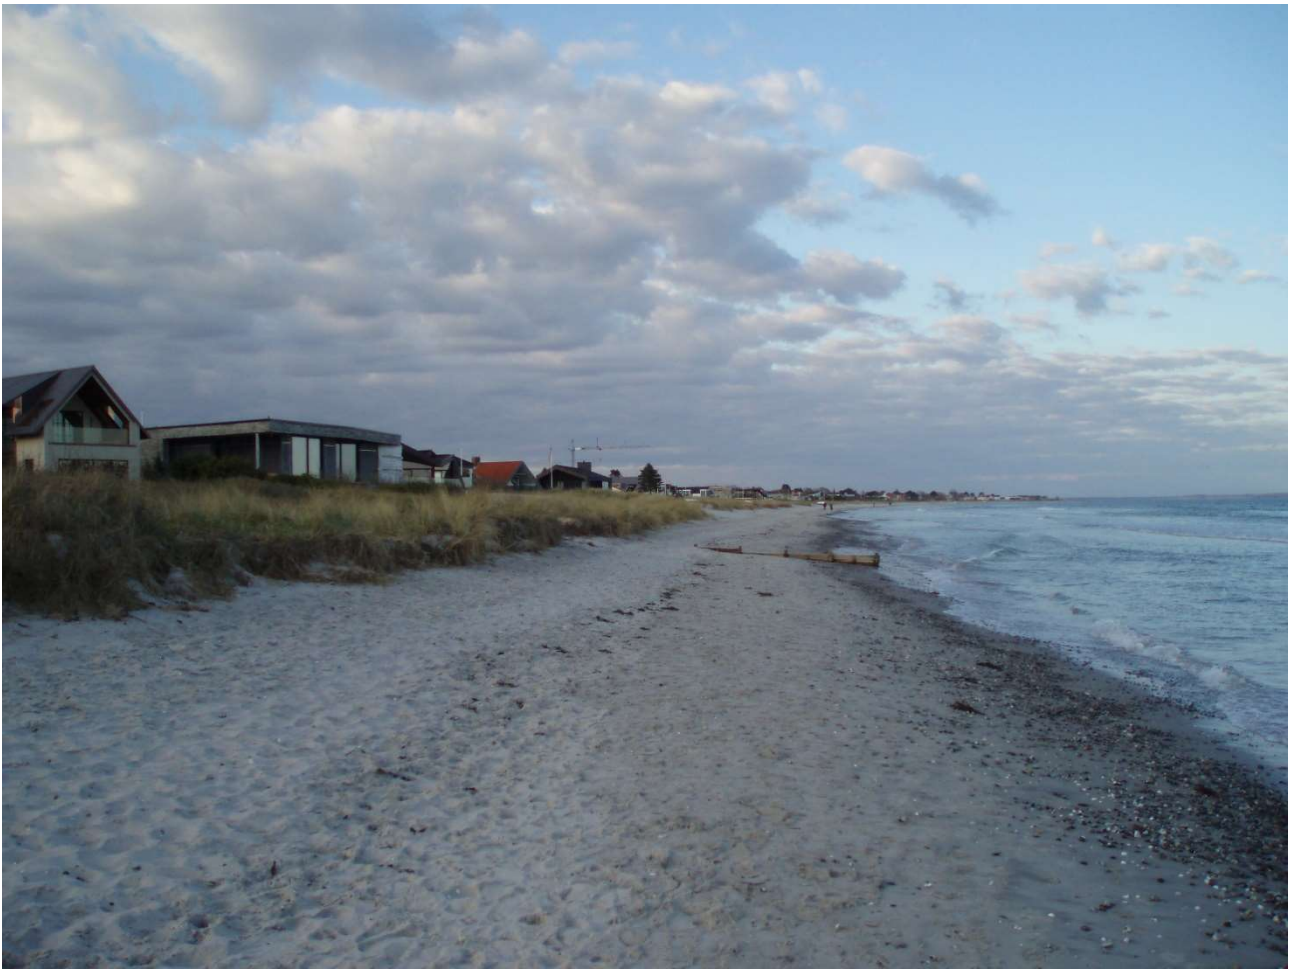
(5) Skarp kant opad indtil godt og vel Caspar Møllersvej aftagende udad. Sandet ligger lige udenfor.
