Digebesigtigelse/digevandring Mandag den 06/02 2023

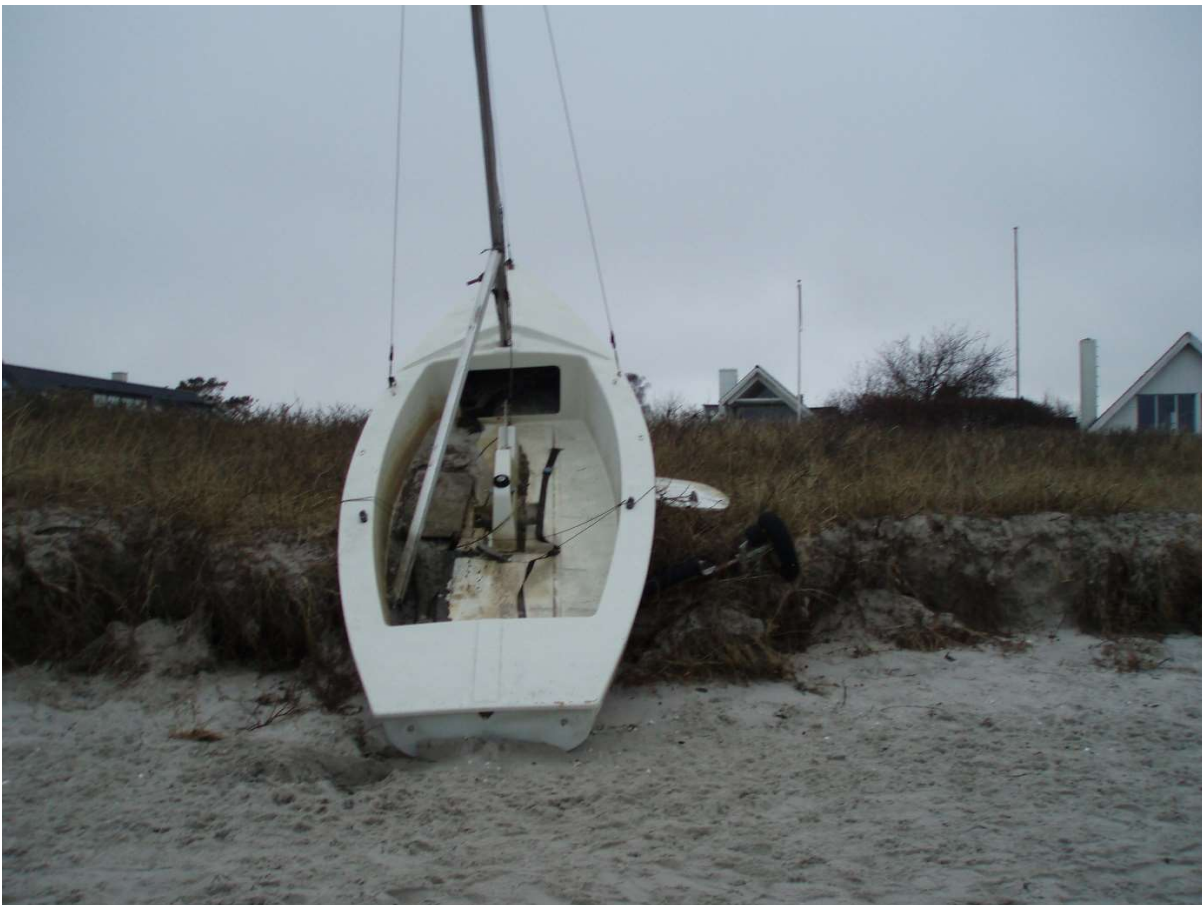
(8) Themsvej, vandet tog højden af stranden. Båden må ikke ligge der!!—giver erosion på diget og sejler væk!!
