Digebesigtigelse/digevandring Mandag den 10/6 2024

Besigtigelsen påbegyndt klokken 15.45 og afsluttet klokken 18.15.

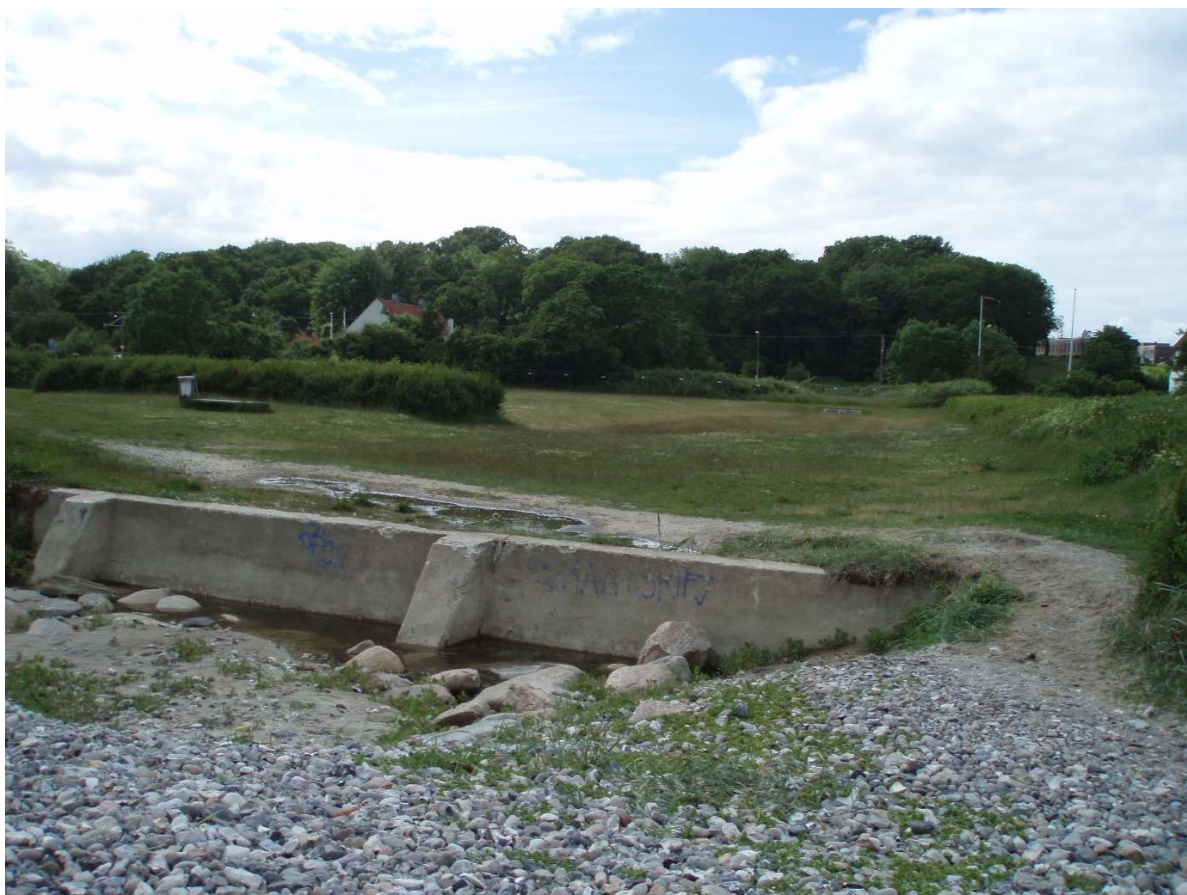
(1) Overløbet af LU 23g, problemet er stadig ikke løst!

Udløbet ved Strandparken af overløbet fra LU23g er ganske ustabil, og følgerne med erosion fra oktober 2023 er ikke udbedret (Bill. 1), ligesom der ikke er taget hånd om fremtidig afhjælpning af problematikken. Det er ikke en holdbar situation med de foreliggende forhold. Line Broen, Aarhus Kommune og Aarhus Vand skal rykkes mhp. løsning af problemet. Som tidligere anført er det væsentligt, at en løsning indtænkes og kan fungere stabilt med vor forventelige fremtidige kystsikring og Aarhus Kommunes tiltag for Kysten ved Strandparken. Også Rådmand Nicolaj Bang er tidligere tilskrevet om dette i forbindelse med en reminder til ham fra et møde, som Digelaget har holdt med ham ultimo april 2023. Vi har forgæves afventet svar. Hvis ikke vi på anden måde (Formodningsprojektet) får et svar på løsning , må der rykkes på ny. Kommunen/Aarhus Vand er uomtvisteligt dem, der har ansvaret.

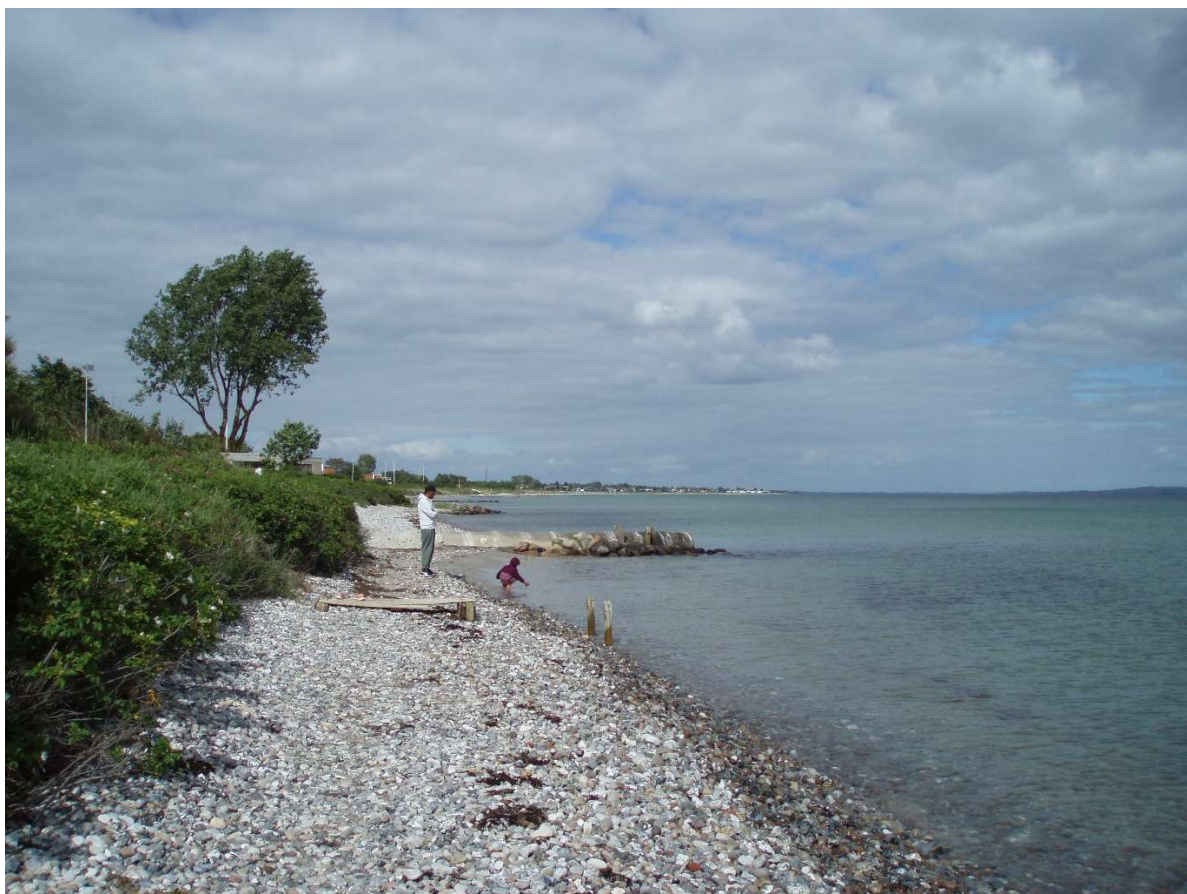
(2) Erosion ved LU 23g.

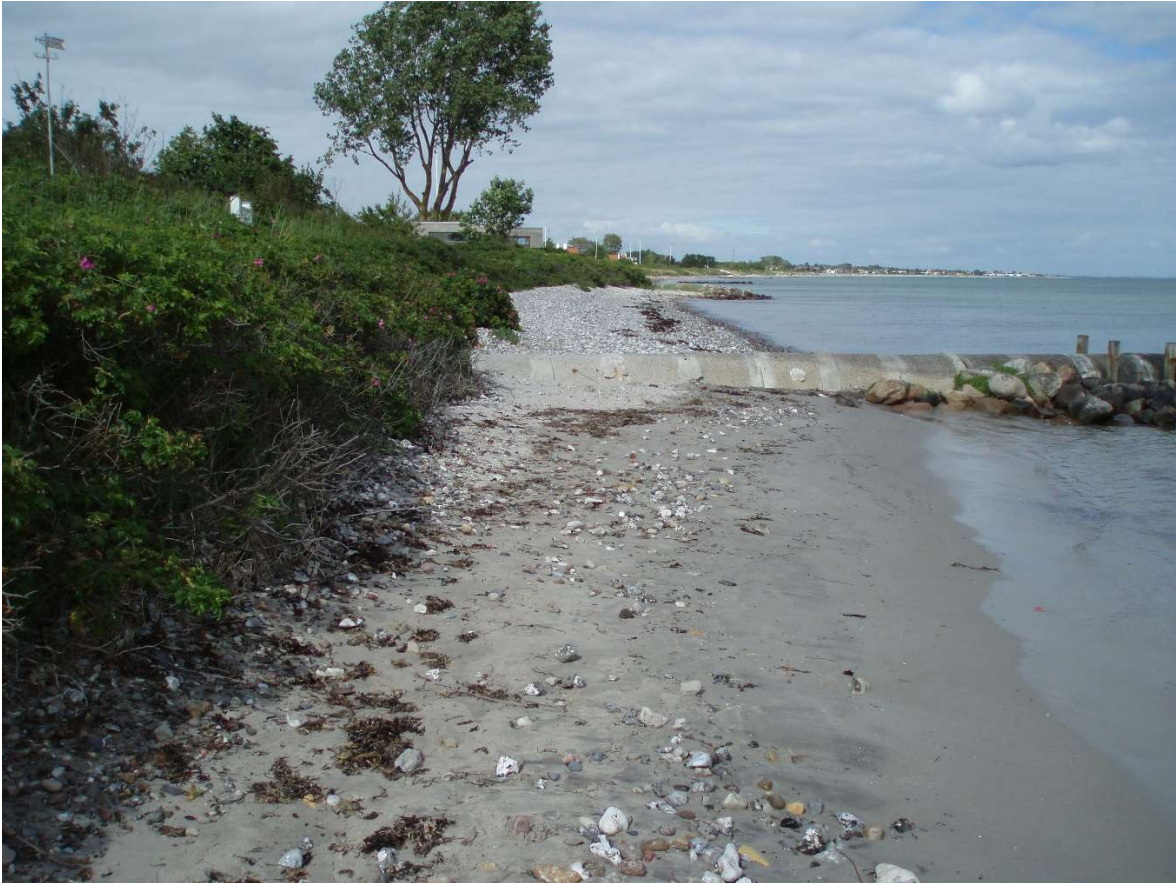
(3) Erosion ved LU 23g , digefoden påvirkes og kan let eroderes.

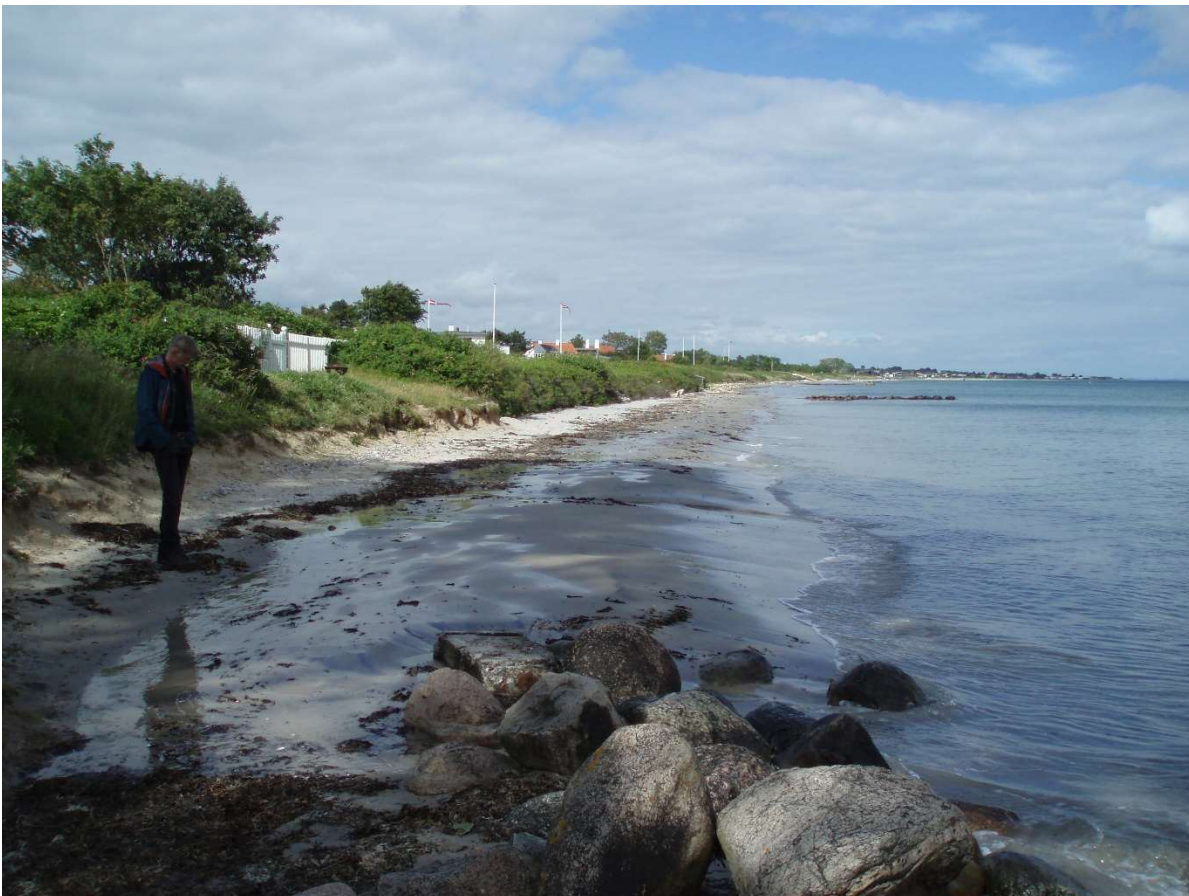
(4) Pæn høj strand (vandstand + 40 cm) og eroderet dige ved Platanvej.

Fra Platanvej og hen til den anlagte digefodssikring på Rønnevej (Bill. 4) er diget eroderet ret kraftigt. Det går ind i og ½ meter op i lerdiget. Bevoksningen med hybenroser hænger nogen steder udover kanten. Der er igangsat plan om udbedring og forstærkning af digefoden. Der er kommet ret godt med sand retur på forstranden, den er pænt høj (svarende til dagens 45 cm over dgl. 0), og der er endnu meget sand liggende lige udenfor i vandet. Det kunne se ud til at have god effekt og sammenhæng med den hvert år foretagne sandfodring.

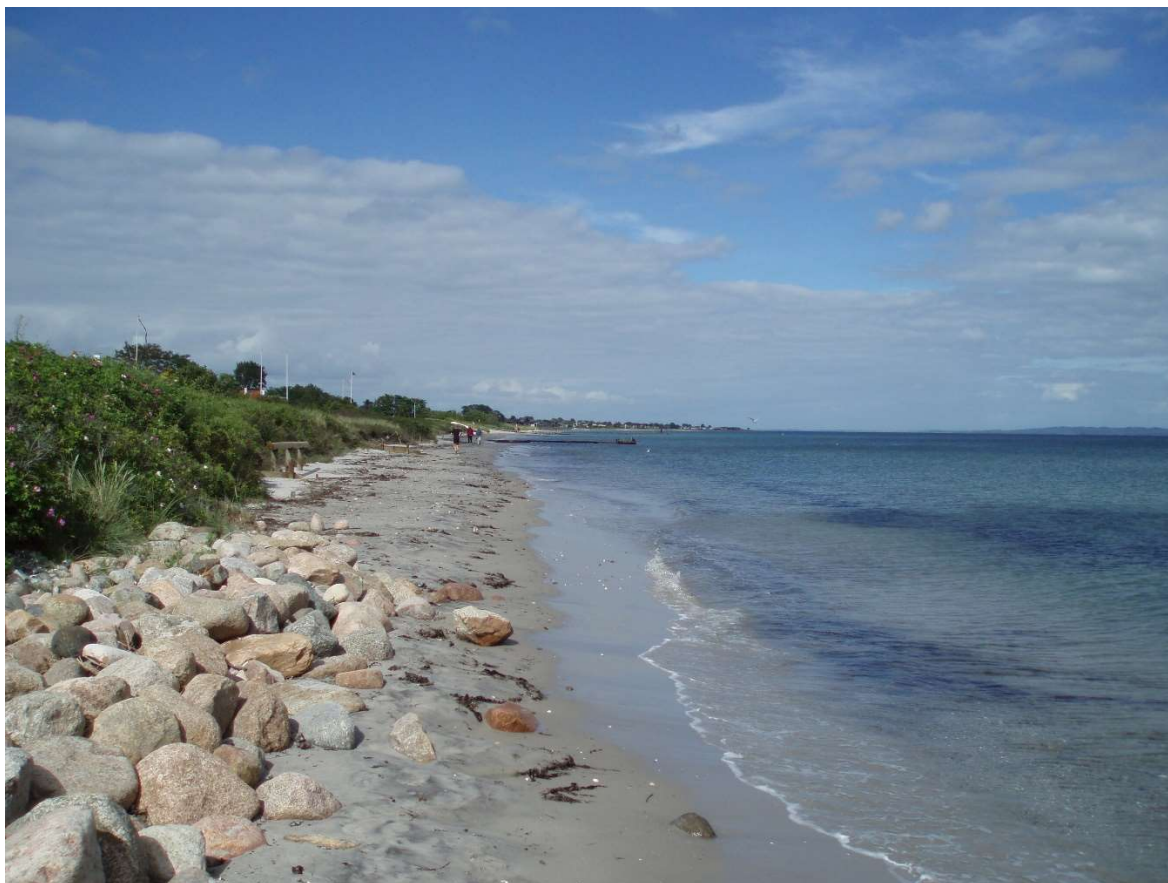
(5) Rønnevejs og Lindevangsvejs digefodsbeskyttelse, omplacerede sten på stranden skal bringes på plads!

Strækningen udfor Rønnevej og den sydvestlige halvdel udfor Lindevangsvej ser ud til at have modstået havets bølgepåvirkning godt med den her anlagte stenbeskyttelse af digefoden. Der er lettere omplacering af det mindre stenmateriale (Bill. 5), som skal bringes på plads, men diget er ellers ganske upåvirket. Stranden er også her pænt høj.

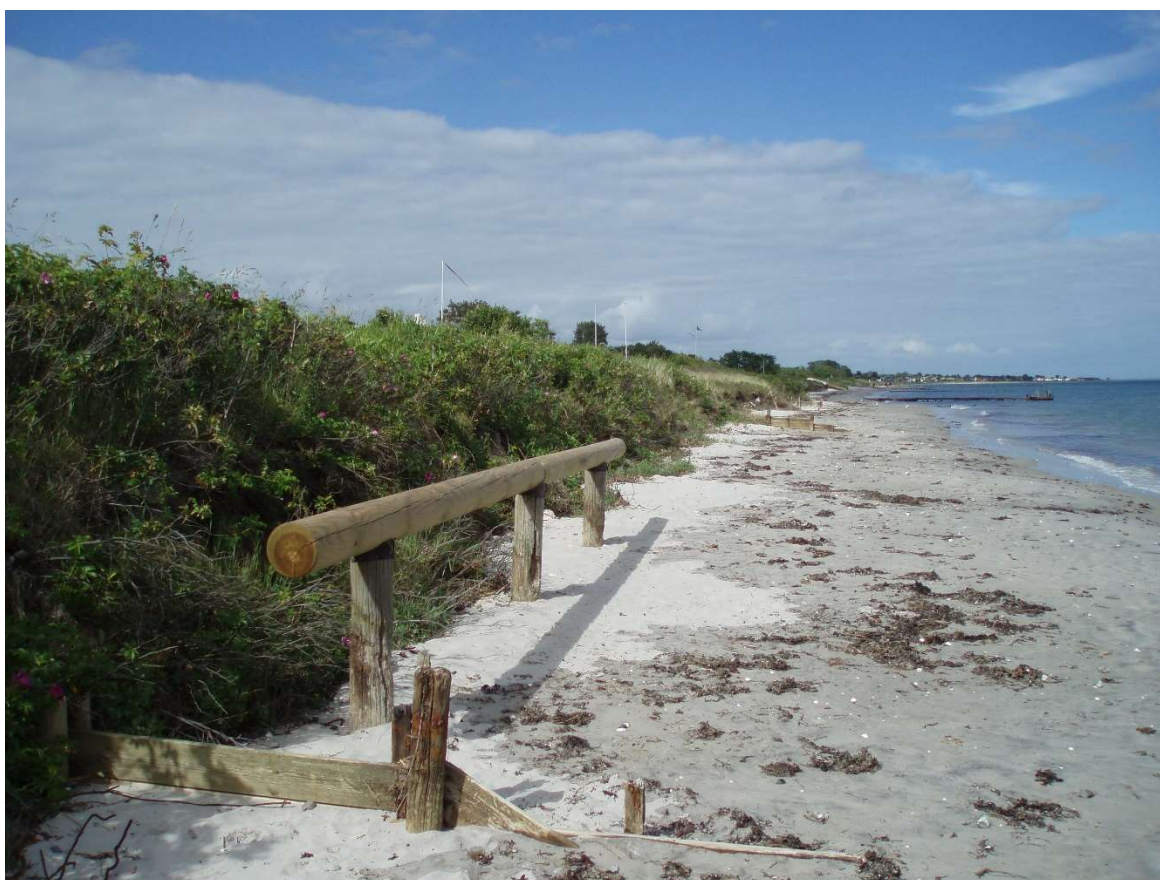
6) Lindevangsvej med let erosion af digefoden. Der er taget knapt $\frac{1}{2}$ meter af højden på stranden, se på pælene!
Installationen med pælene er ikke god i vinterhalvåret, de kan fremme erosion.

Der er en installation med anbragte pæle lige foran diget, denne er ikke god for diget, idet den medfører erosion og svækkelse af området (Bill. 6). Den bør fjernes eller minimum ikke være der i vinterhalvåret.

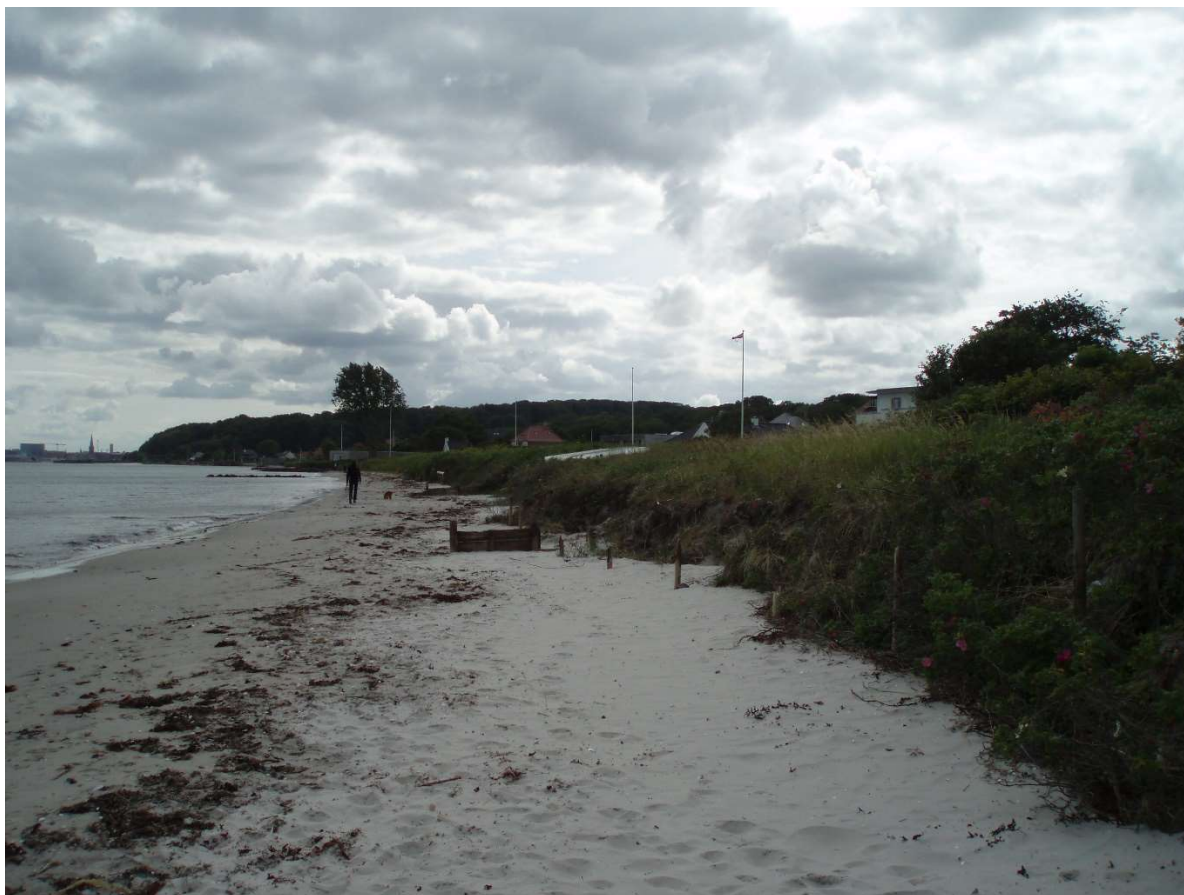
(7) Hyldevej , der er taget meget sandstrand og "klit" foran diget, knapt ½ meter i højden, er ret tæt på digefoden.

Specielt ved Hyldevej og i mindre grad ved Ahornvej, Birkevej/Elmevej er sandet foran diget skyllet væk med en ret skarp kant som med det lidt sene tidspunkt for inspektionen allerede er overvokset af den på stedet værende bevoksning. Den er ret klods på diget ved Hyldevej og også tættere på ved Ahornvej, Birkevej/Elmevej. Dele af overgangene, der ligger udenfor diget, er beskadiget. Lerdiget er ikke eroderet disse steder (Bill. 7). Hyldevej, Birkevej og Elmevej har på Repræsentantskabsmødet i marts md. 2024 udtrykt eget ønske om hvis muligt at etablere stenbeskyttelse af digefoden som ved Rønnevej, og der er igangsat ansøgning om projektplan/tilladelse for dette (Ahornvej også med).

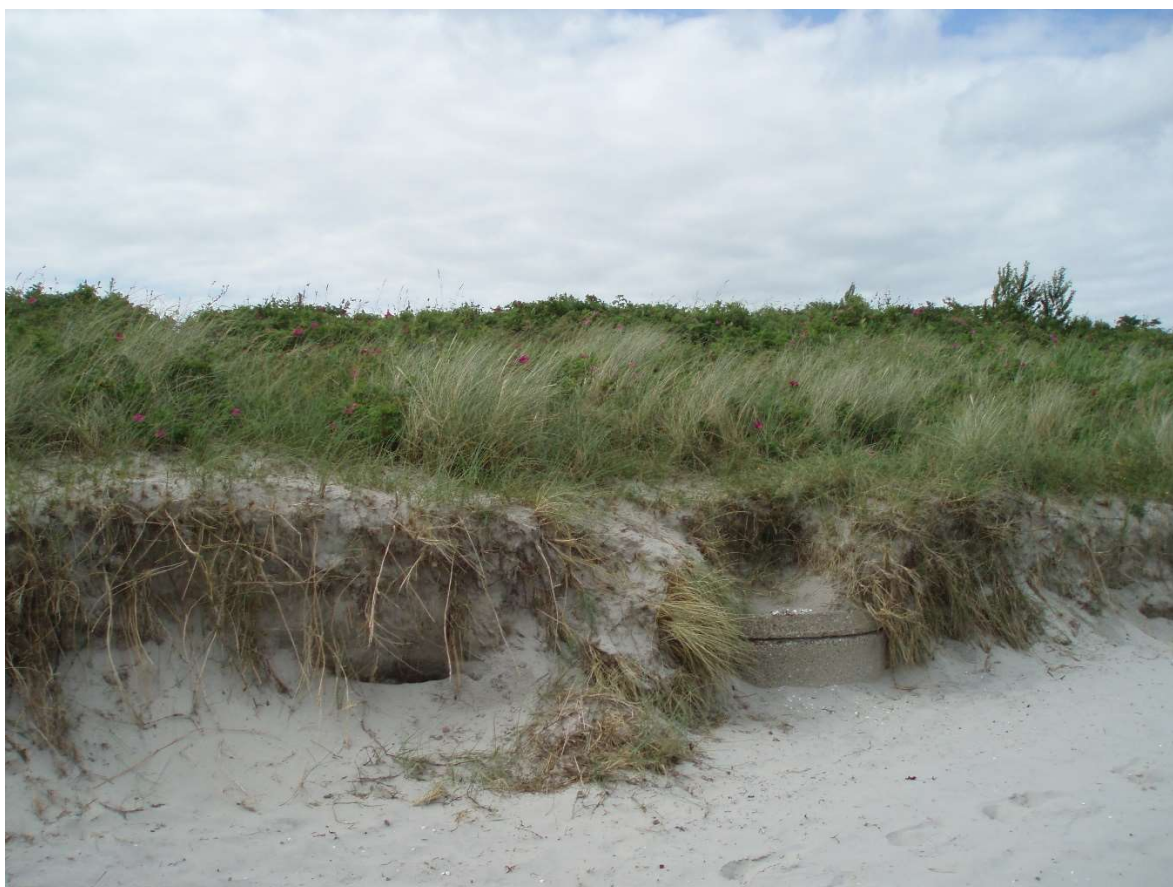
(8) Bellevue kloakdæksel på udløb vasket fri ned til niveau svarende til for flere år siden. En del sand påny retur.

Videre udad fra Bellevue og til Caspar Møllersvej/Jacob Adelborgs Alle er der også her taget en del af stranden i højden, og der står stadig en skarp kant, der visse steder er ret høj. Det er samme lave niveau for stranden, der også har foreligget for mange år siden, hvad ses på kloakdækslet ved Bellevue (Bill. 8), der er vasket frit, og på et ophalerspil ved Caspar Møllers Vej (Bill. 9), der også er fritlagt. Der er dog overalt langs stranden allerede fyldt noget op med sand igen (Bill. 10), dels returneret en del sand til stranden igen fra vinterprofilen og også en del opblæst fra området.

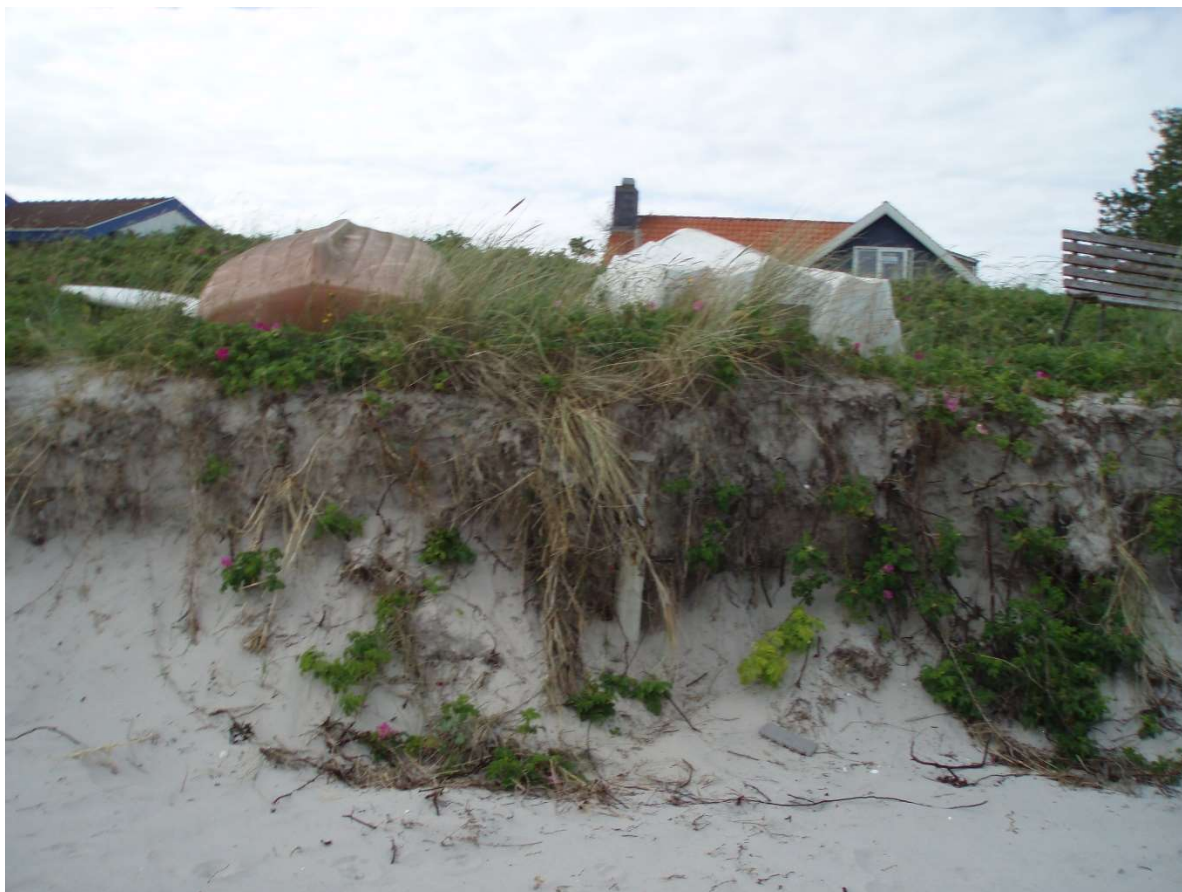
(9) Casper Møllersvej. Tidligere opsat ophalerspil vasket fri ned til år gammelt niveau af stranden. Meget sand retur.

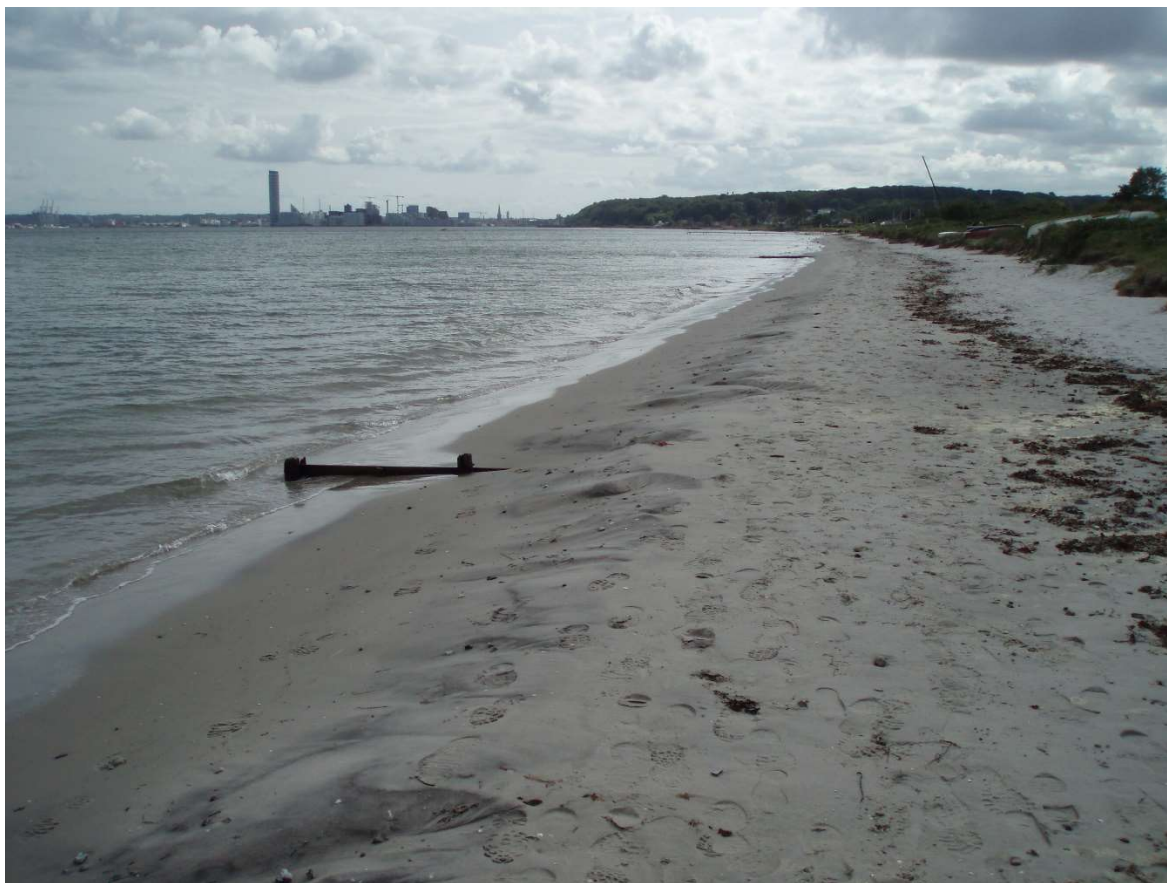
(10) Fra Jacob Adelborgs Alle mod Casper Møllersvej. Allerede meget sand retur, på stranden og blæst mod tidl. kant

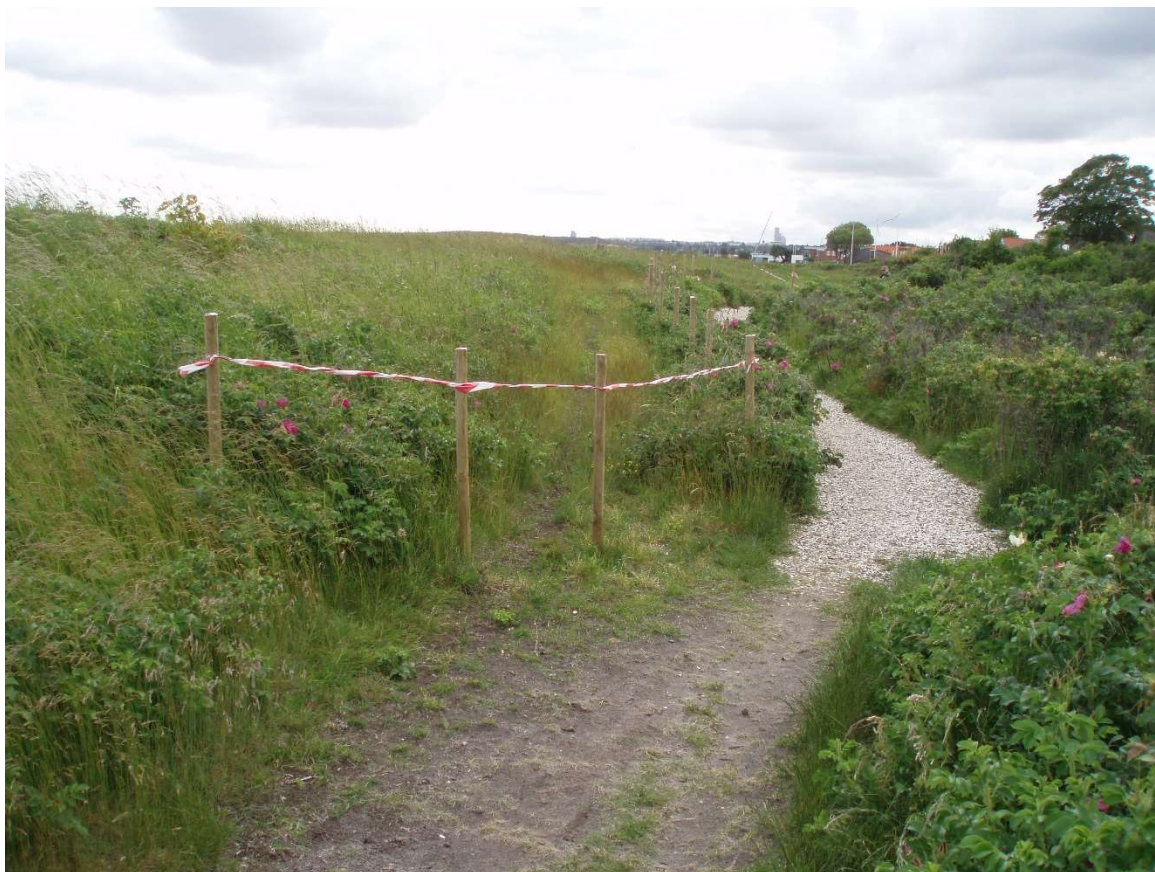
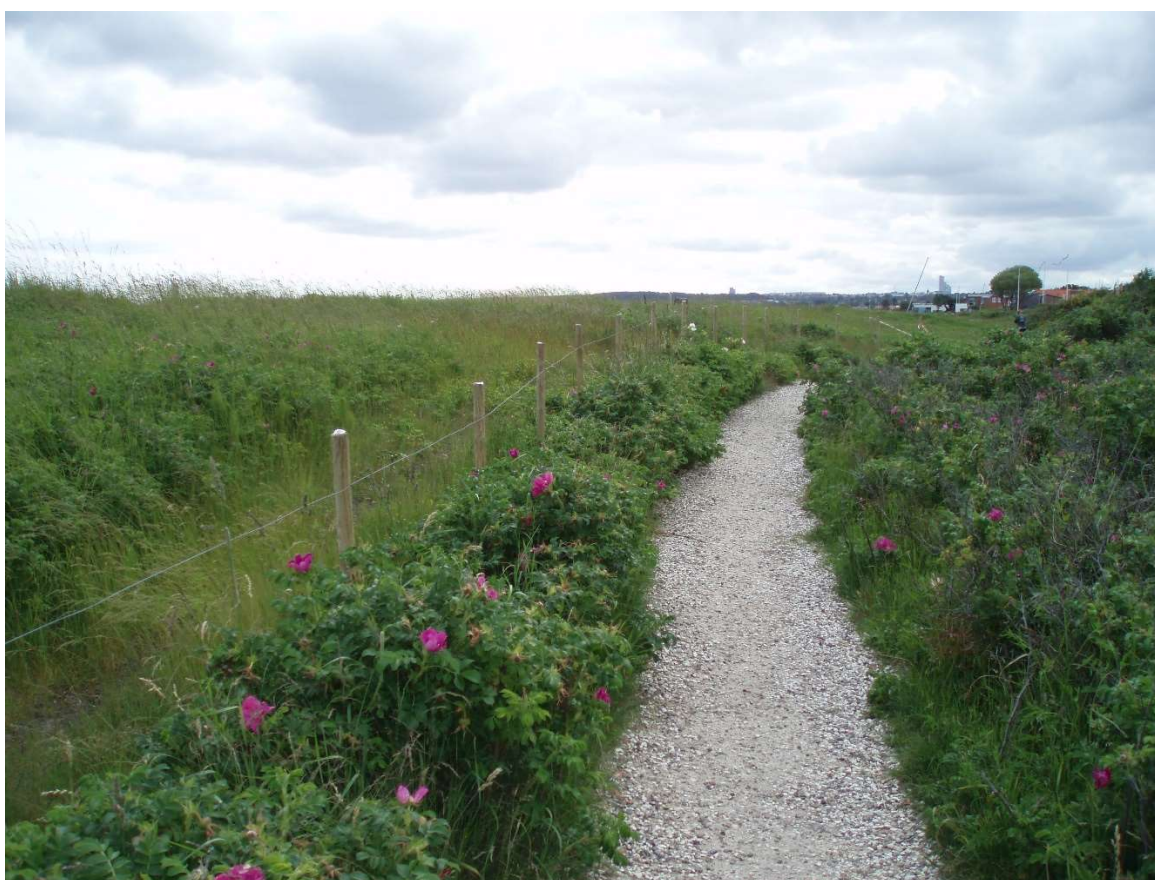
(11) Glentevej ? Ulovlig "omlagt" og hegnet trampesti på strandengen bag diget.

(12) Glentevej ? Ulovlig "omlagt" og hegnet trampesti på strandengen bag diget.

Der er mellem Glentevej og Lærkevej bag diget men på strandensarealet nogen, der har foretaget omlægning af "trampestien" på langs bag diget. Forløbet er flyttet og også niveauet er omlagt og med grusbælgning og med foretagen trådhegnsafspærring (Bill. 11 og 12). Alt i alt er det en ulovlig ændring i dette område, den er i strid med strandbeskyttelsen. Områdets beboere må gøres opmærksomme på dette.
