## Digebesigtigelse/digevandring Søndag den 13/10 2024

Besigtigelsen påbegyndt klokken 14.00 og afsluttet klokken 16.40.

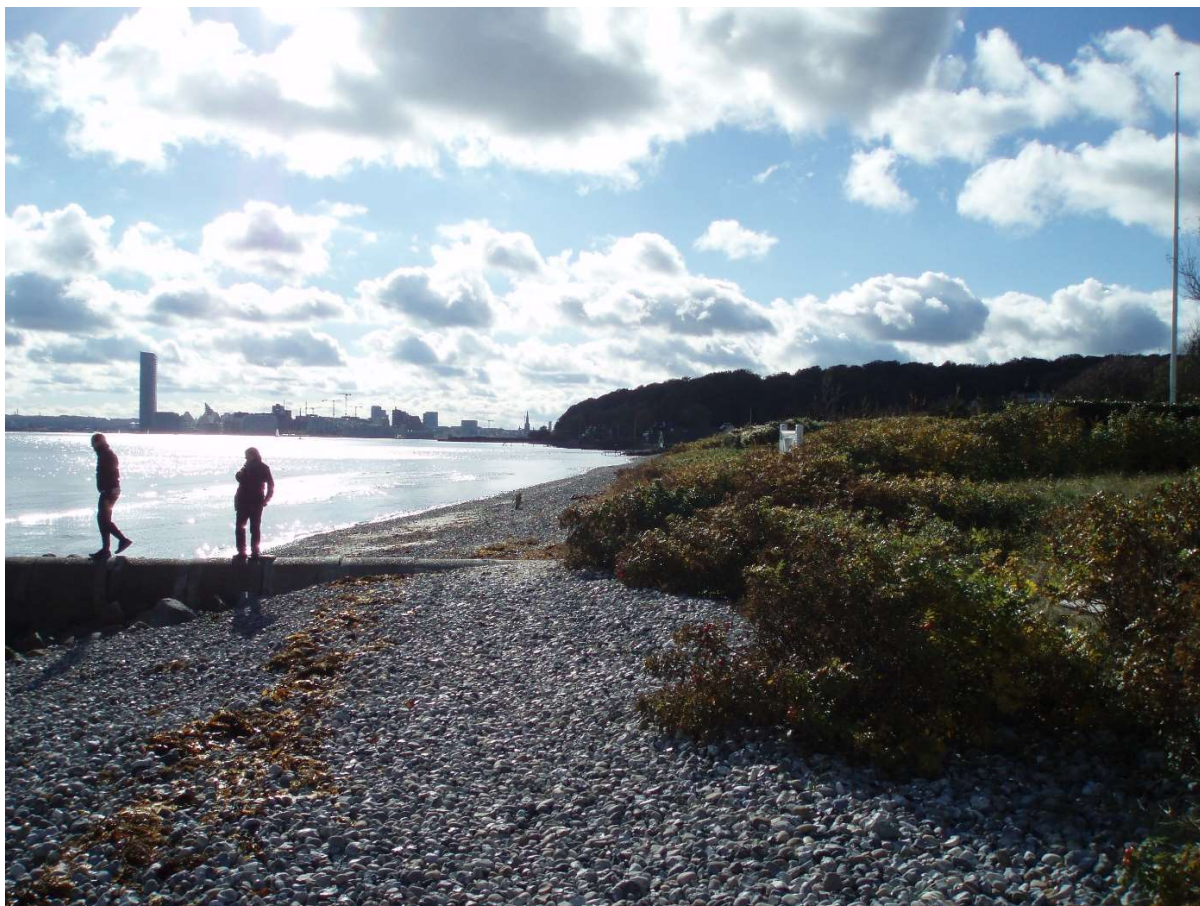
(1) Lidt uvanligt vedvarende følger af erosion sydvest! for LU 23g efter stærk og langvarig østenvind.

Udfør Strandvænget til Platanvej er stranden stenet som tidligere og med en nogenlunde jævn fordeling af stenmaterialet igen. Området er stadig nedad på stranden med præg lidt uvanligt af erosion på sydvest siden af det store rørudløb LU23g (billede 1). Trods dette er digefoden sydvest for røret som tidligere har været blottet nu igen dækket naturligt af strandens materiale (billede 2). Dette område sydvest for rørudløbet op mod diget er med de foreliggende forhold i stor risiko for gentagen og yderligere erosion, der kan skade digefoden og true diget. Erosionsrisikoen er begrundet i den installation rørudløbet LU23g udgør. **Det er Kommunens/Aarhus Vands ansvar at sikre** mod skaderne med erosion, som dette medfører. Der har stadig ikke været noget respons fra nogen af disse 2 parter. **Der skal rykkes for dette.**

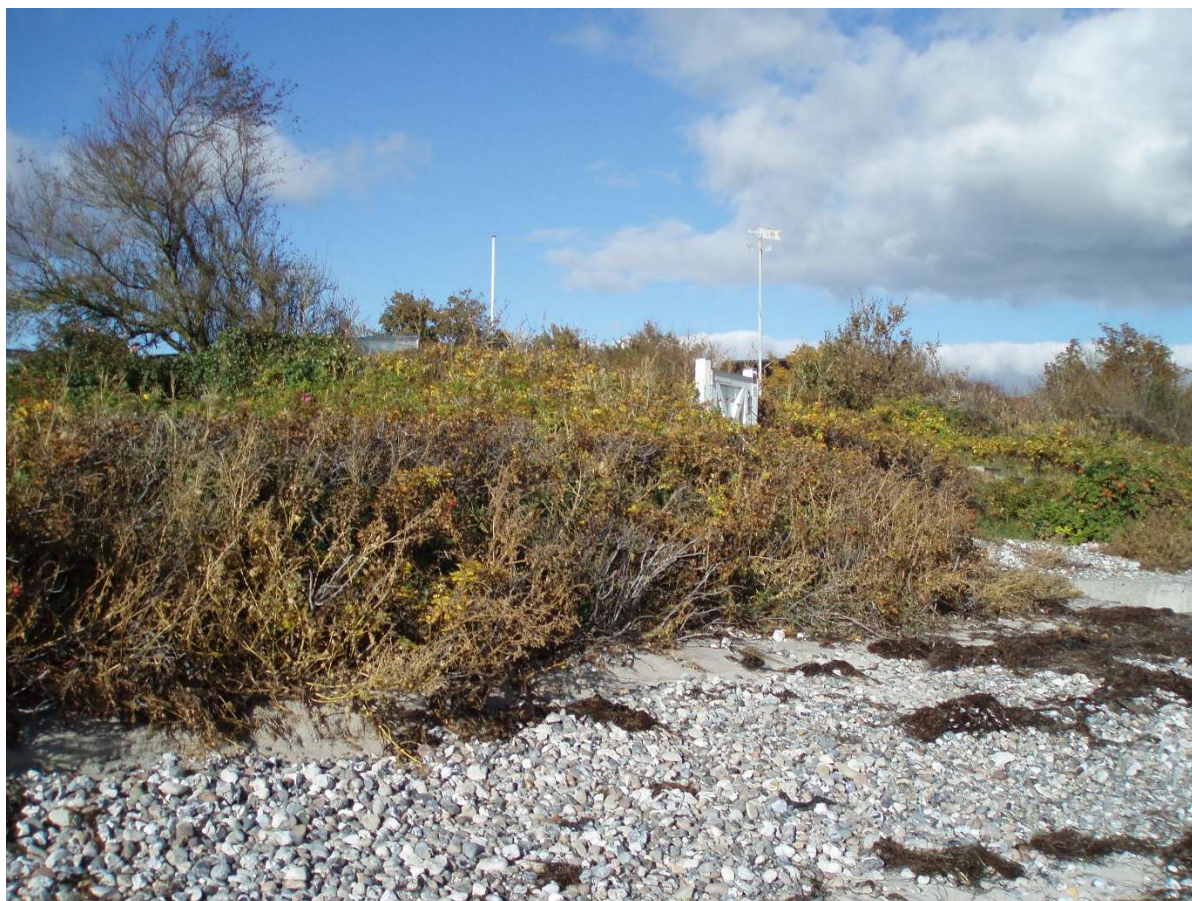
(2) Tidligere erosion af diget sydvest for LU 23g er fuldstændig fyldt op og dækket.

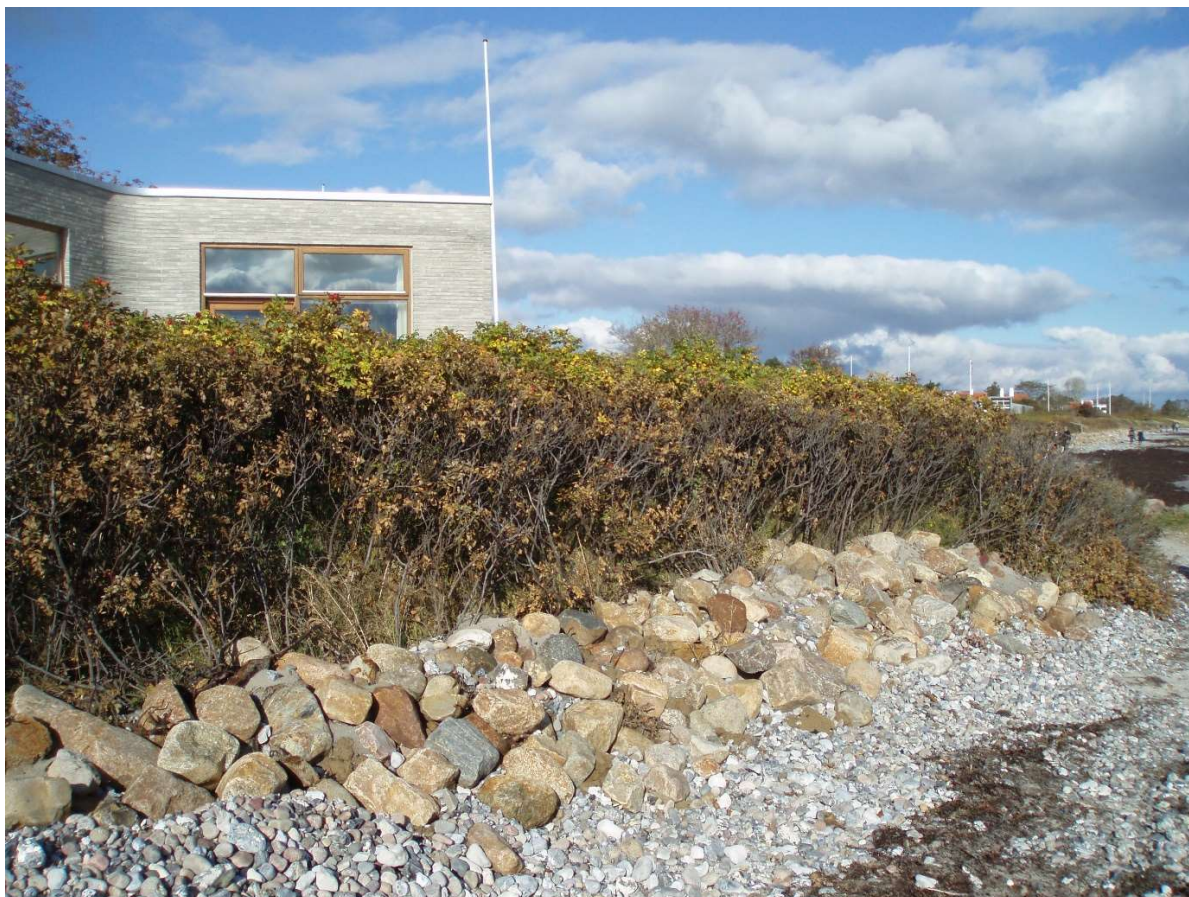
(3) "Pynten" ved Platanvej mod Strandvænget med anlagt stenbeskyttelse.

Diget har helt hen mod "pynten" ved Platanvej en overgang været blotlagt efter periode med erosion for 1 år siden. Der er nu i forbindelse med sikringen ved Platanvej også foretaget anlæg med stenbeskyttelse af diget hen omkring "pynten" (billede 3).

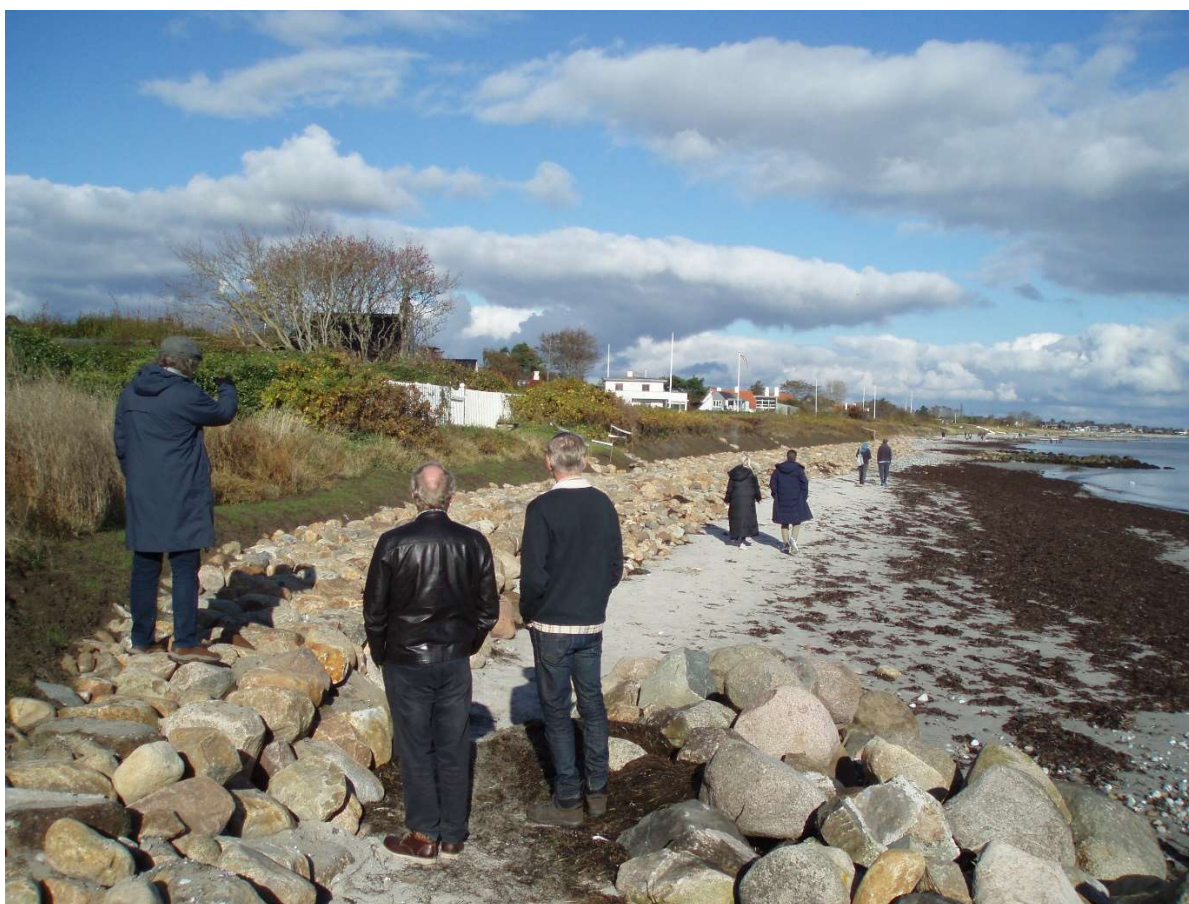
(4) Stenbeskyttelsen anlagt ved Platanvej-Rønnevej.

Strækningen mellem Platanvej og Rønnevej, som havde eroderet digefoden i hele forløbet, er blevet repareret og har fået anlagt naturstensbeskyttelse/-forstærkning (billede 4). Der er opnået et rimeligt pænt og velfungerende resultat. Der er med anlægget opnået god beskyttelse og samtidig passage (billede 5) op fra stranden over "pynten" og videre på stranden foran Strandvænkevarteret. Der har pga. højvandssituation været gjort brug af uønsket gående trafik på langs af diget på det anlagte digegræs—det bør undgås, evt. ved at foranstalte at der lægges sand på de/den øverste stenrække i beskyttelsen (billede 6).

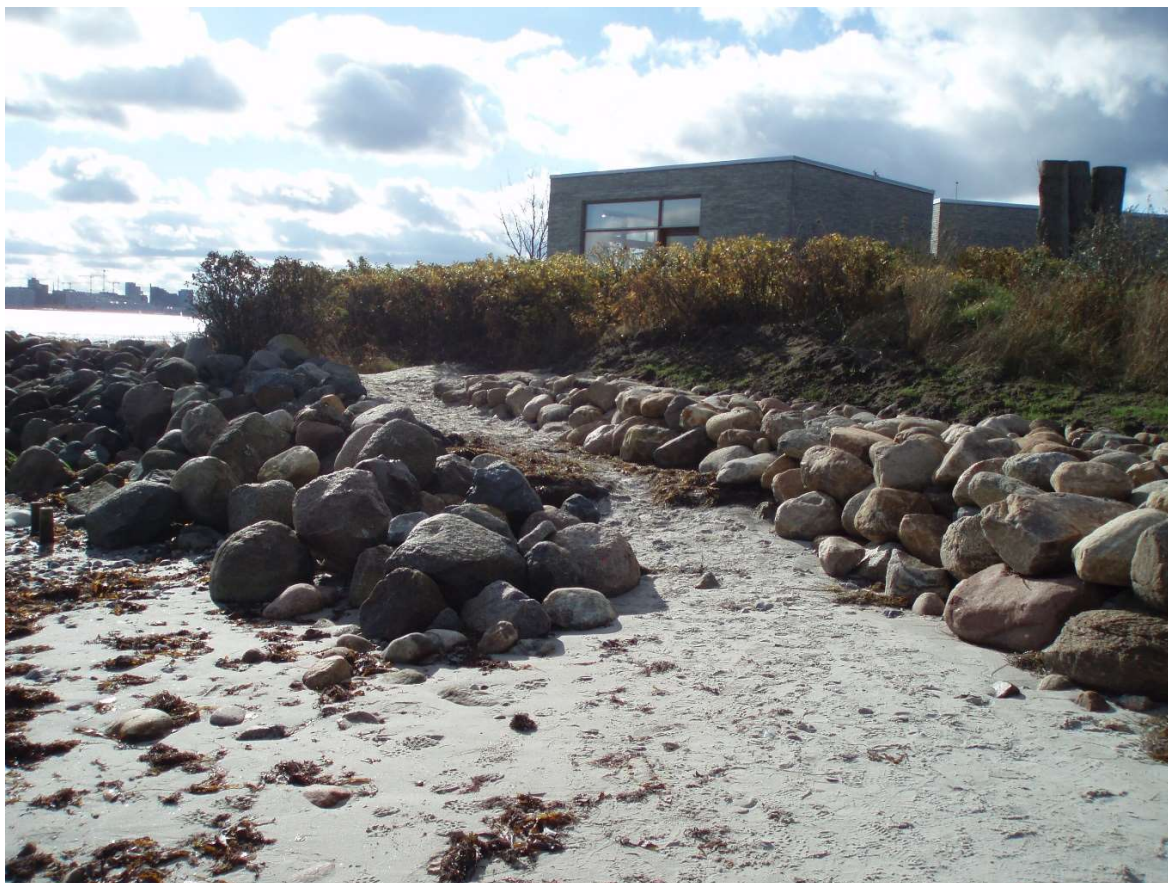
(5) Platanvej med anlagt god stenbeskyttelse. Der er god og fungerende passage omkring "pynten".

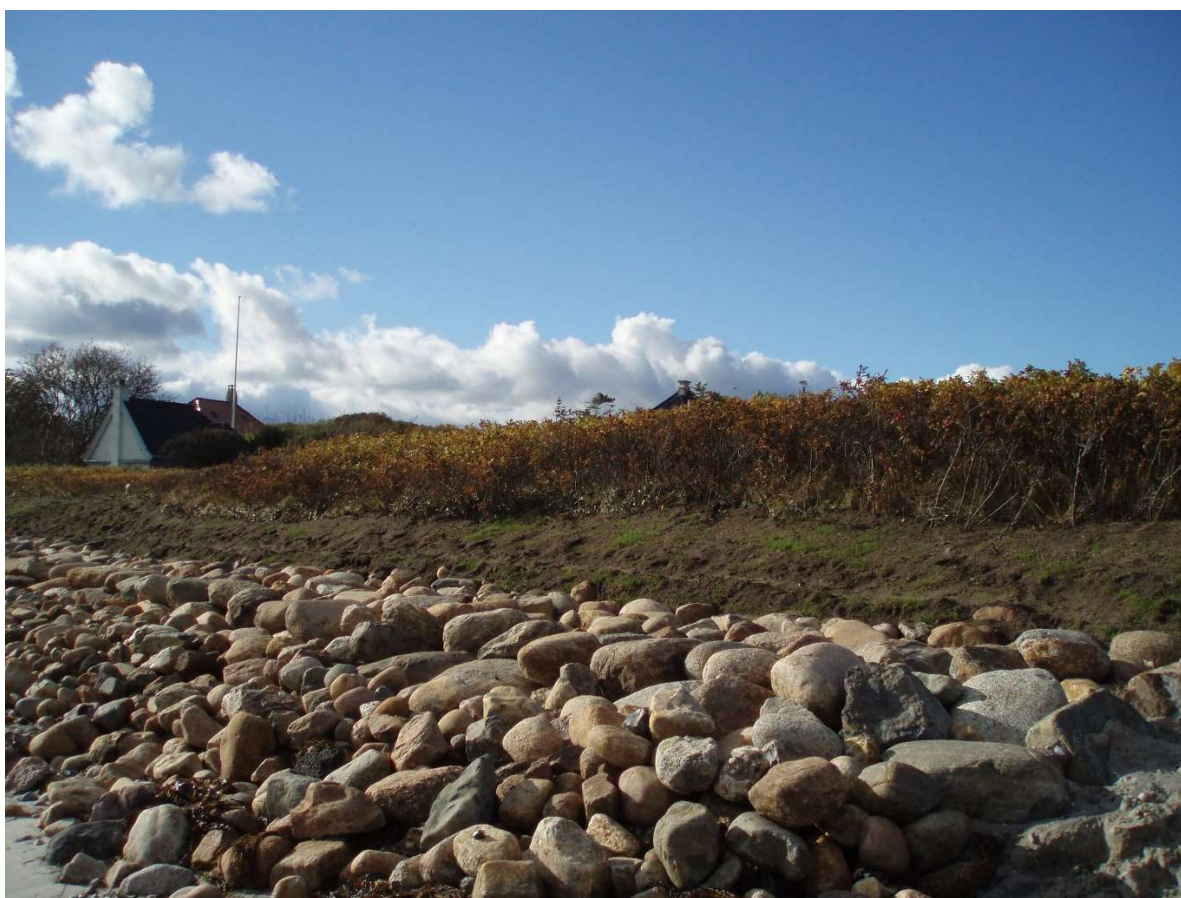
6 ) Rigelige spor efter **uønsket gående trafik** på diget/digegræsset!

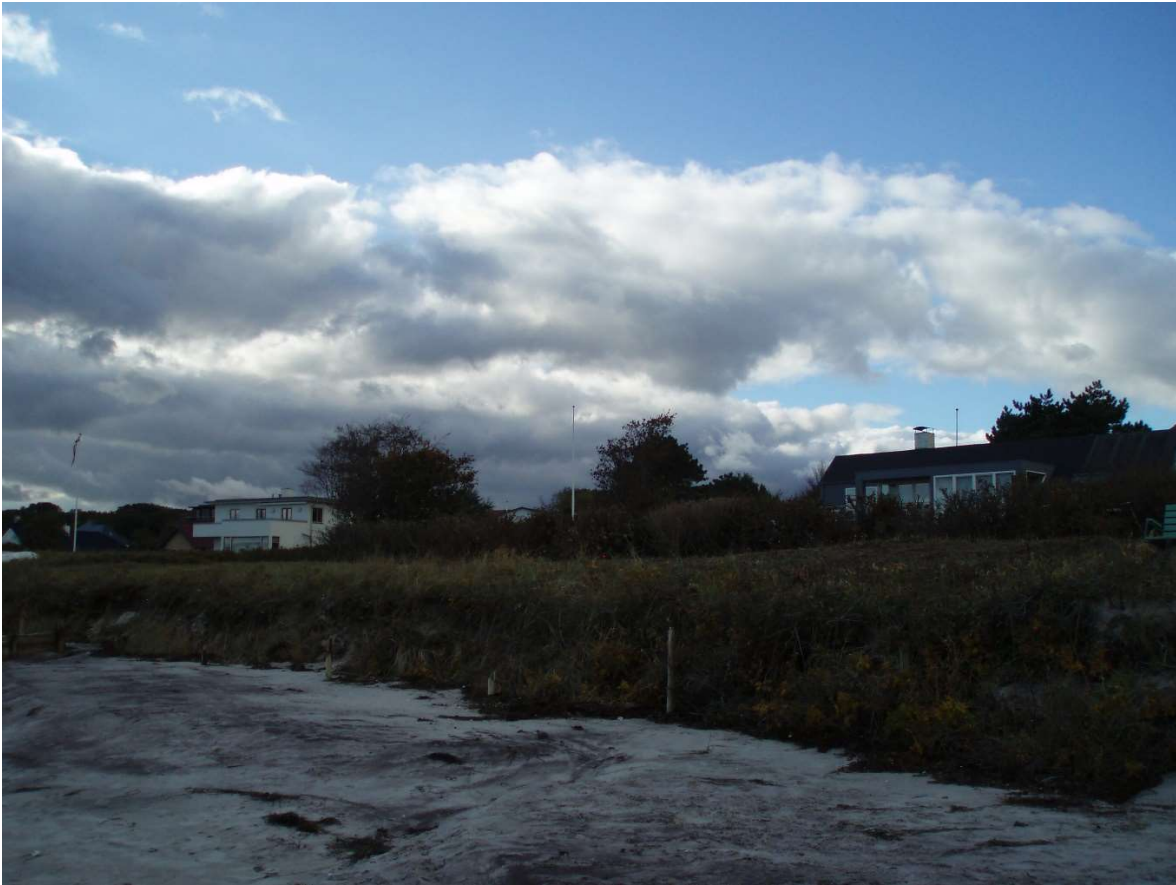
(7) Hyldevej , niveau af stranden som for år tilbage ikke eroderet dybere, se det gamle spil. Vi er tæt på digefoden.

Som det er nu, er diget ikke påvirket, niveauet på stranden er ikke eroderet dybere, end hvad det var for år tilbage (billede 7), men der er kort afstand til digefoden, som derfor let kan udsættes for erosion ved nye storme.

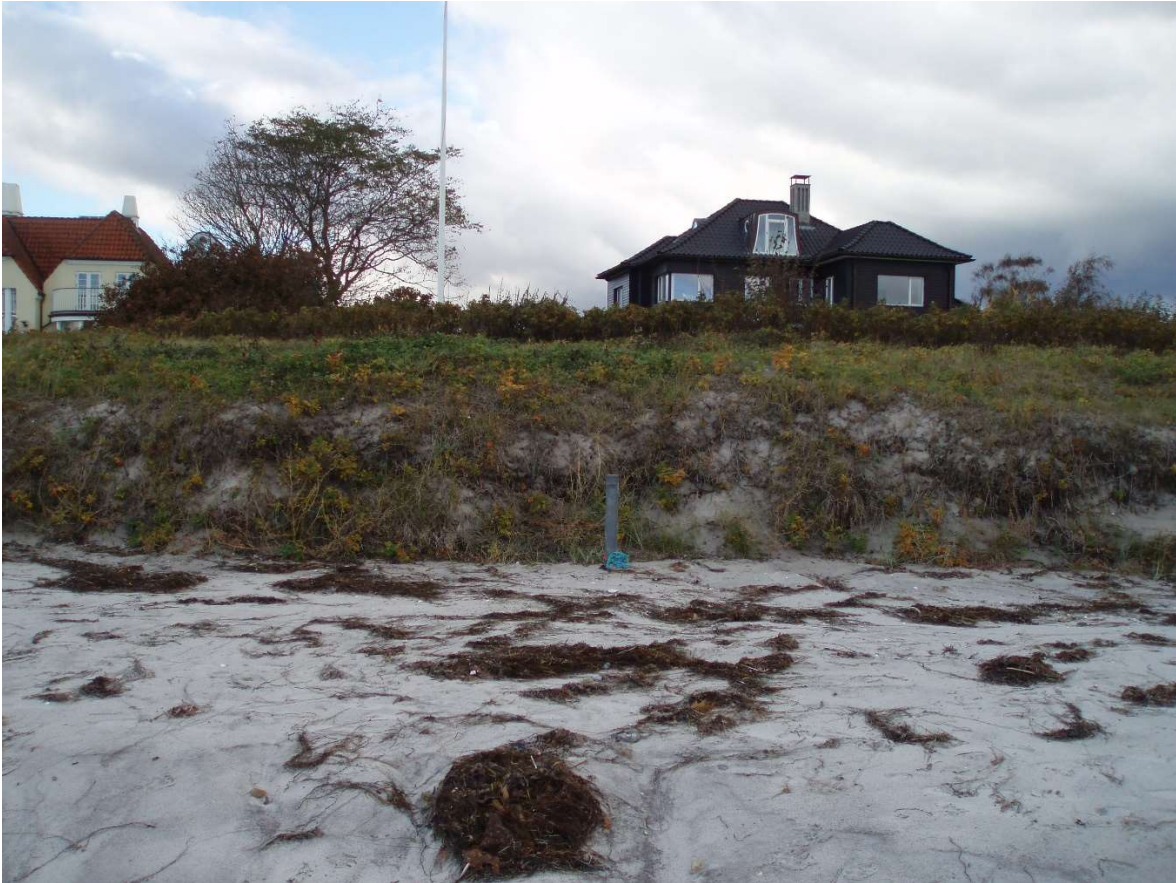
(8) Birkevej. God afstand til digefoden. Niveauet på forstranden ikke dybere end tidligere, se gamle spil.

**Vi mødtes ved Birkevej med Peter Duch Svenson.** Med det aflyste projekt ville de ikke umiddelbart gøre yderligere ved diget nu. Diget er heller ikke skadet, og der er derfor ikke akut behov. Niveauet af stranden er som for år tilbage og ikke yderligere eroderet, hvilket ses på et gammelt ophalerspil (billede 8), og der er afstand til diget. Overgangen ved Birkevej har de fået lagt på plads. Lidt henad mod Bellevue har over flere år ligget 4 både (billede 9) som kronisk ligger lige nedenfor diget året rundt. Den ene er nok herreløs. De 3 øvrige kender Peter Duch Svenson ejeren til og han vil give ejeren (Søren) besked om den uønskede placering af bådene i vinterhalvåret.

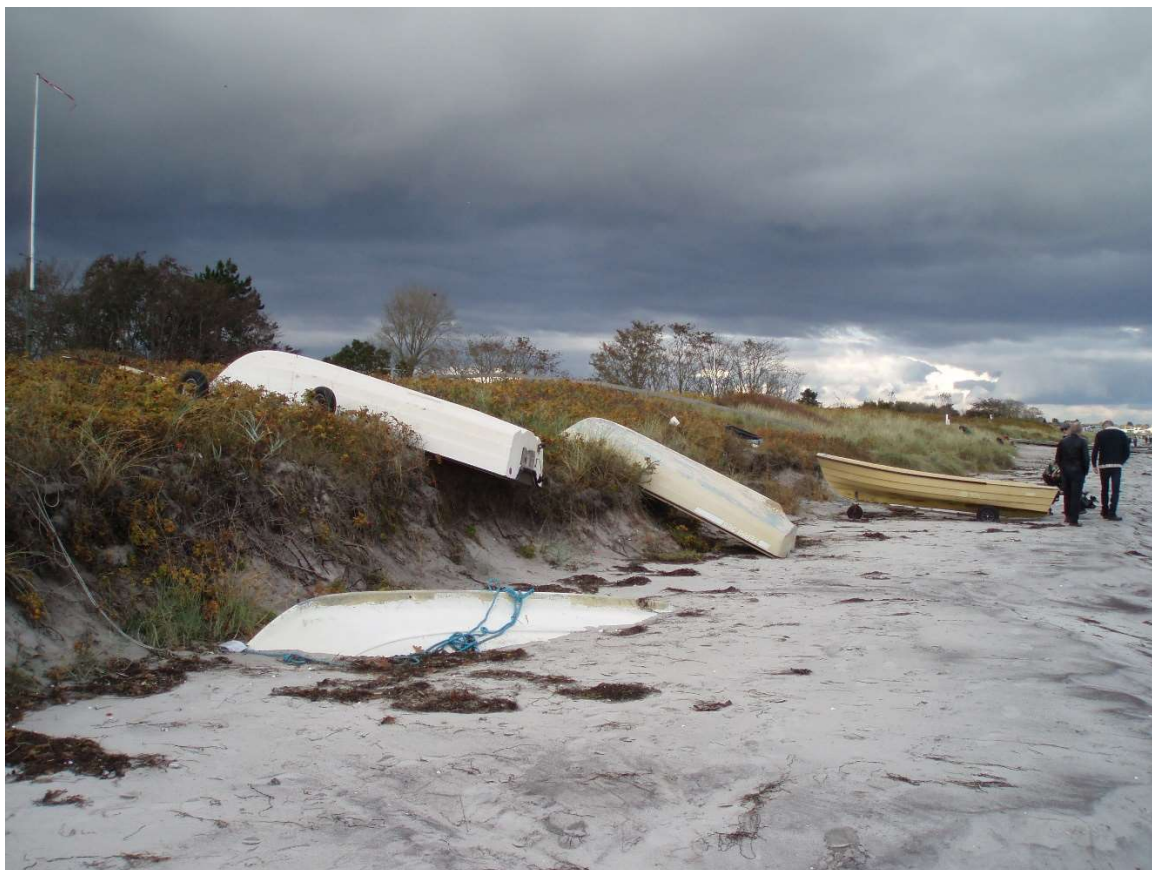
(9) Mellem Birkevej og Bellevue "evigt henlagte" både, placeringen foran diget kan skade!

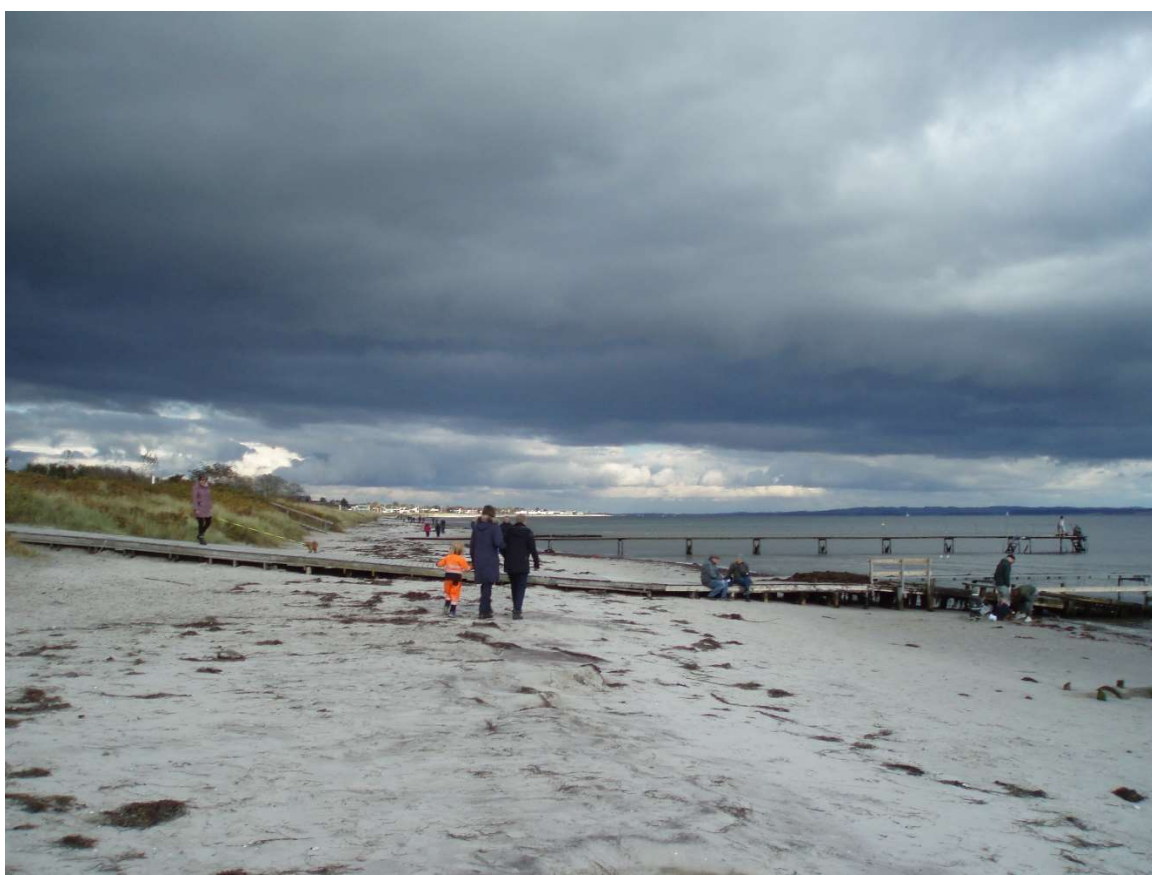
(10) Der er kommet pæn højde på stranden igen tidligere ca.60 cm. op til broen, meget mindre nu.

Det bemærkes at Strandbredden hen over sommeren har fået pæn højde af sand tilbage igen på den inderste del og indad fra Bellevue, der har tidligere været ca. 60 cm op til broen nu betydeligt mindre (billede 10)

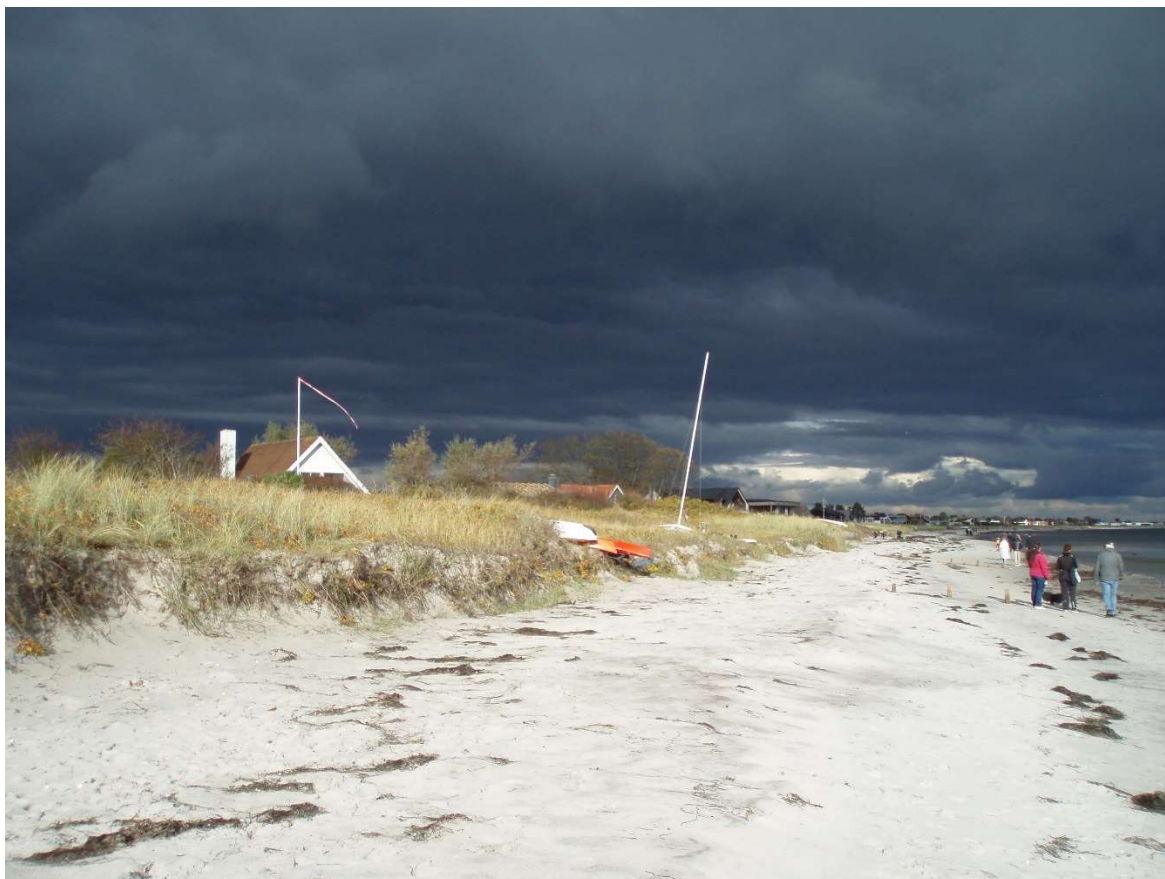
(11) Set fra Themsvej mod L.P. Bechsvej. Bådene har ligget stabilt mange år. Der er eroderet godt ½ meter af "klitsandet", men min. stadig 5 meter til digefoden.

**Vi mødtes ved L.P. Bechsvej med Poul Jensen.** Vi var enige om at diget ikke er skadet, der står rester af den skarpe kant i forstranden/klitsandet fra tidligere, men det er på vej til at lægge materiale tilbage –det veksler meget, hvad er naturligt. Der er god afstand fra denne kant til diget, min. 5 meter og det har været stabilt lang tid er ikke eroderet

yderligere (se bådene billede 11). De er meget positive omkring de foretagne sandfodringsiltag, synes det nok har haft virkning.

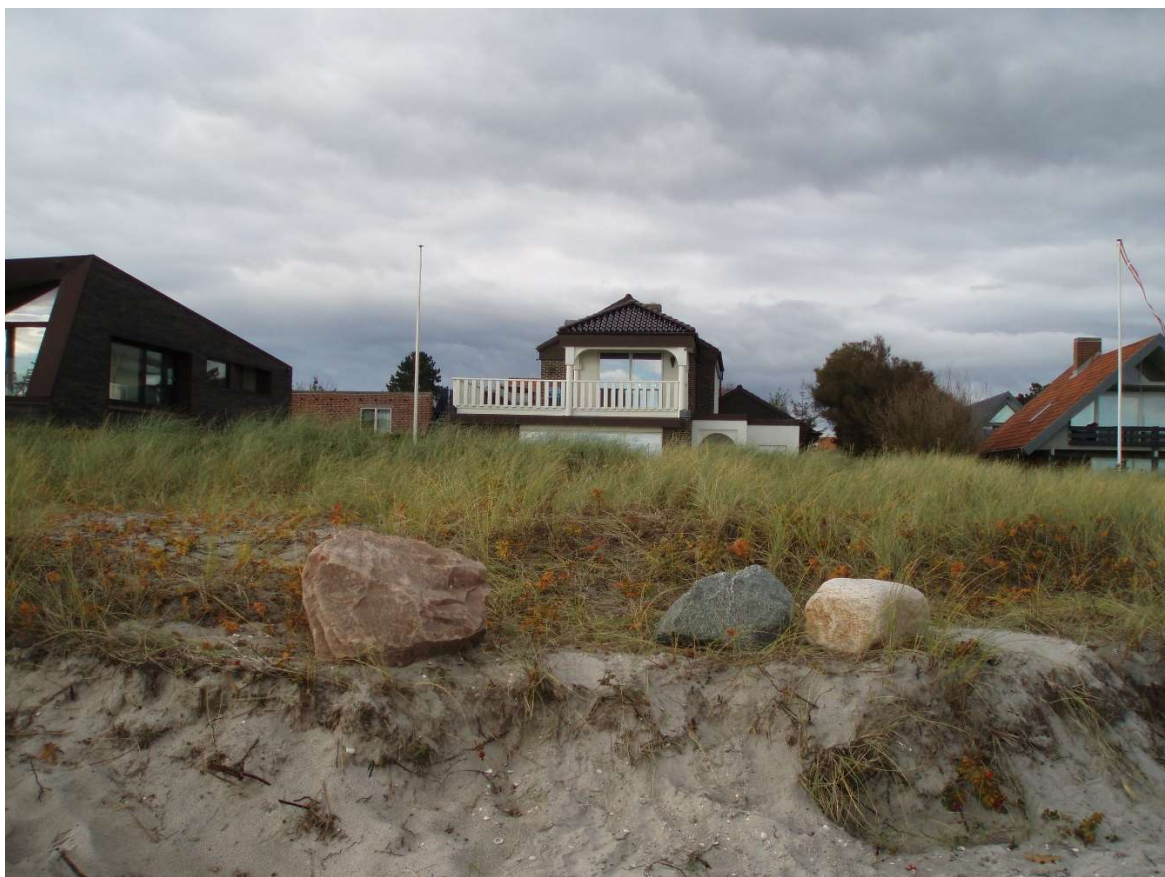
(12) Kampesten efter kabelarbejde efterladt på stranden mellem Jacob Adelborgs Alle og Adelvej.

Fra omkring Åge Bergsvej og til Vejlbj Hage er stranden ret uændret fra tidligere, der er ikke mistet materiale i højden, og der er uændrede klitdannelser. Diget er upåvirket. Der ligger 2 steder en del kampesten fra uvirksomme høfdeanlæg der er dækket af sand. De er efterladt på stranden i forbindelse med det kabelarbejde, der har været udført højt på forstranden. Er udfør strækningen mellem Jacob Adelborgs Alle og Adelvej (billede 12) og udfør Strandborgvej (billede 13). De skal fjernes så de ikke ved en højvandssituation giver erosion.

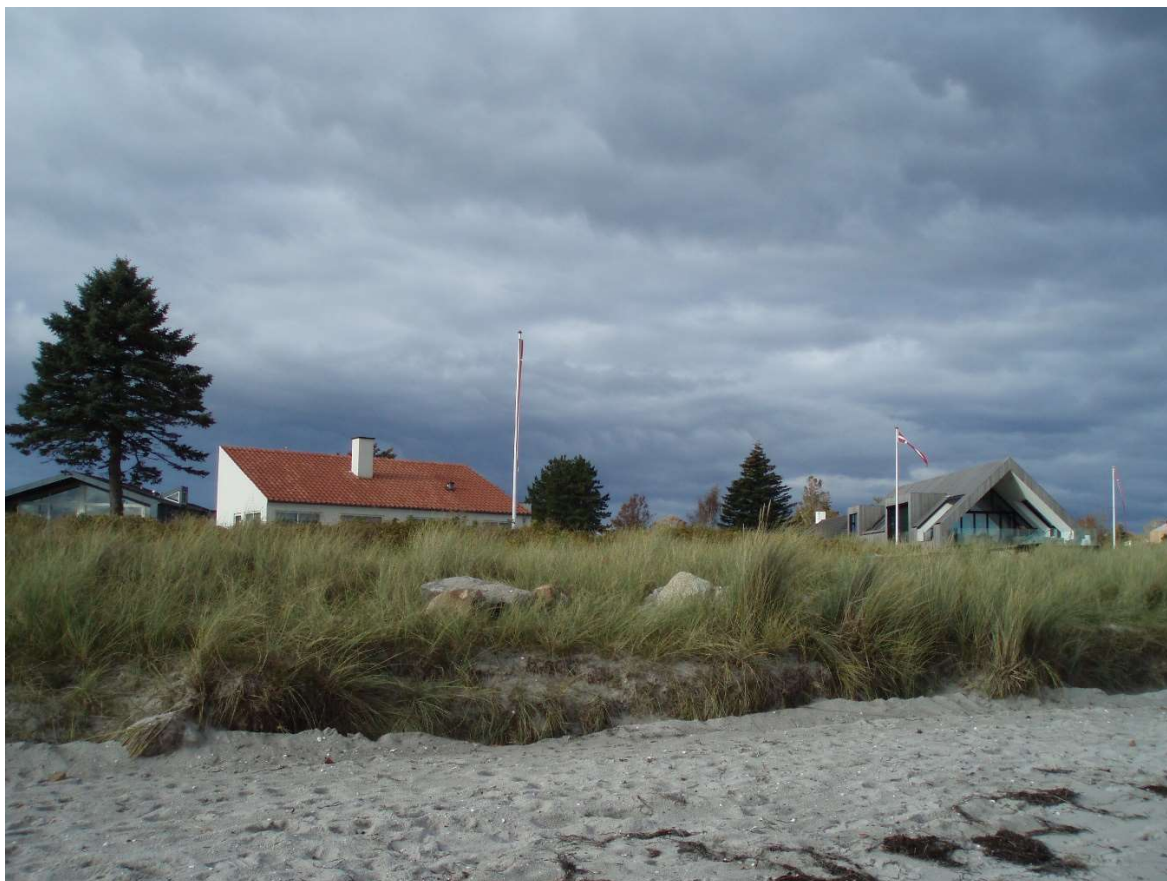
(13) Kampesten efterladt på stranden efter kabelarbejdet udfor Strandborgvej.
